## Meerjarenonderhoudsplan

90900 • VVE Lange Mare 84 te Leiden

Inspectiedatum 24-5-2023

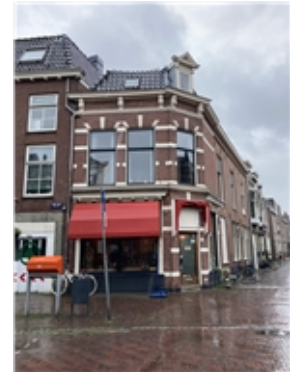
**3724 Dakvenster-Velux GGL 6 (114x118)**

B4SM03 Erosie, verwerking, verzanding

Ernst	Intensiteit	Omvang	Conditie	Risico/prioriteit
Serius	3	5	5

Activiteit: 2024  
Vervangen

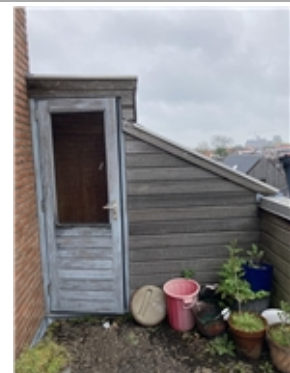
**4621 Buitenschilderwerk hout transparant**

B11SM04 Erosie, verwerking

Ernst	Intensiteit	Omvang	Conditie	Risico/prioriteit
Serius	3	5	5

Activiteit: 2024  
Herstellen

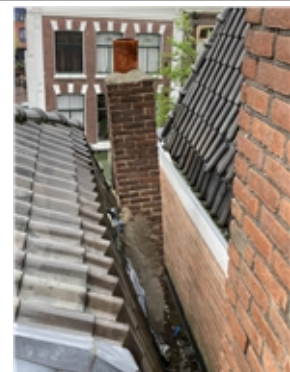
**5124 Schoorsteen metselwerk**

B2SM04 Erosie, verwerking, verzanding

Ernst	Intensiteit	Omvang	Conditie	Risico/prioriteit
Serius	3	5	5

Activiteit: 2024  
Vervangen

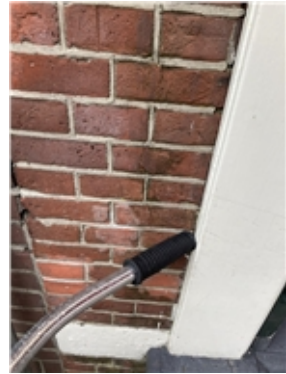
2110 Gevelconstructie metselwerk

B2SC03 Scheuren niet constructief

Ernst	Intensiteit	Omvang	Conditie	Risico/prioriteit
Serieus	3	2	2

Activiteit: 2024  
Herstellen

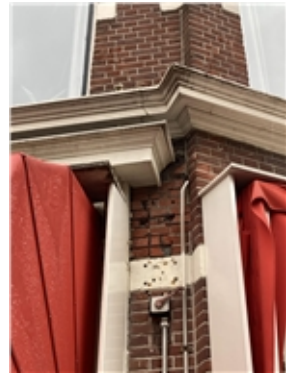
2110 Gevelconstructie metselwerk

B2EC02 Scheuren constructief

Ernst	Intensiteit	Omvang	Conditie	Risico/prioriteit
Ernstig	3	1	2

Activiteit: 2024  
Herstellen

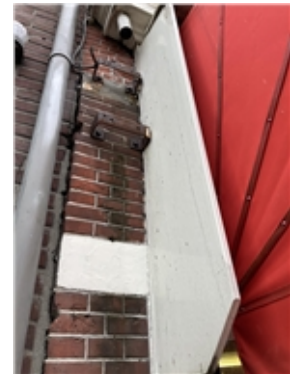
2110 Gevelconstructie metselwerk

B2SM03 Beschadiging

Ernst	Intensiteit	Omvang	Conditie	Risico/prioriteit
Serieus	3	2	2

Activiteit: 2024  
Vervangen

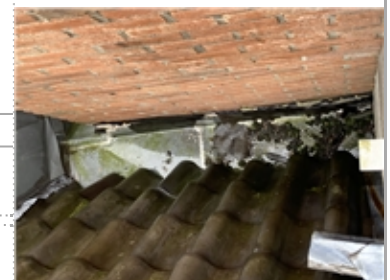
2716 Gootbekleding zink

B4SM03 Erosie, verwerking, verzanding

Ernst	Intensiteit	Omvang	Conditie	Risico/prioriteit
Serieus	2	5	4

Activiteit: 2024  
Herstellen

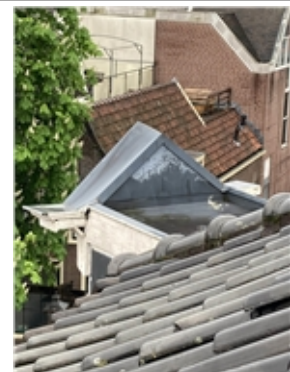
2716 Boeiboord multiplex

B4SM03 Erosie, verwerking, verzanding

Ernst	Intensiteit	Omvang	Conditie	Risico/prioriteit
Serieus	2	5	4

Activiteit: 2024  
Herstellen

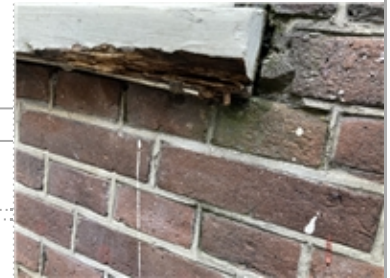
3120 Kozijn buiten zachthout

B7EM05 Houtrot

Ernst	Intensiteit	Omvang	Conditie	Risico/prioriteit
Ernstig	3	2	3

Activiteit:

Herstellen

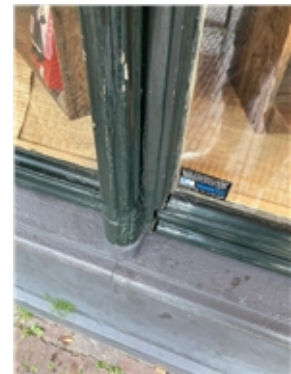
3120 Kozijn buiten zachthout

B7SC03 Openstaande verbindingen

Ernst	Intensiteit	Omvang	Conditie	Risico/prioriteit
Serius	3	3	3

Activiteit:

Herstellen

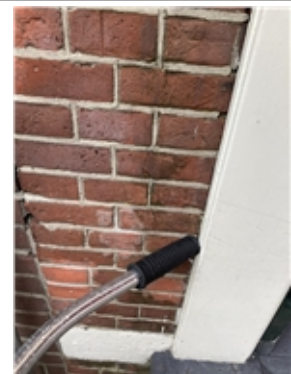
4111 Gevelafwerking voegwerk geknipt

B8SM04 Erosie, verwerking, verzanding

Ernst	Intensiteit	Omvang	Conditie	Risico/prioriteit
Serius	2	5	4

Activiteit:

2024

Herstellen

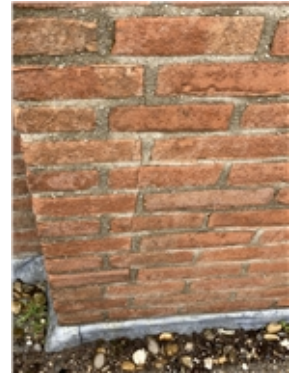
**4320 Loodaansluiting**

B9SM05 Erosie, verwerking, verzanding

Ernst	Intensiteit	Omvang	Conditie	Risico/prioriteit
Serius	2	5	4

Activiteit: 2024  
Herstellen

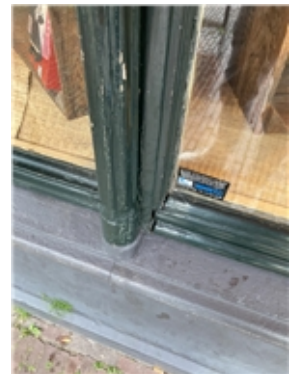
**4631 Buitenschilderwerk kozijn en raam hout dekkend**

B11SM04 Erosie, verwerking

Ernst	Intensiteit	Omvang	Conditie	Risico/prioriteit
Serius	2	5	4

Activiteit: 2024  
Schilderen

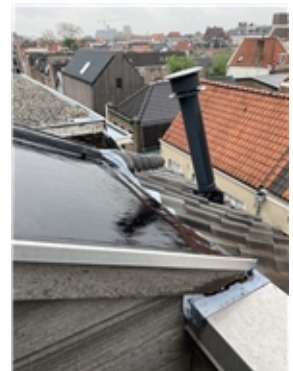
**4711 Dakbedekking bitumen**

B6SM05 Erosie, verwerking, verzanding

Ernst	Intensiteit	Omvang	Conditie	Risico/prioriteit
Serius	2	5	4

Activiteit: 2024  
Herstellen

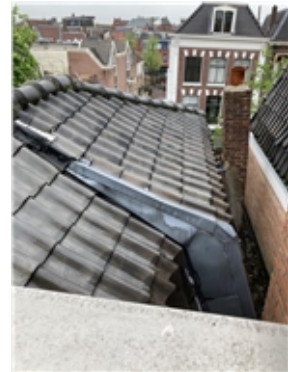
4712 Dakpan keramisch

B6SC02 Ontbrekende (onder-)delen

Ernst	Intensiteit	Omvang	Conditie	Risico/prioriteit
Serius	3	2	2

Activiteit: 2024  
Vervangen

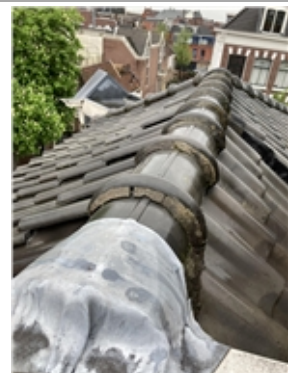
4712 Dakpan keramisch

B6SM05 Erosie, verwerking, verzanding

Ernst	Intensiteit	Omvang	Conditie	Risico/prioriteit
Serius	2	5	4

Activiteit: 2024  
Vervangen

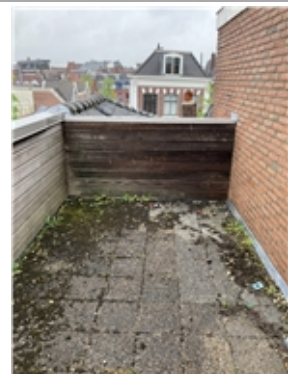
2110 Gevelafdekking aluminium

B8SC02 Openstaande verbindingen

Ernst	Intensiteit	Omvang	Conditie	Risico/prioriteit
Serius	3	3	3

Activiteit: 2024  
Herstellen

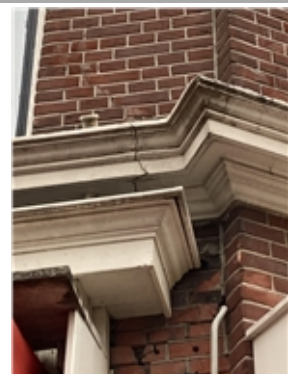
2716 Gootconstructie zachthout

B5EC01 Scheuren constructief

Ernst	Intensiteit	Omvang	Conditie	Risico/prioriteit
Ernstig	3	2	3

Activiteit: 2024  
Herstellen

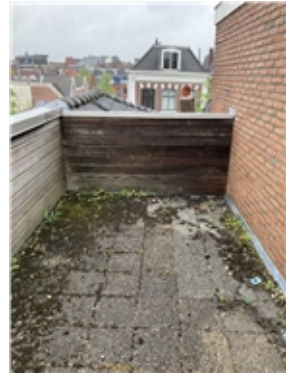
4112 Gevelbekleding hardhout

B8SM04 Erosie, verwerking, verzanding

Ernst	Intensiteit	Omvang	Conditie	Risico/prioriteit
Serieus	1	5	3

Activiteit: 2035  
Herstellen

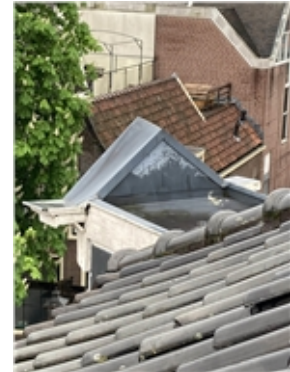
4711 Dakrandafwerking zink

B6SM05 Erosie, verwerking, verzanding

Ernst	Intensiteit	Omvang	Conditie	Risico/prioriteit
Serius	1	5	3

Activiteit:	2024	Hvh		
Herstellen		1,00

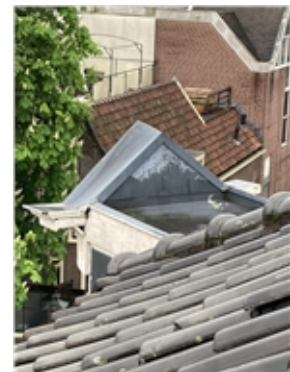
4712 Dakbedekking zink

B6SM05 Erosie, verwerking, verzanding

Ernst	Intensiteit	Omvang	Conditie	Risico/prioriteit
Serius	1	5	3

Activiteit:	2024			
Herstellen

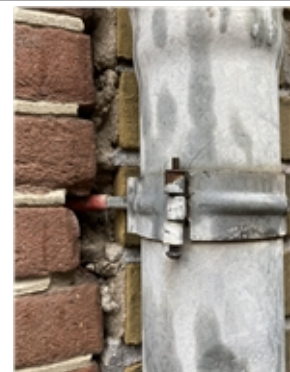
5211 Hemelwaterafvoer staal gegalvaniseerd

K5GV02 Verval tussen 75%-87,5% van de levensduur

Ernst	Intensiteit	Omvang	Conditie	Risico/prioriteit
Gering	2	5	3

Activiteit:	2032	Hvh		
Vervangen		4,00 pst

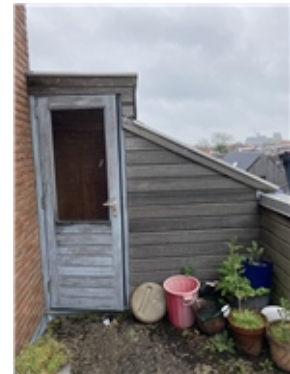
9041 Tegels op rubber dragers

B12GA01 Aangroei mos, algen

Ernst	Intensiteit	Omvang	Conditie	Risico/prioriteit
Gering	2	5	3

Activiteit: 2024  
Vervangen

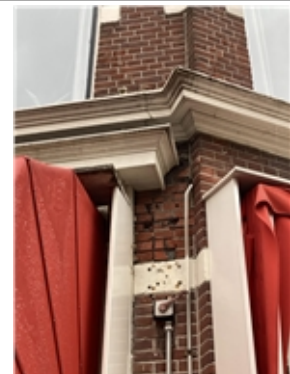
3120 Betonband/latei

B7SM02 Beschadiging

Ernst	Intensiteit	Omvang	Conditie	Risico/prioriteit
Serieus	3	2	2

Activiteit: 2024  
Herstellen

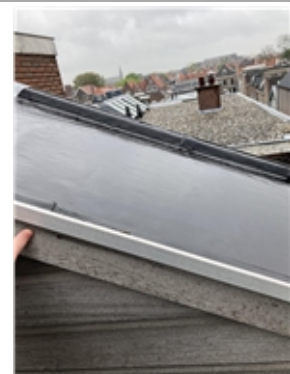
4711 Dakrandafwerking aluminium trim

B6GA02 Vuil, aanslag, verkleuring

Ernst	Intensiteit	Omvang	Conditie	Risico/prioriteit
Gering	1	5	2

Activiteit: 2024  
Herstellen

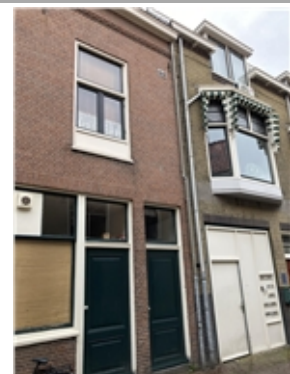
5211 Hemelwaterafvoer pvc

K5GV01 Verval tussen 50%-75% van de levensduur

Ernst	Intensiteit	Omvang	Conditie	Risico/prioriteit
Gering	1	5	2

Activiteit: 2032  
Vervangen
