# Bouwkundig

## Rapport

van het bouwkundig onderzoek  
uitgevoerd aan:

**Cobetstraat 24  
2313 KC Leiden**

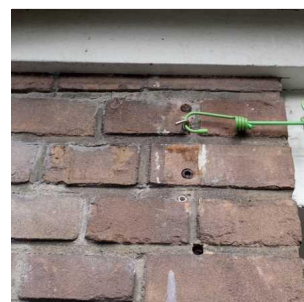
Beoordeling: **Onvoldoende**

#### Scheurvorming

Er is scheurvorming aanwezig. De oorzaak is niet geheel te achterhalen Maar het lijkt erop dat het gebeurd is toen de uitbouw is geplaatst. Om inwateren e.d. te voorkomen dient herstel worden uitgevoerd. De opgenomen kosten hebben alleen betrekking op de scheurvorming in de deel van het onderzoeksgebied, behorende bij de woning.

direct (3 - 12 mnd): € 130

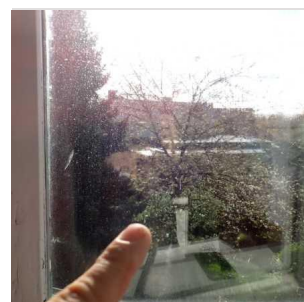
Er is 'lekkere' isolerende beglazing aanwezig. Hierdoor ontstaat condensatie en/of een doffe witte uitslag tussen de beglazing, waardoor het zicht kan verminderen, alsmede de isolerende werking. Beglazing met dergelijke lekkage dient te worden vervangen.

Beoordeling: **Voldoende**

1 - 5 jaar: € 270

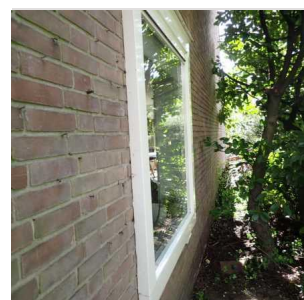
## Kozijnen - Schilderwerk Voorgevel

Het schilderwerk behoeft aandacht. Professioneel onderhoud dient te worden uitgevoerd. Met name de gevoelige delen, zoals liggende delen en verbindingen, extra behandelen. Voor zover noodzakelijk inspectie en herstel van gebreken uitvoeren aan zwakke plekken.

Beoordeling: **Voldoende** 1 - 5 jaar: € 1.045

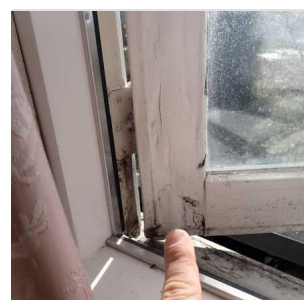
In het raam en de onderdorpel van het kozijn van de dakkapel is houtrot aangetroffen. De exacte schade zal pas zichtbaar worden tijdens de noodzakelijk uit te voeren werkzaamheden. Om verdere schade te voorkomen dient onderhoud en herstel te worden uitgevoerd, waarbij de rotte delen dienen te worden vervangen.

Beoordeling: **Onvoldoende** direct (3 - 12 mnd): € 1.440

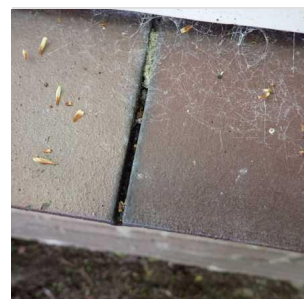
Het voegwerk van de waterslag is uitgespoeld en/of onvoldoende aanwezig. Hierdoor is vochtintrede in de gevel mogelijk met een risico op lekkage. De gebreken aan het voegwerk dienen te worden hersteld. Oude voegen verwijderen, materialen schoonslijpen en geheel reinigen, waarna de nieuwe voeg aangebracht kan worden.

Beoordeling: **Voldoende**

1 - 5 jaar: € 210

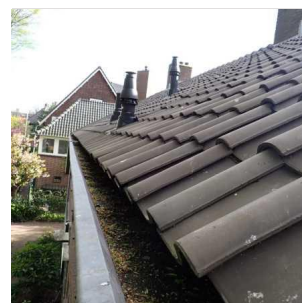
De dekking van het pannendak is niet optimaal en vormt een verhoogd risico op lekkage, zeker bij slagregen of stuifneeuw. Naast het reguliere onderhoud adviseren we per direct het dak te controleren op gebreken, daar waar nodig een pan vervangen en/of qua dekking corrigeren (recht leggen).

Beoordeling: **Onvoldoende**

direct (3 - 12 mnd): € 135

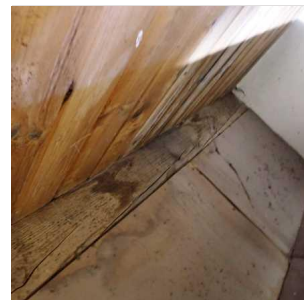
Niet actieve vochtplekken aangetroffen

Uit meting blijkt dat in dit onderdeel sporen van een oude lekkage zijn aangetroffen. De aangetroffen lekkage kan reeds schade hebben veroorzaakt die ten tijde van de visuele inspectie niet zichtbaar was.

Beoordeling: **Voldoende**

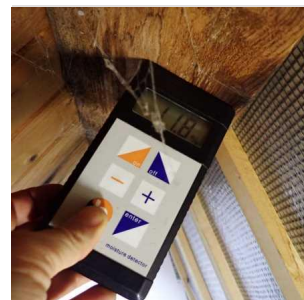
Ouder sporen van lekkage

Er zijn oude lekkage plekken waarneembaar. Esthetisch herstel conform de bestaande afwerking kan worden uitgevoerd. Oude of actieve lekkages kunnen de oorzaak zijn van tijdens de inspectie onzichtbare aantasting van het materiaal. Bij oude sporen van lekkage kan er reeds schade aanwezig zijn.

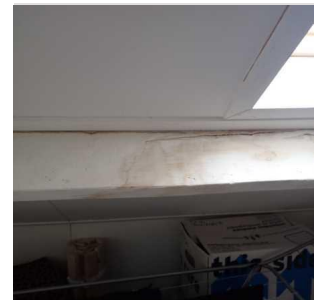
### Niet actieve vochtplekken

Aan de binnenzijde van het venster zijn lekkagesporen zichtbaar. Deze lekkage is, voor zover we hebben kunnen vaststellen, niet meer actief. Lekkagesporen bij dakramen, dakluiken e.d. worden vaak ook veroorzaakt door condensatie, druipt- of lekwater.

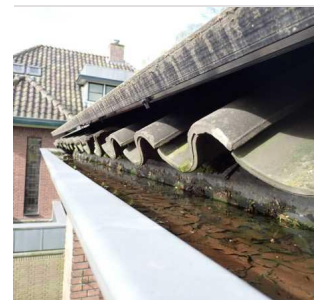
Het afschot van de goot is onvoldoende. Water blijft in de goot staan. De goot kan bij hevige regenval overlopen aan de zijde waar het afschot foutief is. In dit geval is het regelmatig onderhouden c.q. reinigen van de goot nog belangrijker. Vooral nog gaan we ervan uit dat de huidige situatie niet goed is, maar wel gehandhaafd kan blijven in combinatie met regelmatig onderhoud. Zodra de goten op enig moment vervangen gaan worden, dient het afschot uiteraard te worden gecorrigeerd.

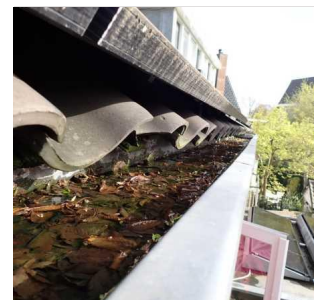
#### Vervuiling van de goten

De goot aan de voor- en achtergevel is vervuild. Hierdoor wordt de waterafvoer gehinderd en kan die op enig moment zelfs geheel onmogelijk worden, waardoor uiteraard overlopen en/of lekkages gaan ontstaan. De vervuiling dient uit de goten te worden verwijderd.

Beoordeling: **Onvoldoende**

direct (3 - 12 mnd): € 150

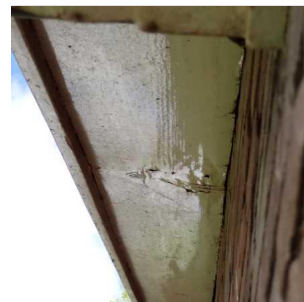
In het plafond van de schuine overstek en het plafond van de overstek bij de hemelwaterafvoer in de achtergevel is houtrot aangetroffen. De exacte schade zal pas zichtbaar worden tijdens de noodzakelijk uit te voeren werkzaamheden. Om verdere schade te voorkomen dient onderhoud en herstel te worden uitgevoerd, waarbij de rotte delen dienen te worden vervangen.

Beoordeling: **Onvoldoende**

direct (3 - 12 mnd): € 440

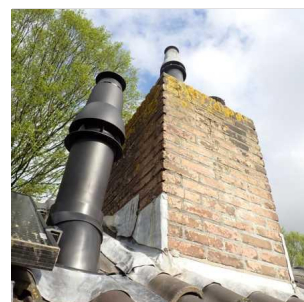
## Schoorsteen links

#### Scheurvorming

In de schoorsteen is scheurvorming aanwezig. Deze scheurvorming dient te worden hersteld. Bij voorkeur de scheur aanhelen conform het bestaande werk.

Beoordeling: **Voldoende**

1 - 5 jaar: € 460

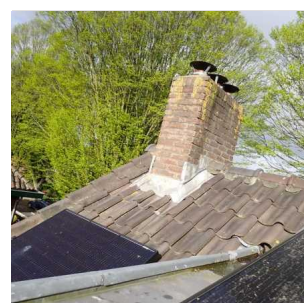
Er is vuil/mosgroei aanwezig. Geadviseerd wordt om die te verwijderen i.v.m. de vochtuishouding en de versnelling van het vervuilingproces, met aantasting en dus schade aan tot mogelijk gevolg. Als preventieve maatregel adviseren wij het mos te verwijderen en het materiaal te hydrofoberen.

Beoordeling: **Voldoende**

1 - 5 jaar: € 190

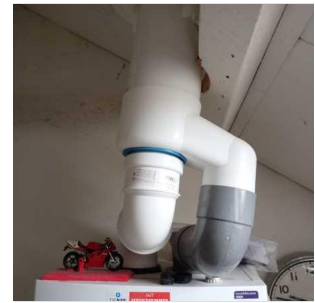
Er zijn gebreken aan de bevestiging van de rookgasafvoer. Deze gebreken geven een direct verhoogd risico voor de veiligheid en de gezondheid en dienen per direct te worden hersteld.

Beoordeling: **Slecht**

direct (0 - 2 mnd): € 260
