Meerjarenonderhoudsplan

VK21-33-8055 • VvE Leiden Zuid-West-B

Mozartstraat 201-235, Debussystraat 1-35
Leiden

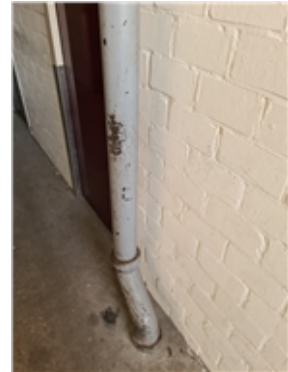
K5GV03 Verval meer dan 87,5% van de levensduur

Gezien de leeftijd van het complex, zijn de standleidingen mogelijk einde levensduur. Conform het onderhoudsoverzicht zijn de liggende leidingen in de kruipruimte en de verticale leidingen in de 5 kamer appartementen in 2010 vervangen. Het advies is m.b.v. een camera inspectie de onderhoudsconditie van de resterende standleidingen in kaart te brengen. Uit het rapport van Riool.nl kon namelijk niet achterhaald worden wat de onderhoudstoestand is. Met een uitgebreide inspectie kan er gericht bepaald worden in welk jaar de standleidingen gerenoveerd (relinen middels Tubus Systeem) of fysiek vervangen dienen te worden en welke budget hiervoor benodigd is.

Activiteit:	2023	Hvh	Totaal
Inspectie standleiding		1,00 pst	€ 1.316

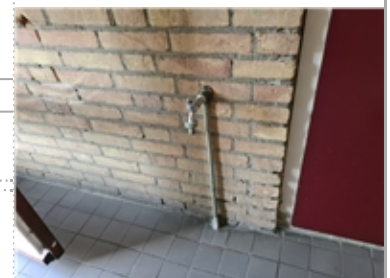
K5EB03 Zogenoemde "hot spots" bij drinkwaterleiding

Bij aftappunten die nauwelijks gebruikt worden, bestaat de kans dat er door stilstaand water een legionella besmetting ontstaat. Het advies is dit te laten inventariseren door een extern bedrijf. Hierbij kunnen de hotspots in kaart worden gebracht en kunnen er monsternames genomen worden. Daarnaast kan de VvE overwegen om het uitvoeren van monsternames cyclusmatig uit te laten voeren middels een onderhoudscontract.

Activiteit:	2022	Hvh	Totaal
Uitvoeren legionella onderzoek		1,00 pst	€ 802

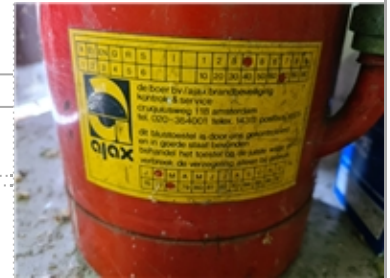
E15EB02 Verouderd / niet gekeurd

Ernst	Intensiteit	Omvang	Conditie	Risico/prioriteit
Ernstig	3	5	6

De aanwezige brandblusser in de CV ruimte dateert nog uit de jaren 70. Geadviseerd wordt deze te vervangen en jaarlijks te laten keuren.

Activiteit:	2022	Hvh	Totaal
Vervangen brandblusser		1,00 st	€ 341

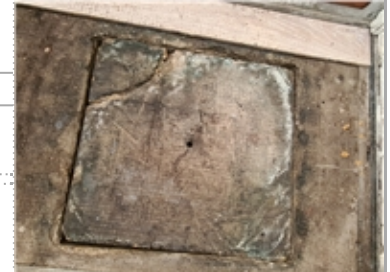
B4EM01 Breuk

Ernst	Intensiteit	Omvang	Conditie	Risico/prioriteit
Ernstig	3	3	4

De betonnen (asbestverdachte) vloerluiken vertonen scheuren en reeds afgeboorde delen op de hoeken. Vanwege het zware gewicht en het ontbreken van handvaten, zijn de luiken ook erg lastig te openen en terug te plaatsen. Bij het niet deugdelijk terug plaatsen, bestaat ook de kans dat het luik in de kruipruimte kan vallen. Geadviseerd wordt de luiken te vervangen.

Activiteit:	2022	Hvh	Totaal
Vervangen vloerluik beton --> hout		4,00 st	€ 679

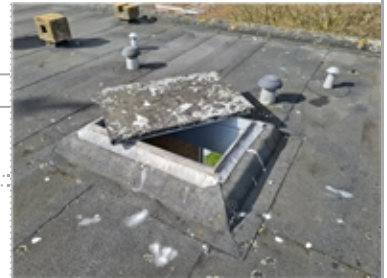
B5SB02 Materiaaltoepassing foutief / gedateerd

Ernst	Intensiteit	Omvang	Conditie	Risico/prioriteit
Gering	3	5	4

Toegang tot het dak is onveilig i.v.m. zware en onhandige dakluiken en een muurladder welke naast het trappengat is geplaatst (vallen van hoogte). Geadviseerd wordt de luiken te vervangen en de balustrade op de bovenste etage te verhogen tot aan het plafond.

Activiteit:	2022	Hvh	Totaal
Vervangen dakluik zink bekleding --> kunststof dakluik incl. veersysteem		2,00 st	€ 2.127

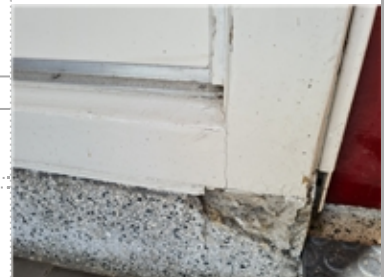
B11SM02 Barsten

Ernst	Intensiteit	Omvang	Conditie	Risico/prioriteit
Serius	3	4	4

Het schilderwerk van de houten entrepuien vertoont barsten. Om vervolgschade (houtrot) te voorkomen, is het advies de houten delen op korte termijn te voorzien van een schilderbeurt.

Activiteit:	2022	Hvh	Totaal
Groot schilderwerk kozijn hout dekkend		30,09 m2	€ 1.389

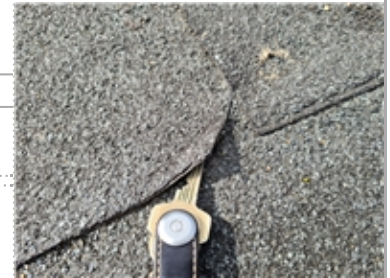
B6EB03 Losse naden in bitumineuze dakbedekkingen

Ernst	Intensiteit	Omvang	Conditie	Risico/prioriteit
Ernstig	3	3	4

Op het dakbedekking zijn enkele naden aangetroffen welke mogelijk op termijn een lekkage kunnen veroorzaken. Geadviseerd wordt om een budget vrij te maken voor het overlagen van het dakbedekking. Indien het mandaat van de VvE niet afdoende is, zou het dak evt. ook met spot en repair plaatselijk hersteld kunnen worden waarmee groot onderhoud mogelijk een paar jaar uitgesteld kan worden. Wel zal de kans op lekkages aanwezig blijven.

Activiteit:	2022	Hvh	Totaal
Aanbrengen nieuwe laag dakbedekking bitumen ongeballast		829,12 m2	€ 56.261

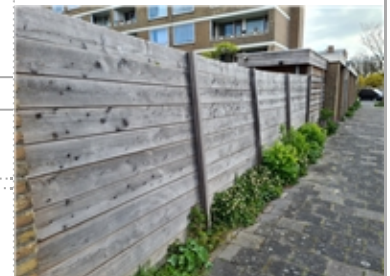
9031 Afrastering schutting hout

Deformatie, scheefstand

Ernst	Intensiteit	Omvang	Conditie	Risico/prioriteit
Serius	3	4	4

De schutting aan de Mozartstraat staat scheef. Geadviseerd wordt om deze eerst middels 'dagelijks onderhoud' proberen te herstellen. Indien dit niet deugdelijk hersteld kan worden, is het advies de schutting te vervangen.

Activiteit:	2022	Hvh
Herstellen houten schutting (dagelijks onderhoud)		1,00 pst

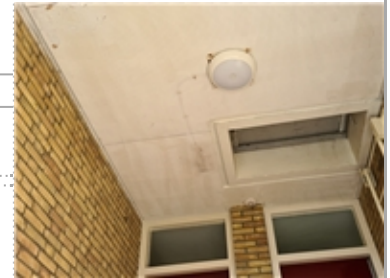
B10EM07 Vochtschade

De plafonds op de bovenste etages is de trappenhuis vertonen schades en oude vochtplekken. De plafonds onder de bordessen verkeren nog in een goede conditie. Geadviseerd wordt om tijdens het opknappen van de trappenhuis de plafonds op de bovenste etage te vervangen.

Activiteit:	2028	Hvh	Totaal
Vervangen systeemplafond mineraal (bovenste etage)		36,08 m2	€ 4.405

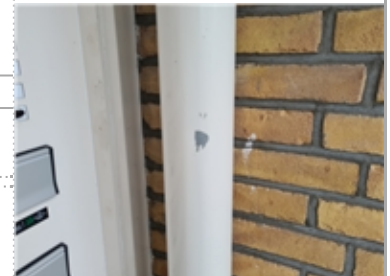
4621 Buitenschilderwerk hemelwaterafvoer staal

B11EM04 Kale delen

Het schilderwerk van de hemelwaterafvoeren t.p.v. de traphuis entree's vertoont beschadigingen en kale delen. Geadviseerd wordt deze te schilderen tijdens de eerstvolgende gevelonderhoudsbeurt.

Activiteit:	2022	Hvh	Totaal
Groot schilderwerk hemelwaterafvoer staal		10,40 m1	€ 201

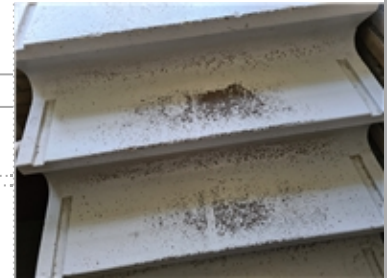
4623 Binnenschilderwerk betontrappen coating

B11SM10 Slijtage

Ernst	Intensiteit	Omvang	Conditie	Risico/prioriteit
Serius	3	3	3

De vloercoating van de betonnen binnentrappen vertonen her en der plaatselijke beschadigingen en slijtageplekken. Hierbij verkeerd de coating in het ene trappenhuis in een betere conditie als het andere trappenhuis. Voor de korte termijn is het advies deze plaatselijk bij te werken i.c.m. de buitenschilderwerkzaamheden. Voor de middellange tot lange termijn is het advies een budget te reserveren voor het volledig schilderen van de betonnen trappen.

Activiteit:	2022	Hvh	Totaal
Herstellen coating beton		121,60 m2	€ 1.175

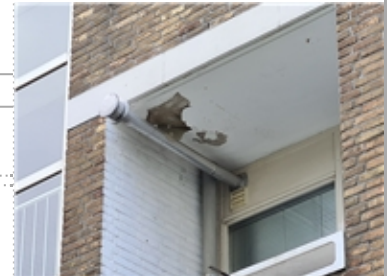
4628 Buitenschilderwerk betonlateien excl. balustrade afdekkers

B11EM05 Afbladderend

Door een te korte rookgasafvoerkanaal bladdert het schilderwerk af op het plafond. Geadviseerd wordt de afvoerkanaal te verlengen. Kosten zijn voor rekening van de individuele eigenaar.

Activiteit:	2022	Hvh	
Herstellen rookgasafvoerkanaal (voor rekening eigenaar)		1,00 pst

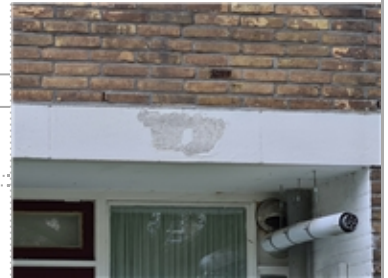
Het schilderwerk van de betonlateien bladdert op enkele plekken af. Geadviseerd wordt de lateien op korte tot middellange termijn te voorzien van een schilderbeurt.

Activiteit:	2022	Hvh	Totaal
Groot schilderwerk betonlateien		910,80 m1	€ 13.610

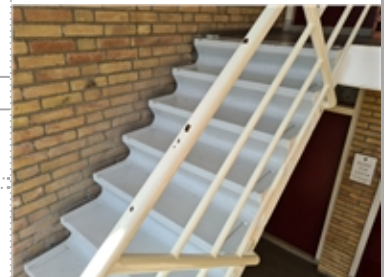
4634 Binnenschilderwerk traphek staal

B11SM01 Beschadiging

De traphekken vertonen her en der plaatselijke beschadigingen. Voor de korte termijn is het advies deze plaatselijk bij te werken i.c.m. de buitenschilderwerkzaamheden. Voor de middellange tot lange termijn is het advies een budget te reserveren voor het volledig schilderen van de metalen hekwerken.

Activiteit:	2022	Hvh	Totaal
Bijwerkbeurt schilderwerk traphek staal		110,40 m1	€ 436

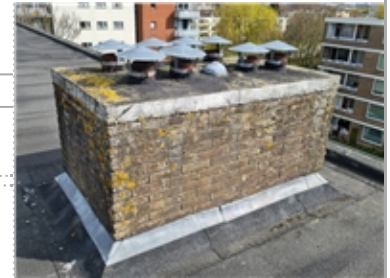
5124 Schoorsteen metselwerk

B2SM04 Erosie, verwerking, verzanding

Ernst	Intensiteit	Omvang	Conditie	Risico/prioriteit
Serius	3	3	3

Het voegwerk van de schoorstenen is plaatselijk bros met vochtinfiltratie en mosgroei als gevolg. Geadviseerd wordt het voegwerk plaatselijk te vervangen, de schoorstenen te impregneren en de betonnen afdekplaten te voorzien van een nieuwe afwerklaag.

Activiteit:	2022	Hvh	Totaal
Plaatselijk vervangen voegwerk schoorsteen		12,00 st	€ 1.481

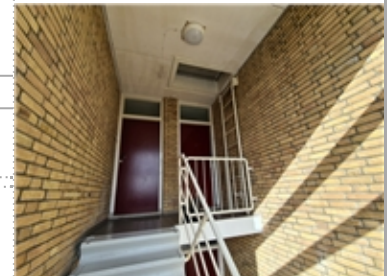
B4SC04 Ontbrekende (onder)delen

Toegang tot het dak is onveilig i.v.m. zware en onhandige dakluiken en een muurladder welke naast het trappengat is geplaatst (vallen van hoogte). Geadviseerd wordt de luiken te vervangen en de balustrade op de bovenste etage te verhogen tot aan het plafond.

Activiteit:	2022	Hvh	Totaal
Aanbrengen extra balustrade		2,00 st	€ 1.608

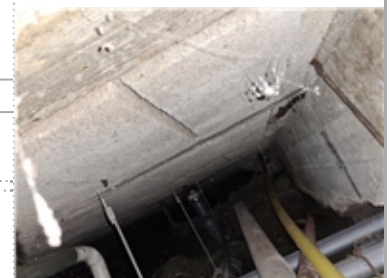
B9EB01 Ontbreken vloerisolatie

Geen vloerisolatie aanwezig aan de onderzijde van de begane grondvloeren. Indien gewenst liggen hier verduurzamingsmogelijkheden. Geen budget opgenomen daar waar dit een verbetering betreft en geen regulier onderhoud.

Activiteit:	2022	Hvh	
Aanbrengen vloerisolatie		1,00 pst

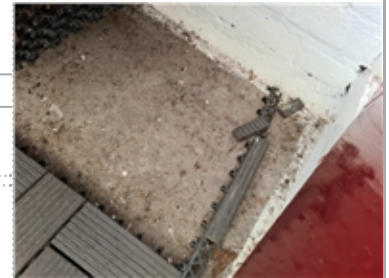
B11EM02 Ontbreken berschermlaag balkonvloeren

Op de betonnen balkonvloeren is geen afwerklaag aanwezig. In het verleden is er veel betonherstel uitgevoerd en op de plafonds was tijdens de opname afbladderend schilderwerk zichtbaar. Dit komt voort uit vochtdoorslag van boven af. Kortom: de betonvloeren zijn niet waterdicht en er treed vocht in wat er aan de onderzijde weer uitkomt met onthechting van de verf en aantasting van het beton tot gevolg.

Activiteit:	2022	Hvh	Totaal
Aanbrengen coating beton		247,50 m2	€ 33.601

Gezien het type constructie (gestort beton, driezijdig opgelegd), is het advies om een afdichtende gietvloer systeem aan te brengen zoals het bijvoorbeeld een Triflex BFS systeem. Wel is het raadzaam de balkons eerst te laten inspecteren en een advies uit te laten brengen door een daartoe gespecialiseerd bedrijf.

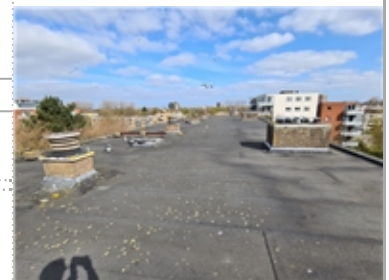
4711 Dakveiligheidsvoorzieningen

B6EW01 Ontbreken dakveiligheidsvoorzieningen

Geen dakveiligheidsvoorzieningen aanwezig. Indien deze niet aangebracht worden, zal het dak enkel binnen de veilige zone betreden mogen worden. Hiervoor moet de afstand tussen de dakrand en de werklocatie tenminste 4 meter zijn, waarbij er een duidelijke markering is aangebracht.

Het advies is tijdens het groot onderhoud aan het dak direct dakveiligheidsvoorzieningen aan te brengen. Geen budget opgenomen daar waar dit een verbetering betreft en geen regulier onderhoud.

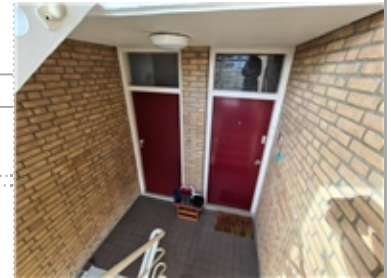
6511 Brandmeldinstallatie rookmelder

E15EB04 Niet aanwezig

Geen rookmelders aanwezig in het trappenhuis. Uit veiligheidsoverwegingen is het raadzaam deze aan te brengen. Geen budget opgenomen daar waar dit een verbetering betreft en geen regulier onderhoud.

Activiteit: 2022 Hvh
Aanbrengen rookmelders 1,00 pst

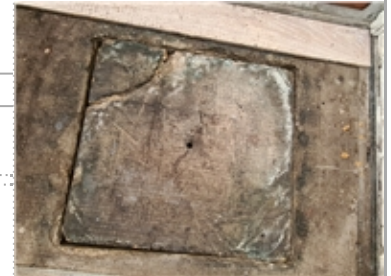
Asbestverdacht

Gebouwen van voor 1994 zijn asbestverdacht. Tot 1993 zijn nog asbesthoudende materialen verwerkt. Gezien de leeftijd van het gebouw is de kans groot dat er asbest in verwerkt is. Indien er nog geen asbestrapport beschikbaar is, is het advies een asbestinventarisatierapport type A op te laten stellen.

Activiteit: 2022 Hvh Totaal
Uitvoeren asbestinventarisatie 1,00 pst € 722
