# Bouwkundig

## Rapport

van het bouwkundig onderzoek  
uitgevoerd aan:

**Van de Sande Bakhuyzenlaan 25  
2313 SG Leiden**

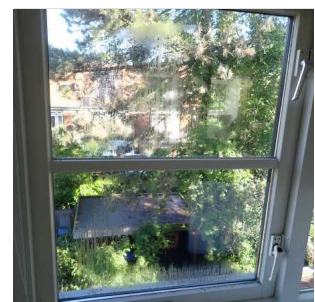
#### Dubbelglas

Er is 'lekkende' isolerende beglazing aanwezig. Hierdoor ontstaat condensatie en/of een doffe witte uitslag tussen de beglazing, waardoor het zicht kan verminderen, alsmede de isolerende werking. Beglazing met dergelijke lekkage dient te worden vervangen.

Beoordeling: **Voldoende**

1 - 5 jaar: € 180

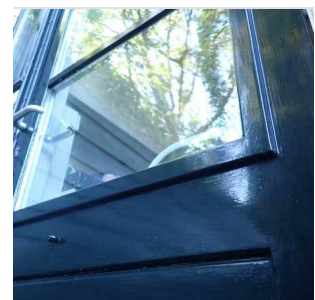
##### Geen geventileerde glaslat

Bij dubbele beglazing dient, conform het huidige bouwbesluit, de onderste glaslat in de sponning te kunnen ventileren. Bij handhaving van de huidige situatie is er een verhoogd risico op houtrot in het kozijn of raamsponning. Bij oude beglazing is de sponning meestal volledig afgekit. Het aanbrengen van een dergelijke lat heeft dan geen nut. Dit is echter pas zichtbaar na verwijdering van de glaslaten.

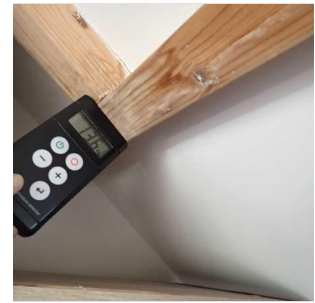
### Oude sporen van lekkage

Uit meting blijkt dat in dit onderdeel sporen van een oude lekkage zijn aangetroffen. De aangetroffen lekkage kan reeds schade hebben veroorzaakt die ten tijde van de visuele inspectie niet zichtbaar was.

Beoordeling: **Voldoende**

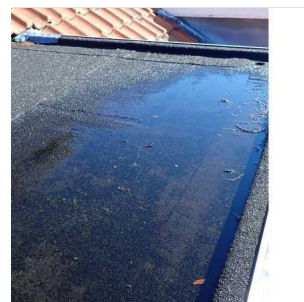
Het afschot

Het afschot van het platte dak is niet goed. Zodra op enig moment de bedekking vervangen gaat worden, adviseren wij u direct afschotcorrectie toe te passen. Dit kan door middel van het aanbrengen van bijvoorbeeld isolatiemateriaal.

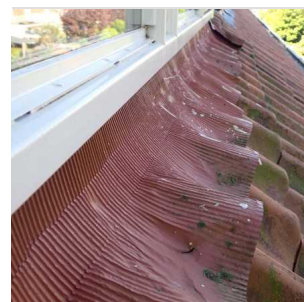
De loodstroken zijn zeer oud en de technische levensduur is ten einde. Indien er geen actieve lekkages zijn, kan het vervangen hiervan mogelijk nog even worden uitgesteld. Vooralsnog rekening houden met het vervangen van de loodstroken, vanwege het hogere risico op lekkage met alle mogelijke gevolgschade.

Beoordeling: **Voldoende**

1 - 5 jaar: € 440

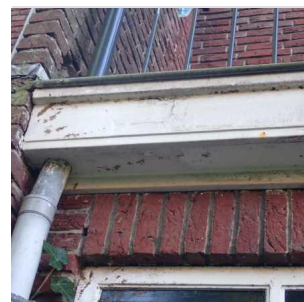
Het schilderwerk behoeft aandacht. Professioneel onderhoud dient te worden uitgevoerd. Met name de gevoelige delen, zoals liggende delen en verbindingen, extra behandelen. Voor zover noodzakelijk inspectie en herstel van gebreken uitvoeren aan zwakke plekken.

Beoordeling: **Voldoende**

1 - 5 jaar: € 1.350

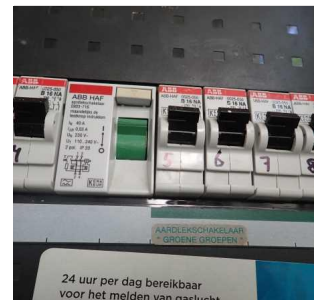
#### Functioneren van de aardlekschakelaar

Omdat de installatie in gebruik is geweest ten tijde van de inspectie is de aardlekschakelaar niet getest door middel van de 'testknop'.

Indien u zekerheid wenst over het veilig en goed functioneren van deze schakelaars zullen deze moeten worden doorgemeten. U kunt hiervoor contact met ons opnemen of een plaatselijk elektricien een meting laten uitvoeren.

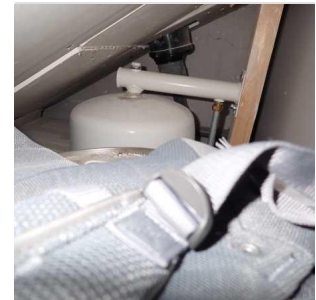
#### Expansievat niet kunnen inspecteren

Beoordeling: **Voldoende**

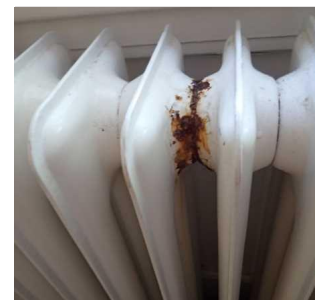
#### Actieve lekkage

direct (0 - 2 mnd): € 420

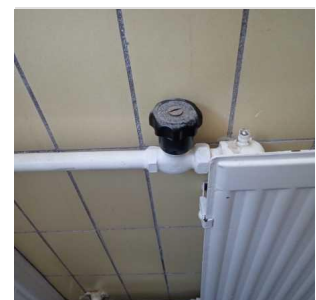
Eén of meerdere afsluiters zijn defect of geheel niet aanwezig. Deze dienen te worden hersteld of vervangen.

1 - 5 jaar: € 90

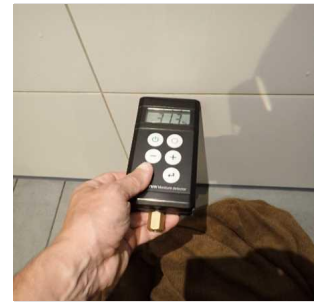
#### Vocht gemeten

direct (3 - 12 mnd): € 125

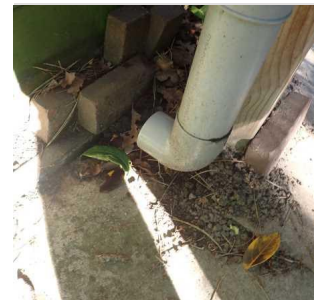
### Riolering

De hemelwaterafvoer is niet aangesloten op een riolering en loost direct op het maaiveld langs de gevel. Uiteraard is dit geen ideale situatie. Deze wateroverlast kan nabij de gevel in en/of buiten het object zorgen voor vochtproblemen. Indien mogelijk dient deze afvoer alsnog aangesloten te worden op een afvoersysteem of op de riolering. Indien dit niet mogelijk blijkt, dient in elk geval het water zover mogelijk van de gevel 'afgehouden' te worden.
