Rapport

**Bakhuis Roozenboomstraat 11
2313 RC Leiden**

Op 25 maart 2025 heb ik een bouwkundig onderzoek uitgevoerd aan de Bakhuis Roozenboomstraat 11. Dat heb ik met veel genoegen en naar beste kunnen en weten gedaan. De resultaten van mijn bevindingen en adviezen vindt u terug in dit volledige bouwkundige rapport. Deze voldoet aan de NTA 8060:2021. Dit is de norm die een eenduidige methodiek beschrijft om de bouwkundige staat vast te leggen.

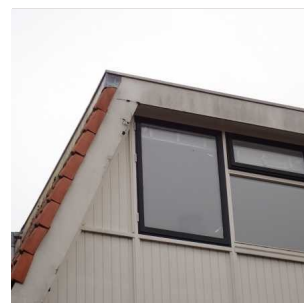
Het schilderwerk van de gevel verkeert in een matige conditie. Op termijn dient hier onderhoud gepleegd te worden. Met name de liggende delen moeten extra behandeld worden. Voor zover noodzakelijk dient er inspectie plaats te vinden en herstel van de gebreken aan de zwakke plekken. Indien nodig of als dat zal blijken, moeten enkele onderdelen vervangen worden. Laat u vooraf goed en deskundig informeren door een verfadviser over het te gebruiken verfsysteem.

Beoordeling: **Voldoende**

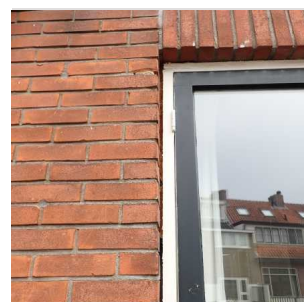
De gevel(s) is (zijn) geïnspecteerd op overige gebreken. Hierbij zijn tekortkomingen opgemerkt. Er zijn afwijkingen, bollingen (uitbuiken) van gevelonderdelen aanwezig, dit lijkt voornamelijk geen constructief probleem maar uitsluitend een esthetische afwijking welke op enig moment is ontstaan. Indien u zekerheid wenst, is een nader onderzoek noodzakelijk.

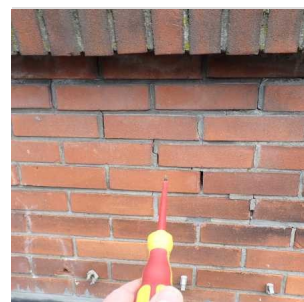
Scheurvorming

Er is scheurvorming aanwezig. De oorzaak is niet geheel te achterhalen. Om inwateren en dergelijke te voorkomen, dient herstel te worden uitgevoerd.

Beoordeling: **Onvoldoende**

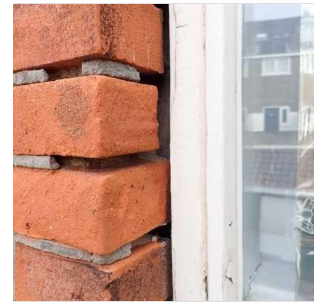
Het voegwerk verkeert deels in een matige tot onvoldoende conditie. Er zijn meerdere gebreken opgemerkt. De technische levensduur van de voeg is aan het verstrijken. De gebreken dienen te worden hersteld.

Beoordeling: **Voldoende**

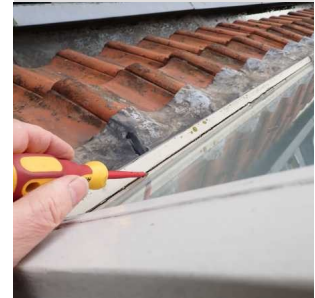
Er zijn kleine gebreken aan het kitwerk. Indien de aansluiting tussen de beglazing en het kozijn in een slechte conditie verkeert kan vocht intreden en is er een hoog risico op niet zichtbare gebreken van binnenuit. De gebreken dienen te worden hersteld.

Beoordeling: **Onvoldoende**

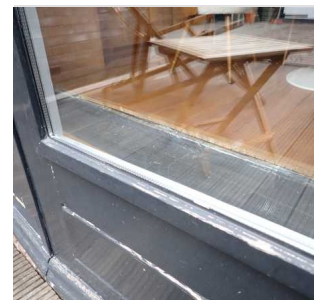
Geen geventileerde glaslat

Bij dubbele beglazing dient, conform het huidige bouwbesluit, de onderste glaslat in de sponning te kunnen ventileren. Bij handhaving van de huidige situatie is er een verhoogd risico op houtrot in het kozijn of raamsponning. Bij oude beglazing is de sponning meestal volledig afgekit. Het aanbrengen van een dergelijke lat heeft dan geen nut. Dit is echter pas zichtbaar na verwijdering van de glaslaten.

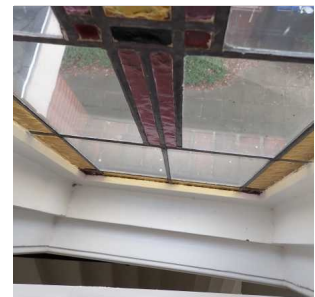
Conditie van het kitwerk

Er zijn kleine gebreken aan het kitwerk. Indien de aansluiting tussen de beglazing en het kozijn in een slechte conditie verkeert kan vocht intreden en is er een hoog risico op niet zichtbare gebreken van binnenuit. De gebreken dienen te worden hersteld.

Beoordeling: **Onvoldoende**

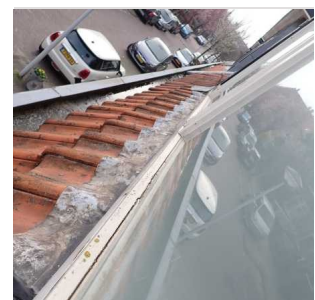
De conditie van het schilderwerk

Het schilderwerk behoeft aandacht. Professioneel onderhoud dient te worden uitgevoerd. Met name de gevoelige delen, zoals liggende delen en verbindingen, extra behandelen. Voor zover noodzakelijk inspectie en herstel van gebreken uitvoeren aan zwakke plekken.

Beoordeling: **Onvoldoende**

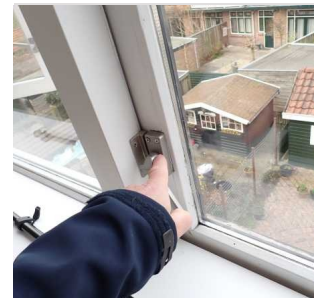
Het hang- en sluitwerk is gecontroleerd. Het materiaal functioneert (deels) niet goed. Regulier onderhoud aan hang- en sluitwerk moet jaarlijks uitgevoerd worden, zoals (indien nodig) het intikken van de scharnierpennen en het aanbrengen van smeerolie op draaiende delen. Enkele gebreken zijn opgemerkt. In dit geval moeten de gebreken hersteld en onderdelen vervangen worden.

Beoordeling: **Onvoldoende**

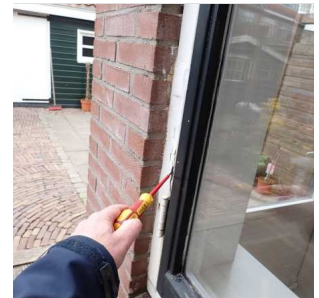
Houtrot

In dit onderdeel is houtrot aangetroffen. De exacte schade zal pas zichtbaar worden tijdens de noodzakelijk uit te voeren werkzaamheden. Om verdere schade te voorkomen dient onderhoud en herstel te worden uitgevoerd, waarbij de rotte delen dienen te worden vervangen.

Beoordeling: **Onvoldoende**

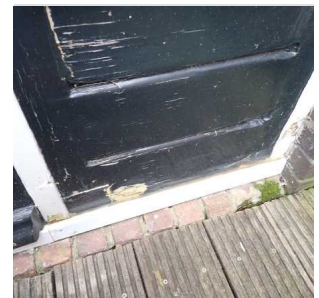
Houtrot herstel

Er is geconstateerd dat op diverse plaatsen houtrotvuller gebruikt is of houtrotreparaties zijn uitgevoerd. Het niet zichtbare hout is hierdoor mogelijk aangetast door houtrot. Op lange termijn (> 5 jaar) rekening houden met vervangen. Tot vervanging rekening houden met hogere onderhoudskosten. Voor het vervangen van onderdelen zijn geen kosten begroot.

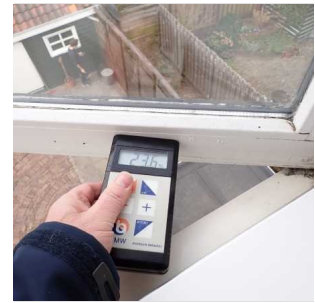
Verhoogd vochtgehalte

Er is in het kozijnhout een verhoogd vochtgehalte aanwezig. Hierdoor is het niet zichtbare/ achterliggende kozijnhout mogelijk aangetast door houtrot. Dit wordt pas duidelijk zichtbaar als verflagen worden verwijderd of het kozijnhout destructief wordt beoordeeld. Eventuele kosten zijn niet begroot.

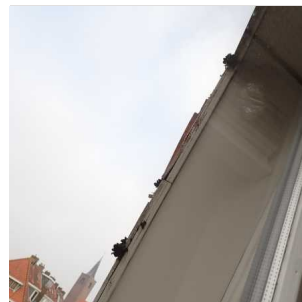
Niet aangesloten op riolering

De hemelwaterafvoer is niet aangesloten op een riolering en loost direct op het maaiveld langs de gevel. Uiteraard is dit geen ideale situatie. Deze wateroverlast kan nabij de gevel in en/of buiten het object zorgen voor vochtproblemen. Indien mogelijk dient deze afvoer alsnog aangesloten te worden op een afvoersysteem of op de riolering. Indien dit niet mogelijk blijkt, dient in elk geval het water zover mogelijk van de gevel 'afgehouden' te worden.

Beoordeling: **Slecht**

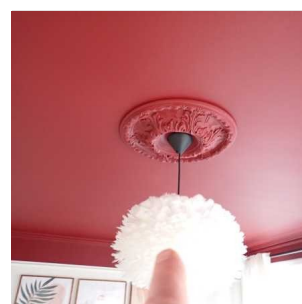
Lichtpunt slaapkamer achter functioneert niet. Nader onderzoek/ herstel is wenselijk.

Beoordeling: **Onvoldoende**

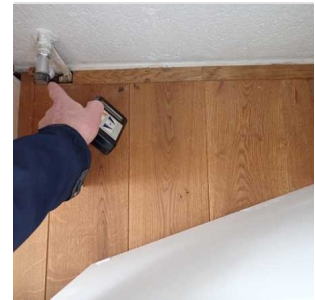
De afsluiter

T.p.v. de voorgevel> BG bevind zich nog een oude gasaansluiting welke niet meer in gebruik is. Dit is niet direct een probleem, maar we adviseren om deze op termijn te verwijderen.

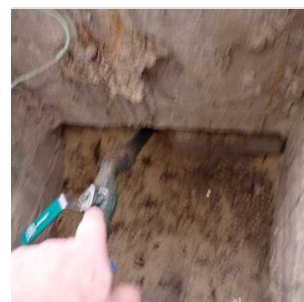
De afsluiter

De afsluiter kan niet functioneren. Dit is niet direct een probleem, maar zal moeten worden hersteld, zodra werkzaamheden in het object uitgevoerd gaan worden. Er zullen aanpassingen aan het leidingwerk nodig zijn. De aanvoer kan nu niet worden afgesloten. Ook bij een calamiteit in het object kan het systeem niet worden afgesloten.

Beoordeling: **Onvoldoende**

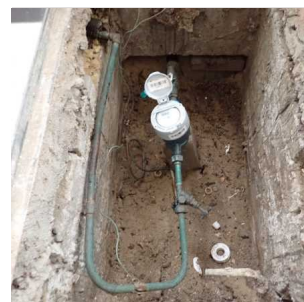
Oxidatie

Oxidatie is een verslechtering van een materiaal door reactie met de omgeving. Het metaal van de leidingen en koppelingen worden aangetast indien fysieke en chemische reacties aanwezig zijn. Leidingwerk kan hierdoor groen uitslaan. Het isoleren van het leidingwerk zou een afdoende preventieve maatregel kunnen zijn.

Beoordeling: **Onvoldoende**

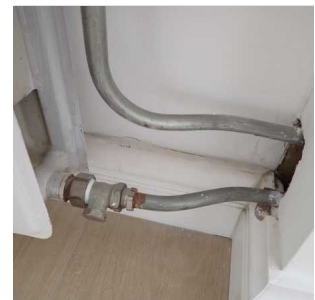
Roest/oxidatie

Er is roest danwel oxidatie op meerder leidingwerk. Roest en oxidatie verwijderen, daar waar mogelijk moet leidingwerk eventueel voorzien worden van isolatie, zodat er geen condensatie meer ontstaat en de basis van het roestproces wordt weggenomen. Het gehele leidingwerk moet gecontroleerd worden. De termijncosten kunnen toenemen naar gelang de omvang van het roestend leidingwerk zou toenemen.

Beoordeling: **Onvoldoende**
