Bouwkundig

Rapport

van het bouwkundig onderzoek
uitgevoerd aan:

Zonnebloem 2
2317 LL Leiden

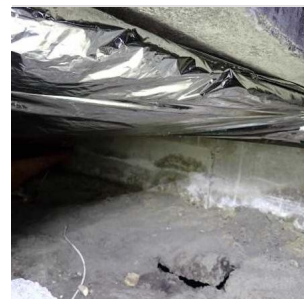
Er is geen (volledig) onderzoek uitgevoerd naar de staat en de toestand van vloer, balken en funderingsbalken e.d. Over geen enkele van deze zaken kunnen duidelijke uitspraken worden gedaan.

Beoordeling: **Voldoende**

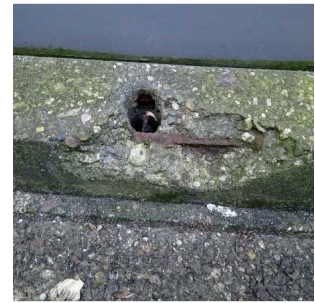
Er is materiaalschade aanwezig. Deze schade kan niet zomaar worden hersteld, maar vraagt om een plan van aanpak. Hiervoor is een nader onderzoek conform de CUR-aanbeveling 79 noodzakelijk.

Beoordeling: **Onvoldoende**

direct (3 - 12 mnd): € 540

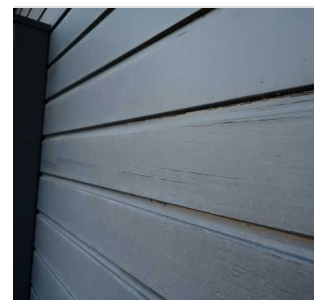
Het schilderwerk van de gevel verkeert in een matige conditie. Op termijn dient hier onderhoud gepleegd te worden. Met name de liggende delen moeten extra behandeld worden. Voor zover noodzakelijk dient er inspectie plaats te vinden en herstel van de gebreken aan de zwakke plekken. Indien nodig of als dat zal blijken, moeten enkele onderdelen vervangen worden. Laat u vooraf goed en deskundig informeren door een verfadviseur over het te gebruiken verfsysteem.

Beoordeling: **Voldoende**

1 - 5 jaar: € 1.235

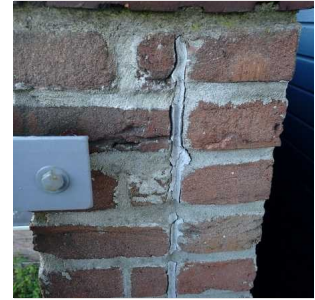
Herstellen dilatatievoeg

Een dilatatievoeg is een voeg die als functie heeft het uitzetten en krimpen van materialen, ook wel werking genoemd, op te vangen. Zo wordt voorkomen dat materialen scheuren door deze geïntroduceerde spanningen. In dit geval is er ondeugdelijk kitwerk aangetroffen. Herstel dient te worden uitgevoerd.

Beoordeling: **Onvoldoende**

direct (3 - 12 mnd): € 180

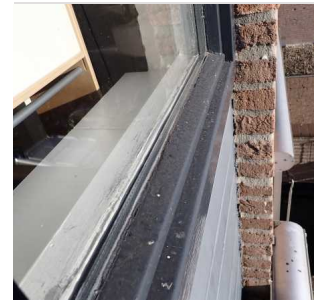
Er zijn kleine gebreken aan het kitwerk. Indien de aansluiting tussen de beglazing en het kozijn in een slechte conditie verkeert kan vocht intreden en is er een hoog risico op niet zichtbare gebreken van binnenuit. De gebreken dienen te worden hersteld.

Beoordeling: **Onvoldoende**

direct (3 - 12 mnd): € 195

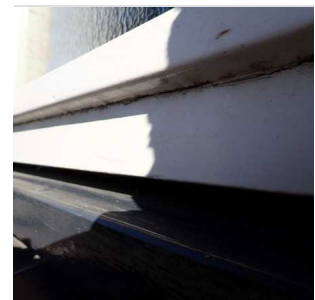
Geen geventileerde glaslat

Bij dubbele beglazing dient, conform het huidige bouwbesluit, de onderste glaslat in de sponning te kunnen ventileren. Bij handhaving van de huidige situatie is er een verhoogd risico op houtrot in het kozijn of raamsponning. Bij oude beglazing is de sponning meestal volledig afgekit. Het aanbrengen van een dergelijke lat heeft dan geen nut. Dit is echter pas zichtbaar na verwijdering van de glaslaten.

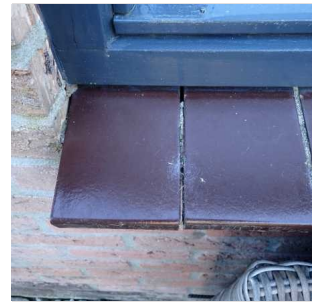
Het voegwerk van de waterslag is uitgespoeld en/of onvoldoende aanwezig. Hierdoor is vochtintrede in de gevel mogelijk met een risico op lekkage. De gebreken aan het voegwerk dienen te worden hersteld. Oude voegen verwijderen, materialen schoonslijpen en geheel reinigen, waarna de nieuwe voeg aangebracht kan worden.

Beoordeling: **Onvoldoende**

direct (3 - 12 mnd): € 105

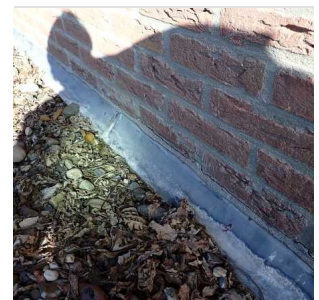
Gebreken aan lintvoeg

Beoordeling: **Onvoldoende**

direct (3 - 12 mnd): € 135

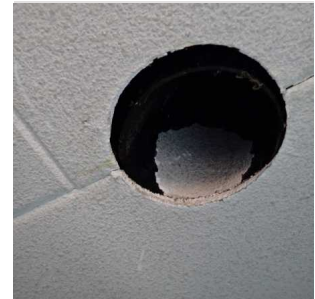
Gebreken aan de doorvoer

De doorvoer is nergens op aangesloten. Advies is de doorvoer te verwijderen en de opening af te dichten.

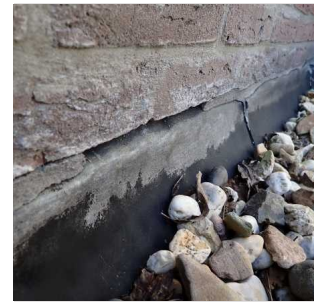
Gebreken aan lintvoeg

Beoordeling: **Onvoldoende**

direct (3 - 12 mnd): € 135

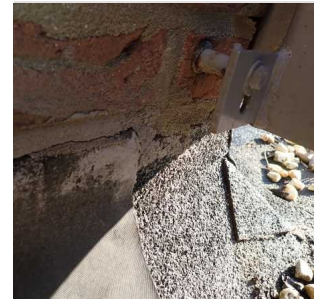
Loodstroken ontbreken

Beoordeling: **Onvoldoende**

direct (3 - 12 mnd): € 240

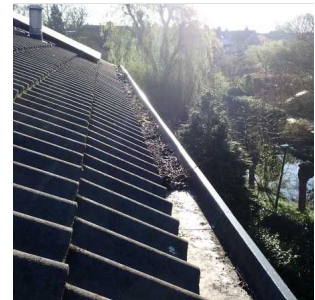
Beoordeling: **Onvoldoende**

direct (3 - 12 mnd): € 85

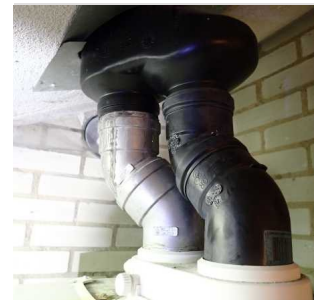
Situatie rookgasafvoer

Er zijn gebreken aan de bevestiging en/of er is foutief materiaal gebruikt en/of er ontbreken zaken rondom de rookgasafvoer en/of luchttoevoer. Dit is een verhoogd risico voor de veiligheid en gezondheid.

direct (3 - 12 mnd): € 350

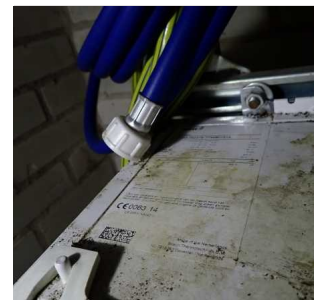
Technische levensduur

De warmteopwekker is ca. 11 jaar en heeft zijn technische levensduur bereikt. Uitgaande van een technische levensduur van 15 jaar dient er rekening mee te worden gehouden dat deze vervangen zal moeten worden. Kosten zijn indicatief.

1 - 5 jaar: € 2.750

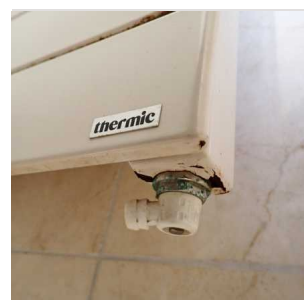
Bevestiging van de radiatoren

Eén of meerdere afgiftebronnen vertonen gebreken ter plaatse van de bevestiging en/of ophanging. Deze gebreken dienen te worden hersteld ter voorkoming van lekkage. Een afgiftebron is meestal op vier punten bevestigd (twee aan de onderzijde en twee aan de achterzijde of aan de zijkanten).

1 - 5 jaar: € 90

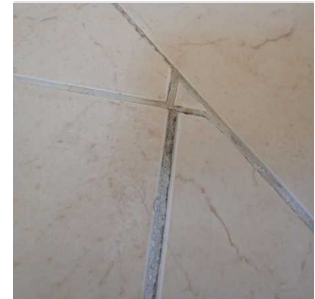
De conditie van het voegwerk

direct (3 - 12 mnd): € 165

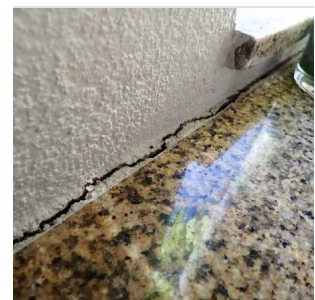
Kitafwerkingen

direct (3 - 12 mnd): € 100
