# Bouwkundig Rapport

**Roodenburgerstraat 51  
2313 HJ Leiden**

Op 2 juni 2025 heb ik een bouwkundig onderzoek uitgevoerd aan de Roodenburgerstraat 51. Dat heb ik met veel genoegen en naar beste kunnen en weten gedaan. De resultaten van mijn bevindingen en adviezen vindt u terug in dit volledige bouwkundige rapport. Deze voldoet aan de NTA 8060:2021. Dit is de norm die een eenduidige methodiek beschrijft om de bouwkundige staat vast te leggen.

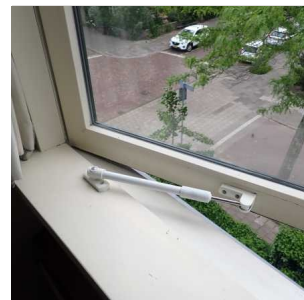
Er zijn, daar waar geïnspecteerd is, gebreken bij de tochtstrippen. Hierdoor is er meer tocht. Deze gebreken kunnen eenvoudig worden hersteld. Daar waar nodig moet de afdichting gerepareerd of vervangen worden.

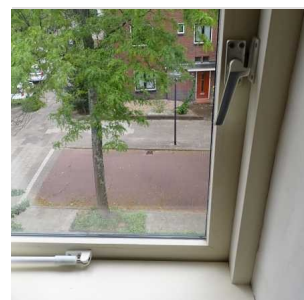
Het hang en sluitwerk is gecontroleerd. Het materiaal functioneert prima en is goed onderhouden. Regulier onderhoud dient jaarlijks uitgevoerd te worden.

Beoordeling: **Goed**

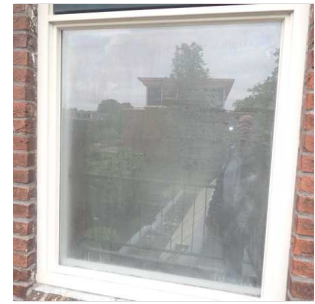
Er is 'lekkende' isolerende beglazing aanwezig. Hierdoor ontstaat condensatie en/of een doffe witte uitslag tussen de beglazing, waardoor het zicht kan verminderen, alsmede de isolerende werking. Beglazing met dergelijke lekkage dient te worden vervangen.

Beoordeling: **Voldoende**

1 - 5 jaar: € 450

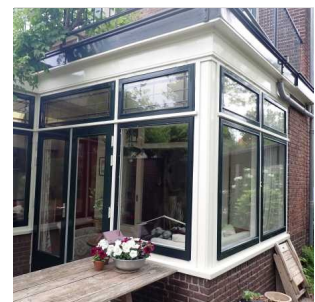
Het schilderwerk behoeft aandacht. Professioneel onderhoud dient te worden uitgevoerd. Met name de gevoelige delen, zoals liggende delen en verbindingen, extra behandelen. Voor zover noodzakelijk inspectie en herstel van gebreken uitvoeren aan zwakke plekken.

Beoordeling: **Voldoende**

1 - 5 jaar: € 1.710

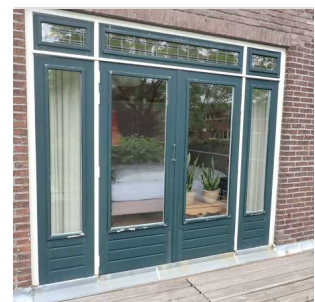
Het schilderwerk behoeft aandacht. Professioneel onderhoud dient te worden uitgevoerd. Met name de gevoelige delen, zoals liggende delen en verbindingen, extra behandelen. Voor zover noodzakelijk inspectie en herstel van gebreken uitvoeren aan zwakke plekken.

Beoordeling: **Onvoldoende**

direct (3 - 12 mnd): € 855

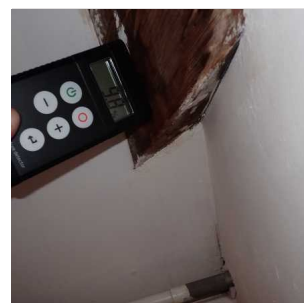
Er zijn oude lekkage plekken waarneembaar. Esthetisch herstel conform de bestaande afwerking kan worden uitgevoerd. Oude of actieve lekkages kunnen de oorzaak zijn van tijdens de inspectie onzichtbare aantasting van het materiaal. Bij oude sporen van lekkage kan er reeds schade aanwezig zijn.

Beoordeling: **Voldoende**

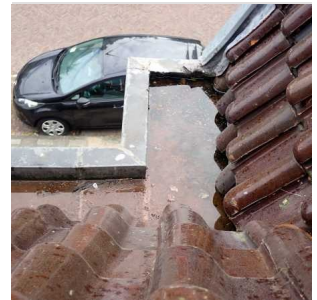
Het afschot van de goot is onvoldoende. Water blijft in de goot staan. De goot kan bij hevige regenval overlopen aan de zijde waar het afschot foutief is. In dit geval is het regelmatig onderhouden c.q. reinigen van de goot nog belangrijker. Vooralsnog gaan we ervan uit dat de huidige situatie niet goed is, maar wel gehandhaafd kan blijven in combinatie met regelmatig onderhoud. Zodra de goten op enig moment vervangen gaan worden, dient het afschot uiteraard te worden gecorrigeerd.

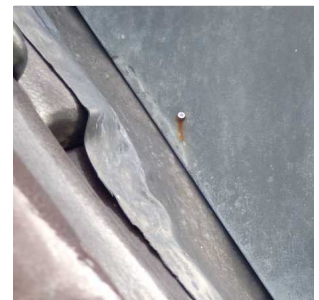
De bevestiging van het materiaal is niet optimaal. Ook kan het zijn dat het onderliggende grondhout gebreken vertoont. De bevestiging dient te worden verbeterd conform de bevestigingsvoorschriften van het product. Daarbij kunnen onvoorziene kosten optreden.

Beoordeling: **Onvoldoende**

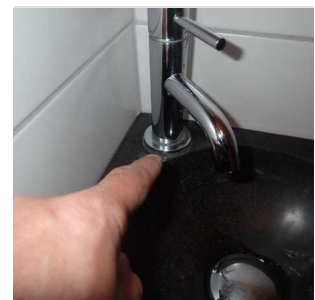
#### Kraan defect / lekt

Beoordeling: **Voldoende**

1 - 5 jaar: € 280

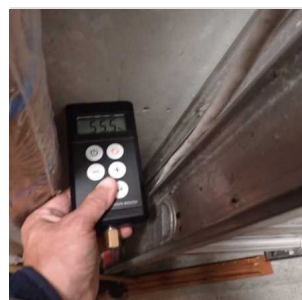
#### Vocht in wanden

Beoordeling: **Onvoldoende**
