# Bouwkundig Rapport

**De Sitterlaan 78  
2313 TS Leiden**

Op 26 mei 2025 heb ik een bouwkundig onderzoek uitgevoerd aan de De Sitterlaan 78. Dat heb ik met veel genoegen en naar beste kunnen en weten gedaan. De resultaten van mijn bevindingen en adviezen vindt u terug in dit volledige bouwkundige rapport. Deze voldoet aan de NTA 8060:2021. Dit is de norm die een eenduidige methodiek beschrijft om de bouwkundige staat vast te leggen.

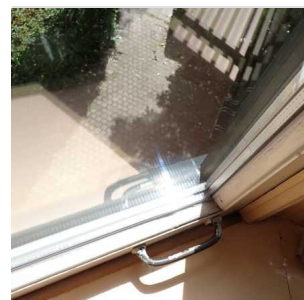
Er is steekproefsgewijs vastgesteld dat één of meerdere ramen bij het schuiven klemmen of aanlopen of er zijn gebreken aan de gewichten, bevestiging, ophanging of bekabeling van de gewichten om de schuiframen te doen functioneren. Deze gebreken kunnen worden hersteld.

Beoordeling: **Voldoende**

1 - 5 jaar: € 260

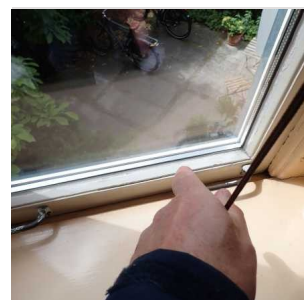
Beoordeling: **Onvoldoende**

direct (3 - 12 mnd): € 240

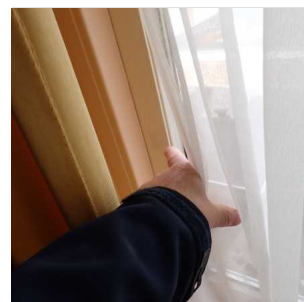
Het hang- en sluitwerk is gecontroleerd. Het materiaal functioneert (deels) niet goed. Regulier onderhoud aan hang- en sluitwerk moet jaarlijks uitgevoerd worden, zoals (indien nodig) het intikken van de scharnierpennen en het aanbrengen van smeerolie op draaiende delen. Enkele gebreken zijn opgemerkt. In dit geval moeten de gebreken hersteld en onderdelen vervangen worden.

Beoordeling: **Voldoende**

1 - 5 jaar: € 270

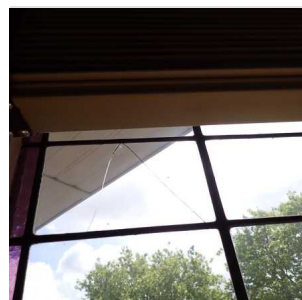
#### Breuk in beglazing

Beoordeling: **Voldoende**

1 - 5 jaar: € 195

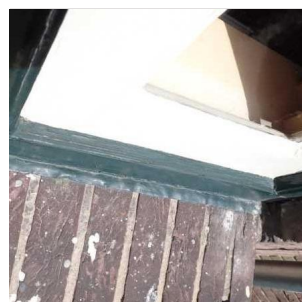
Het schilderwerk behoeft aandacht. Professioneel onderhoud dient te worden uitgevoerd. Met name de gevoelige delen, zoals liggende delen en verbindingen, extra behandelen. Voor zover noodzakelijk inspectie en herstel van gebreken uitvoeren aan zwakke plekken.

Beoordeling: **Onvoldoende**

direct (3 - 12 mnd): € 2.660

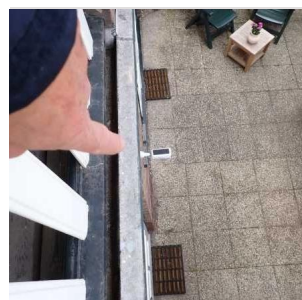
Het materiaal is oud en het einde van de technische levensduur is (bijna) bereikt. Hierdoor is er een hoger risico op lekkage. Tenzij anders benoemd kan het geheel nog voldoende functioneren.

Beoordeling: **Voldoende**

1 - 5 jaar: € 440

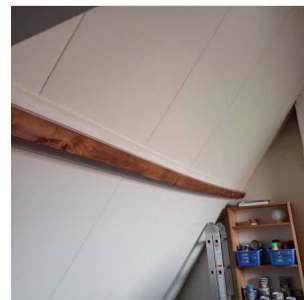
Er zijn tijdens de inspectie geen gebreken opgemerkt. Het dakbeschoot is slechts deels en zeer plaatselijk geïnspecteerd. Het is vanzelf onmogelijk om het hele dakvlak te inspecteren. Er is geen doorzadeling zichtbaar.

Beoordeling: **Voldoende**

1 - 5 jaar: € 1.120

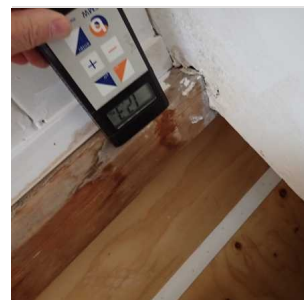
#### Niet actieve vochtplekken aangetroffen

Er zijn oude lekkage plekken waarneembaar. Esthetisch herstel conform de bestaande afwerking kan worden uitgevoerd. Oude of actieve lekkages kunnen de oorzaak zijn van tijdens de inspectie onzichtbare aantasting van het materiaal. Bij oude sporen van lekkage kan er reeds schade aanwezig zijn.

Beoordeling: **Voldoende**

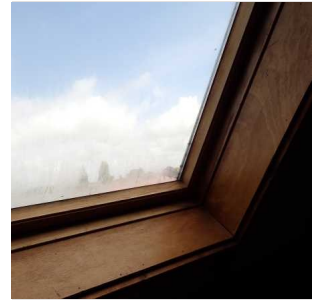
In het dakvenster is isolerende beglazing aanwezig. Deze verkeert in een onvoldoende conditie. Er zijn lekkages of breuk opgemerkt. Hierdoor condenseert het glas aan binnenzijde. De beglazing dient te worden vervangen (de prijs kan afhankelijk van het formaat en het gewenste soort glas hoger of lager uitpakken).

Beoordeling: **Voldoende**

1 - 5 jaar: € 440

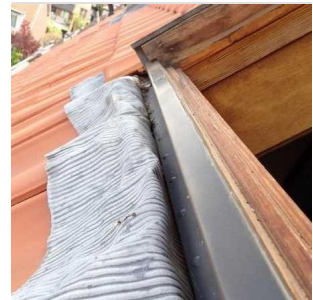
Het lood- en zinkwerk aan de buitenzijde is, voor zover als mogelijk, gecontroleerd. De waterafvloeiing is niet in orde. Het dakraam ligt te diep verzonken in de dak constructie. Hierdoor ontstaat er in het lood gootvorming met risico dat het water aan de zijkanten afgevoerd wordt onder de dakpannen. Advies: de dakpannen welke onder het lood liggen af te schuiven.

Beoordeling: **Onvoldoende**

direct (3 - 12 mnd): € 250

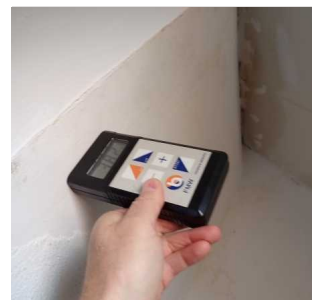
De schoorstenen slaan vocht door. Dit kan schade veroorzaken in achtergelegen materialen. Om het doorslaan van vocht te beperken dient het metselwerk van de schoorsteen worden geïmpregneerd.

Opmerking inspecteur; We vermoeden dat er nog sprake is van restvocht. Ons advies is om over plusminus een 6 maanden een 2e vochtmeting uit te laten voeren.

Beoordeling: **Onvoldoende**

direct (3 - 12 mnd): € 225

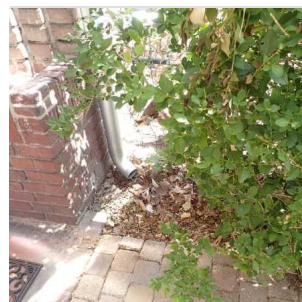
De hemelwaterafvoer is niet aangesloten op een riolering en loost direct op het maaiveld langs de gevel. Uiteraard is dit geen ideale situatie. Deze wateroverlast kan nabij de gevel in en/of buiten het object zorgen voor vochtproblemen. Indien mogelijk dient deze afvoer alsnog aangesloten te worden op een afvoersysteem of op de riolering. Indien dit niet mogelijk blijkt, dient in elk geval het water zover mogelijk van de gevel 'afgehouden' te worden.

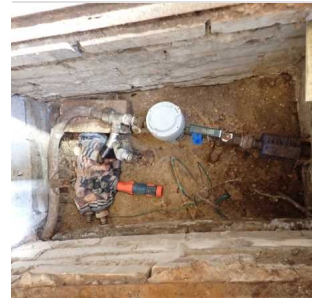
De watermeterbevestiging is niet optimaal. Het geheel (de watermeter en de aansluitingen) verkeert in een acceptabele conditie. Op termijn moet klein onderhoud door de leverancier uitgevoerd worden en de bevestiging verbeterd worden.

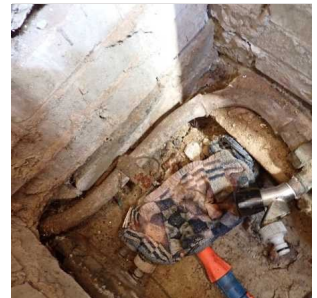
In het object zijn loden leidingen aanwezig. Deze geven een verhoogd risico m.b.t. de gezondheid. Advies: alle loden leidingen ten behoeve van het watertransport in het object vervangen (is geen wettelijk voorschrift). Loden waterleidingen geven een verhoogd risico voor de volksgezondheid. Het waterbedrijf is verplicht om alle loden leidingen tot aan de meter te verwijderen. Het is niet altijd duidelijk of de leidingen nog in gebruik zijn.

Beoordeling: **Voldoende**

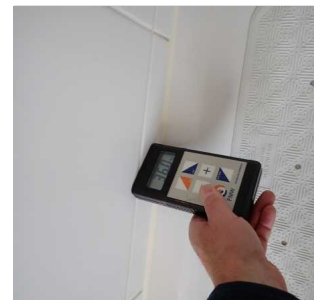
Vocht gemeten

Beoordeling: **Onvoldoende**

direct (3 - 12 mnd): € 250
