# Samenvatting

**Atjehstraat 81  
2315 CS Leiden**

Inspectiedatum 19 juni 2025

bouwkundig rapport  
nummer 500292

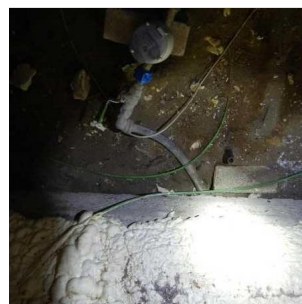
#### Vochtig klimaat

De bodemstructuur in de kruipruimte is vochtig. Bij veranderingen in het niveau van het grondwater kan het voorkomen dat er water staat in de kruipruimte. Er is een hoger risico op b.v. zwam en schimmel. Eventueel kan worden overwogen om een bodembedekker aan te brengen.

Beoordeling: **Onvoldoende**

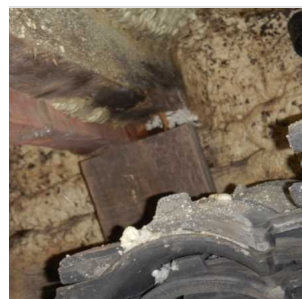
#### Zwam/schimmel

Er is zwam/schimmel aangetroffen. Op basis van deze beperkte non-destructieve keuring kunnen wij hier op dit moment geen harde uitspraken over doen. Daarom adviseren wij u een nader onderzoek te laten uitvoeren door een specialist. Hierbij kunnen dan het zandbed, de fundering en overige niet of moeilijk zichtbare locaties worden geïnspecteerd.

Beoordeling: **Onvoldoende**

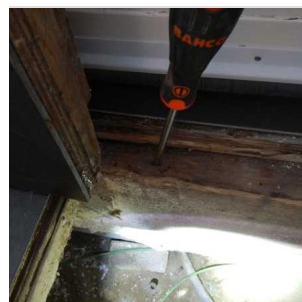
#### Vloerbalken

Oudere vloerbalken hebben altijd een hoger risico op houtrot. In dit geval is houtrot in de vloer aangetroffen. Een en ander heeft mede als oorzaak het vocht in de gemetselde fundering. De vloerbalken vervangen waar nodig en het vloerbeschot aanhelen / herstellen.

Beoordeling: **Onvoldoende**

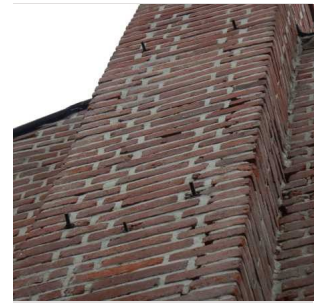
### Roestvorming

In de gevel is roestend ijzer waargenomen. Daar waar voorheen iets aan de gevel is gemonteerd geweest is dit metaal niet geheel of onvoldoende verwijderd. Het roestende ijzer dient te worden verwijderd en daar waar nodig de gevel herstellen conform het bestaande werk.

Beoordeling: **Onvoldoende**

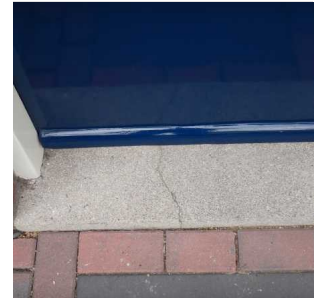
#### Brek raamdorpel/waterslag

Er is breuk aangetroffen in de raamdorpel en/of waterslag. Hierdoor kan het geheel niet als bedoeld functioneren en is er een verhoogd risico op inwatering of gevolgschade aanwezig. De schade kan echter worden hersteld.

Beoordeling: **Onvoldoende**

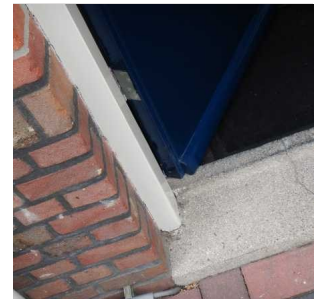
#### Houtrot / schade

Er zijn gebreken en/of houtrot aangetroffen. In dit geval dienen de gebreken en/ of het zichtbare houtrot te worden hersteld. Indien nodig moeten de onderdelen of het gehele element vervangen worden, waarna het geheel kan worden afgewerkt met een verfsysteem conform het bestaande werk. Vooralsnog is uitgegaan van herstel. Het is goed mogelijk dat bij groot onderhoud (schilderwerk) meer houtrot na de verwijdering van de verf zichtbaar wordt of aanwezig is.

Beoordeling: **Onvoldoende**

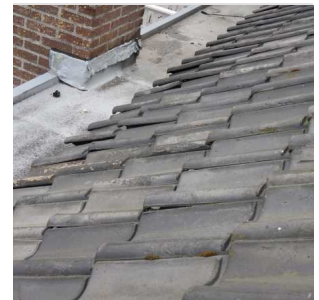
#### Dekking pannendak

De dekking van het pannendak is niet optimaal en vormt een verhoogd risico op lekkage, zeker bij slagregen of stuifsnieuw. Naast het reguliere onderhoud adviseren we per direct het dak te controleren op gebreken, daar waar nodig een pan vervangen en/of qua dekking corrigeren (recht leggen).

Beoordeling: **Onvoldoende**

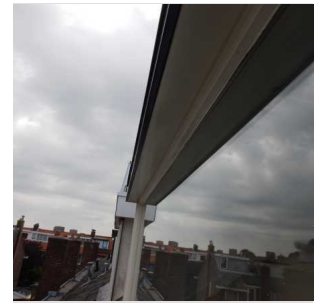
### Ventilatie

Het lijkt erop dat de ruimtes achter het materiaal onvoldoende of matig zijn geventileerd. Dit zou in de constructie kunnen leiden tot condensvorming met mogelijk gebreken tot gevolg. Visueel is dit ten tijde van de inspectie niet waar te nemen, ook is hier geen zekerheid over te geven. Preventief kan deze ventilatie alsnog en eenvoudig worden aangebracht middels het boren van gaten en plaatsen van roostertjes.

Beoordeling: **Onvoldoende**

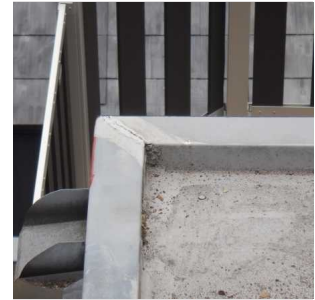
#### Conditie van de goot

Er zijn gebreken vastgesteld in de goot, specifiek bij de soldeernaden. Deze gebreken veroorzaken een actieve lekkage, die niet altijd direct aan de buitenzijde zichtbaar is. Om verdere waterschade te voorkomen, is het noodzakelijk om de gebrekkige soldeernaden te herstellen door deze zorgvuldig te dichten.

Beoordeling: **Slecht**

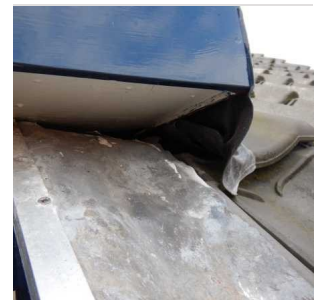
#### Lood niet afwaterend

De loodstroken onder het kozijn van de dakkapel zijn onvoldoende afwaterend. De dakkapel is te diep in het dak geplaatst ten opzichte van de pannenlijn (of het lood is door onvoldoende ondersteuning uitgezakt) waardoor er een soort gootje ontstaat waar water in blijft staan. Dit vergroot het risico op lekkage, of er kan al sprake zijn van een lekkage. Geadviseerd wordt samen met een loodgieter/dakdekker te bekijken wat in deze situatie de beste oplossing is. De uiteindelijke kosten kunnen daardoor hoger of lager uitvallen dan in dit rapport opgenomen.

Beoordeling: **Onvoldoende**

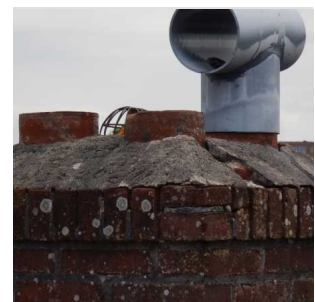
#### Schoorsteen niet waterdicht

De bovenzijde van de schoorsteen is niet waterdicht. Wij adviseren om eventueel vuil en mos te verwijderen, het geheel te reinigen (bij voorkeur met hoge druk), eventuele gebreken aan de afwerklaag te herstellen en daarna een waterdichte coating aan te brengen op de dekplaat.

Beoordeling: **Onvoldoende**

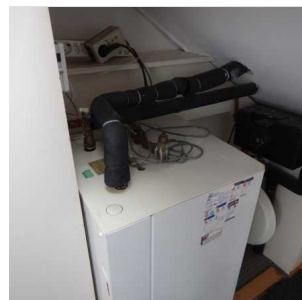
##### Roest

Bij de aansluitingen is roest aanwezig. Koppelingen kunnen beperkt vocht doorlaten waardoor dit roest ontstaat en/of er is een lekkage aanwezig. Het geheel laten controleren, koppelingen eventueel aantrekken, rubbers vervangen indien nodig, roest verwijderen en onderdelen reinigen.

Beoordeling: **Onvoldoende**

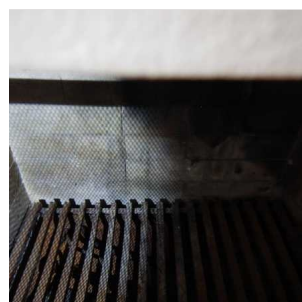
#### Scheurvorming achterwand

Er zijn gebreken waargenomen aan de open haard. In de achterwand zijn scheuren aanwezig. Die kunnen worden hersteld door een specialist en staan niet direct een veilig en goed functioneren in de weg. Wij adviseren u echter wel de gebreken te laten herstellen.

Beoordeling: **Onvoldoende**

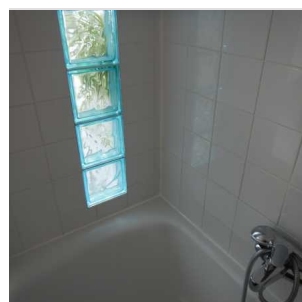
##### De conditie van het kitwerk

Het aanwezige kitwerk verkeert niet in een goede conditie. Deze situatie kan, afhankelijk van het gebruik, een lekkage veroorzaken. Onderhoud en herstel dient te worden uitgevoerd.

Beoordeling: **Onvoldoende**

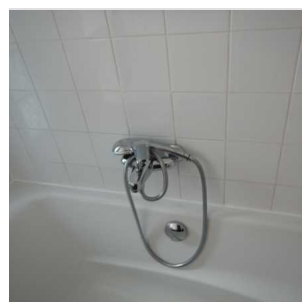
##### De conditie van het voegwerk

Het voegwerk is gecontroleerd. Er zijn gebreken opgemerkt. Bij intensief gebruik kan dit lekkage of vochtdoorslag elders veroorzaken. Vooralsnog wordt ervan uitgegaan dat e.e.a. kan worden hersteld conform het bestaande werk. Daar waar nodig kunnen bestaande slechte voegen worden verwijderd en vervangen.

Beoordeling: **Onvoldoende**

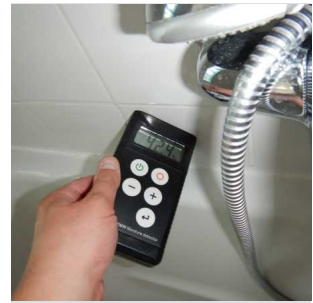
### Vocht gemeten

Er is een verhoogd percentage vocht gemeten. Dit kan leiden tot schade aan bijvoorbeeld stucwerk, wand, plafond of vloerafwerking. De oorzaak van dit vocht is visueel niet altijd zichtbaar. De vermoedelijke oorzaak is echter de waterdichtheid, bijvoorbeeld door lekkende kit en/of cementvoegen. Het vocht in de bouwkundige constructie zal indien voornoemde gebreken zijn opgelost op termijn drogen. Op korte termijn dient herstel te worden uitgevoerd.

Beoordeling: **Onvoldoende**

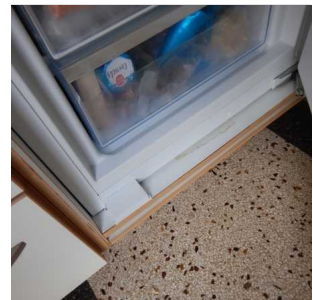
#### De conditie van het materiaal

Er is waterschade aan het keukenblok opgemerkt. De oorzaak hiervan is een overmatige vochtbelasting. Indien met beleid wordt omgegaan met de materialen, kan de technische levensduur worden verlengd. Beter is het om het onderdeel te vervangen.

Beoordeling: **Onvoldoende**

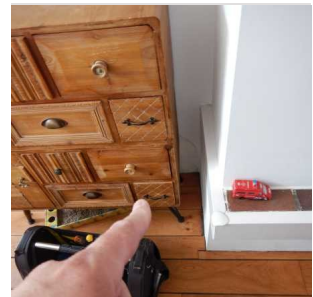
#### Stabiliteit van de vloer

Door het uitoefenen van puntbelastingen is vastgesteld dat er te veel beweging is in het vloerveld of langs de wanden. Oorzaken van voornoemde gebreken kunnen niet of onvoldoende achterhaald worden.

Beoordeling: **Onvoldoende**
