# Bouwkundig Rapport

**Lammenschansweg 131  
2313 DL Leiden**

Op 17 juli 2025 heb ik een bouwkundig onderzoek uitgevoerd aan de Lammenschansweg 131. Dat heb ik met veel genoegen en naar beste kunnen en weten gedaan. De resultaten van mijn bevindingen en adviezen vindt u terug in dit volledige bouwkundige rapport. Deze voldoet aan de NTA 8060:2021. Dit is de norm die een eenduidige methodiek beschrijft om de bouwkundige staat vast te leggen.

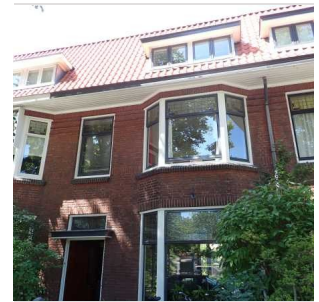
#### Risico inschatting van de fundering

Voor zover dit visueel waarneembaar was tijdens het onderzoek, zijn er geen bijzonderheden aan de woning aangetroffen die een probleem aan de fundering doen vermoeden.

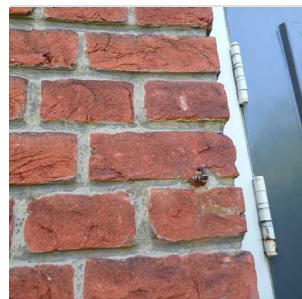
Beoordeling: **Onvoldoende**

direct (3 - 12 mnd): € 130

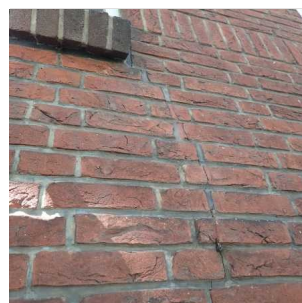
#### Scheurvorming

Deze schade/scheurvorming is beperkt van aard en vormt geen constructief risico. De scheuren kunnen het gevolg zijn van natuurlijke werking van materialen of lichte zettingen van het gebouw. Hoewel herstel constructief gezien niet noodzakelijk is, kan er – indien gewenst – wel worden gekozen voor een esthetisch herstel om het aanzicht te verbeteren.

Ter info

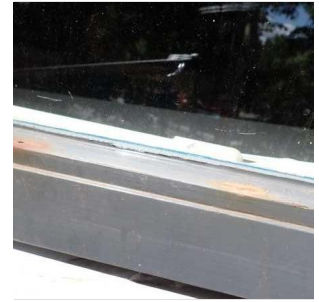
Beoordeling: **Onvoldoende**

direct (3 - 12 mnd): € 200

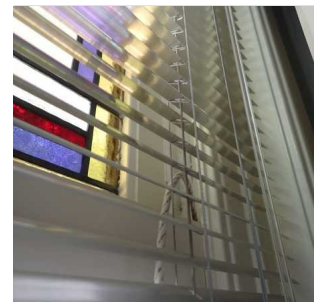
#### De conditie van de bewegende delen

Er is steekproefsgewijs vastgesteld dat één of meerdere ramen bij het schuiven klemmen of aanlopen of er zijn gebreken aan de gewichten, bevestiging, ophanging of bekabeling van de gewichten om de schuiframen te doen functioneren. Deze gebreken kunnen worden hersteld.

Beoordeling: **Voldoende**

1 - 5 jaar: € 130

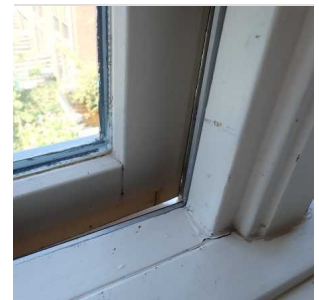
#### De conditie van de draaiende delen

Beoordeling: **Onvoldoende**

direct (3 - 12 mnd): € 120

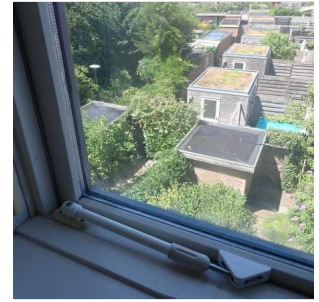
Er is 'lekkende' isolerende beglazing aanwezig. Hierdoor ontstaat condensatie en/of een doffe witte uitslag tussen de beglazing, waardoor het zicht kan verminderen, alsmede de isolerende werking. Beglazing met dergelijke lekkage dient te worden vervangen.

Beoordeling: **Onvoldoende**

direct (3 - 12 mnd): € 270

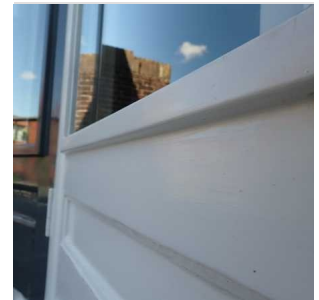
#### Geen geventileerde glaslat

Bij dubbele beglazing dient, conform het huidige bouwbesluit, de onderste glaslat in de sponning te kunnen ventileren. Bij handhaving van de huidige situatie is er een verhoogd risico op houtrot in het kozijn of raamsponning. Bij oude beglazing is de sponning meestal volledig afgekit. Het aanbrengen van een dergelijke lat heeft dan geen nut. Dit is echter pas zichtbaar na verwijdering van de glaslaten.

Ter info

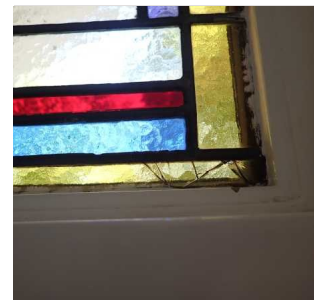
#### Brek in beglazing

Beoordeling: **Onvoldoende**

direct (3 - 12 mnd): € 120

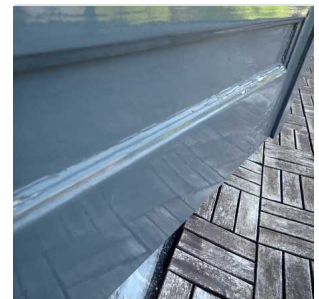
### De conditie van het schilderwerk

Het schilderwerk behoeft aandacht. Professioneel onderhoud dient te worden uitgevoerd. Met name de gevoelige delen, zoals liggende delen en verbindingen, extra behandelen. Voor zover noodzakelijk inspectie en herstel van gebreken uitvoeren aan zwakke plekken.

Beoordeling: **Voldoende**

1 - 5 jaar: € 3.040

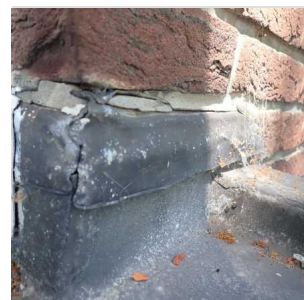
#### Gebreken aan lintvoeg:

Beoordeling: **Onvoldoende**

direct (3 - 12 mnd): € 135

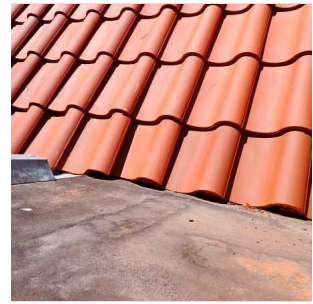
#### Dakpannen rusten op de dakbedekking

De dakpannen boven de platte daken van de dakkapellen rusten op de dakbedekking van de dakkapel. Hierdoor kan er schade aan de dakbedekking ontstaan en is er een verhoogd risico op lekkage aanwezig. Advies: tussen de onderste dakpannen en de dakbedekking een panlat plaatsen. Deze mag niet geschroefd worden. Hierna moeten de pannen vrij liggen van de bedekking.

Beoordeling: **Onvoldoende**

direct (3 - 12 mnd): € 240

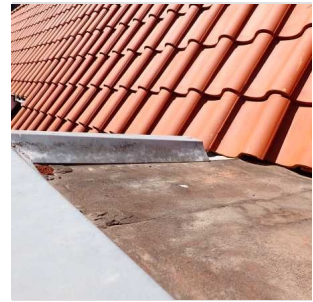
#### De conditie dakbedekking

Het materiaal is gedateerd, er is schade, of de technische levensduur is bereikt. Door de verminderde conditie van de dakbedekking bestaat er een verhoogd risico op lekkages en/of vervolgschade aan de dakconstructie. Vervanging van de bedekking is op (korte) termijn noodzakelijk.

Beoordeling: **Voldoende**

1 - 5 jaar: € 550

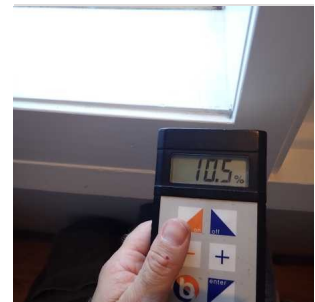
### Niet actieve vochtplekken

Aan of in de omgeving van het dakraam zijn sporen van vocht zichtbaar. Deze zijn, voor zover we hebben kunnen vaststellen, niet meer actief. Sporen van vocht bij dakramen, dakluiken e.d. worden vaak (buiten echte lekkages om) ook veroorzaakt door condensatie, druipt- of lekwater, of door een dakraam dat openstaat tijdens regen.

Ter info

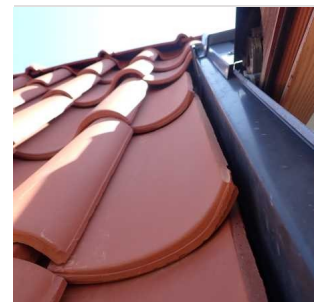
### Ruimte tussen dakpannen en dakvenster

De dakpannen zijn te strak tegen het dakvenster aangesloten. Tussen het dakvenster en de dakpannen dient een ruimte van 3 a 6 cm aanwezig te zijn. Hierdoor is het reinigen van de dakraam goten eenvoudig en zal het vuil (blad e.d.) niet zo snel blijven hangen. Het is eenvoudig om de pannen aan de zijkant(en) wat af te slijpen (smaller te maken).

Beoordeling: **Voldoende**

1 - 5 jaar: € 65

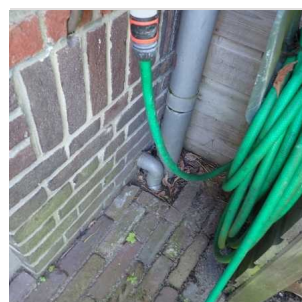
### Niet aangesloten op riolering

De hemelwaterafvoer is niet aangesloten op een riolering en loost direct op het maaiveld langs de gevel. Uiteraard is dit geen ideale situatie. Deze wateroverlast kan nabij de gevel in en/of buiten het object zorgen voor vochtproblemen. Indien mogelijk dient deze afvoer alsnog aangesloten te worden op een afvoersysteem of op de riolering. Indien dit niet mogelijk blijkt, dient in elk geval het water zover mogelijk van de gevel 'afgehouden' te worden.

Ter info

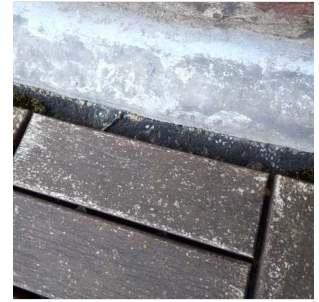
#### De conditie van het staal

Beoordeling: **Onvoldoende**

direct (3 - 12 mnd): € 450

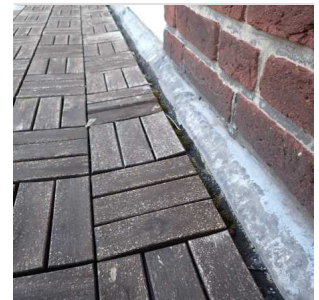
#### Conditie van het vloerafwerking

Beoordeling: **Voldoende**

1 - 5 jaar: € 475

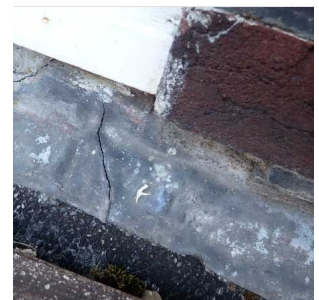
#### Scheur vorming

Beoordeling: **Onvoldoende**

direct (3 - 12 mnd): € 90

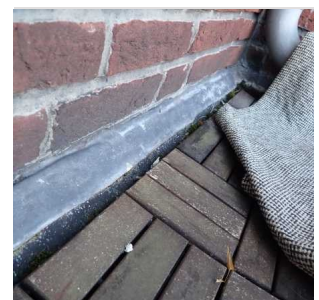
#### Té lange stroken lood

Beoordeling: **Onvoldoende**

direct (3 - 12 mnd): € 105

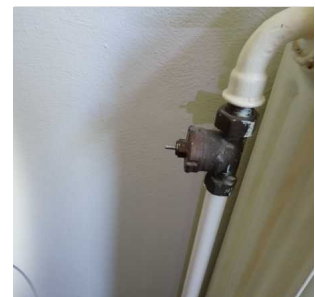
#### Afsluiters

Eén of meerdere afsluiters zijn defect of geheel niet aanwezig. Deze dienen te worden hersteld of vervangen.

1 - 5 jaar: € 90

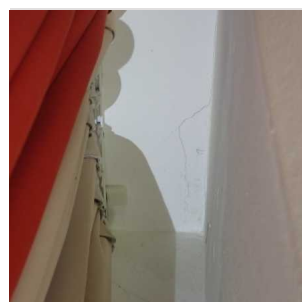
#### Scheurvorming

Beoordeling: **Voldoende**
