Gebreken en risico's

van het bouwkundig onderzoek
uitgevoerd aan:

Hansenstraat 65
2316 BE Leiden

Bouwkundig rapportnummer 437650

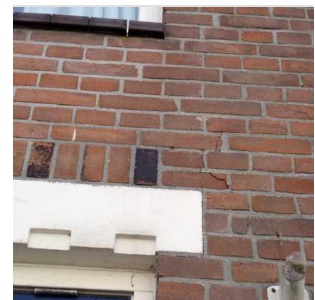
Gevelopbouw - Metselwerk

Scheurvorming

Er is scheurvorming aanwezig. De oorzaak is niet geheel te achterhalen. Om inwateren e.d. te voorkomen dient herstel worden uitgevoerd. De opgenomen kosten hebben alleen betrekking op de scheurvorming in de deel van het onderzoeksgebied, behorende bij de woning.

Beoordeling: **Onvoldoende**

direct (3 - 12 mnd): € 380

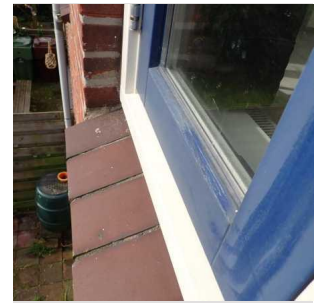
Kozijnen - Schilderwerk

De conditie van het schilderwerk

Het schilderwerk heeft aandacht. Professioneel onderhoud dient te worden uitgevoerd. Met name de gevoelige delen, zoals liggende delen en verbindingen, extra behandelen. Voor zover noodzakelijk inspectie en herstel van gebreken uitvoeren aan zwakke plekken.

Beoordeling: **Onvoldoende**

direct (3 - 12 mnd): € 2.185

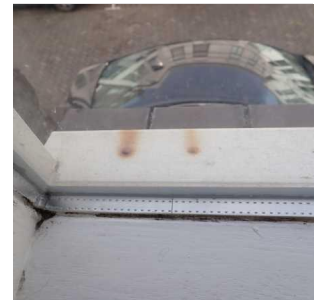
Bevestiging van de glaslatten

De bevestigingen van de glaslat(ten) is niet uitgevoerd met een roestvast stalen schroef of spijker. Aan de buitenzijde op de glaslatten zijn nu roestkoppen waarneembaar. Dit kan leiden tot houtrot in het onderliggende en niet zichtbare houtwerk. Mogelijk is houtrot al aanwezig maar nog niet zichtbaar. Bij een volgende grote schilderbeurt is het advies om het roestende materiaal te verwijderen en te vervangen door een rvs bevestiging.

Beoordeling: **Onvoldoende**

direct (3 - 12 mnd): € 250

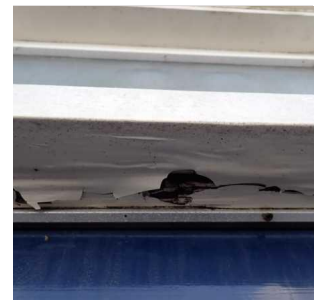
Houtrot

In de achterdeur en de tussendorpel van het voordeurkozijn is houtrot aangetroffen. De exacte schade zal pas zichtbaar worden tijdens de noodzakelijk uit te voeren werkzaamheden. Om verdere schade te voorkomen dient onderhoud en herstel te worden uitgevoerd, waarbij de rotte delen dienen te worden vervangen.

Beoordeling: **Onvoldoende**

direct (3 - 12 mnd): € 1.440

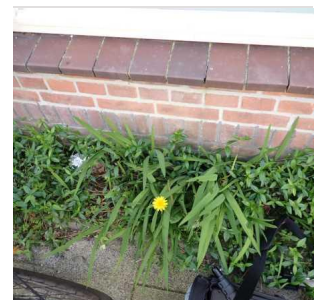
Raamdorpelstenen

De conditie van het voegwerk

Het voegwerk van de waterslag is uitgespoeld en/of onvoldoende aanwezig. Hierdoor is vochtintrede in de gevel mogelijk met een risico op lekkage. De gebreken aan het voegwerk dienen te worden hersteld. Oude voegen verwijderen, materialen schoonslijpen en geheel reinigen, waarna de nieuwe voeg aangebracht kan worden.

Beoordeling: **Onvoldoende**

direct (3 - 12 mnd): € 210

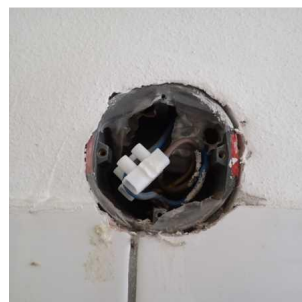
Elektra - Systeem

Losse bedrading

In het object is losse bedrading aanwezig. In elk geval dient alles in mantelbuizen aan de wanden afgemonteerd te zijn. Indien van toepassing moeten losse snoeren en bekabeling verwijderd of vernieuwd worden.

Beoordeling: **Onvoldoende**

direct (3 - 12 mnd): € 165

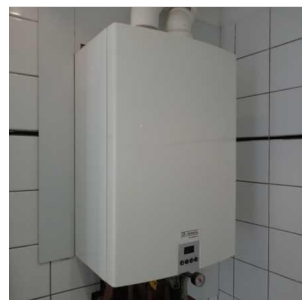
Onderhoud

Deze opwekker is niet aantoonbaar gekeurd, conform de Gasketelwet. De keuringssticker ontbreekt. Wij raden u aan de ketel door een gecertificeerd installateur te onderhouden. Er is onderhoud noodzakelijk vanwege onvoldoende onderhoud. Dit bevordert uiteraard de technische levensduur van het systeem niet en heeft geen positief effect op het energieverbruik. Periodiek dient onderhoud uitgevoerd te worden. De kosten voor het onderhoud zijn voor een gemiddeld onderhoudscontract.

Beoordeling: **Onvoldoende**

direct (3 - 12 mnd): € 260

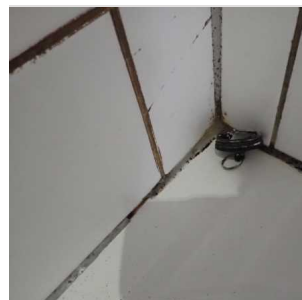
Badkamer - Kitafwerkingen

1e Verdieping

De conditie van het kitwerk

Het aanwezige kitwerk verkeert niet in een goede conditie. Deze situatie kan, afhankelijk van het gebruik, een lekkage veroorzaken. Onderhoud en herstel dient te worden uitgevoerd.

Beoordeling: **Onvoldoende**

direct (3 - 12 mnd): € 195

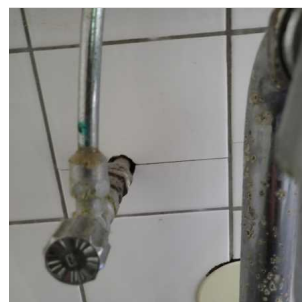
Badkamer - Wand

1e Verdieping - Tegelwerk

Gescheurd tegelwerk aanwezig

Meerdere tegels zijn gebarsten. Dit kan te maken hebben met de werking en zetting van materialen en/of muren. De tegels met barsten kunnen worden vervangen. Indien deze niet in een watergebied zitten, kunnen de tegels gehandhaafd blijven. Het is verstandig om alert te zijn op uitbreiding van deze scheurvorming in tegels. Indien dit zich verder blijft uitbreiden, kunt u een nader onderzoek overwegen om te kunnen vaststellen in hoeverre ondeugdelijke delen verwijderd, vervangen, hersteld of vernieuwd kunnen of moeten worden.

Beoordeling: **Onvoldoende**

direct (3 - 12 mnd): € 125

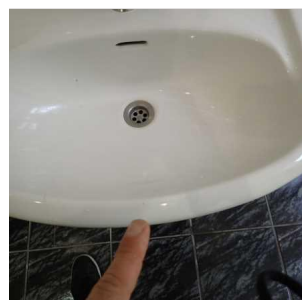
Badkamer - Wasbak

1e Verdieping

De bevestiging van de wasbak

De bevestiging van de wasbak is onvoldoende. Om vervolgschade te voorkomen dient de bevestiging van de wasbak te worden hersteld.

Beoordeling: **Onvoldoende**

direct (3 - 12 mnd): € 95

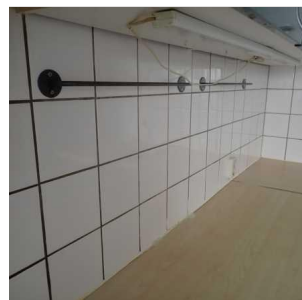
Keuken - Keukenblok

Begane grond

De conditie van het materiaal

Er is beginnend (hout)rot aan het keukenblok aanwezig. De oorzaak hiervan is een overdreven of langdurige vochtbelasting. Indien met beleid wordt omgegaan met de materialen, kan de technische levensduur worden verlengd. Beter is het om het onderdeel te vervangen.

Beoordeling: **Onvoldoende**

direct (3 - 12 mnd): € 220

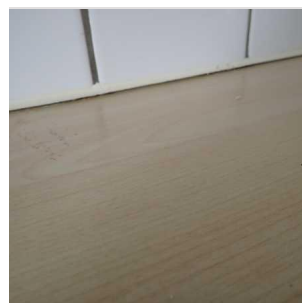
Begane grond

Kitafwerkingen

De kitafwerkingen m.b.t. de wasbak en/of het werkblad dienen naadloos op elkaar en op de wanden aan te sluiten en/of in elk geval dient de aansluiting tussen deze elementen waterdicht te zijn. In dit geval zijn er gebreken. Die dienen te worden hersteld. Herstel is eenvoudig mogelijk door de aansluitingen daar waar nodig te voorzien van nieuw kitwerk e.d.

Beoordeling: **Onvoldoende**

direct (3 - 12 mnd): € 210

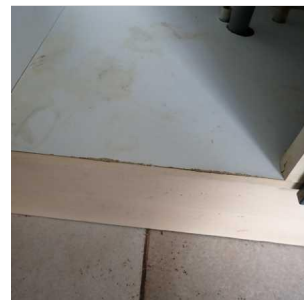
Begane grond

Schade door vocht

Er is (hout)rot aanwezig in de kastbodem. De oorzaak hiervan is een overdreven of langdurige vochtbelasting. Mogelijk kunnen enkele onderdelen worden hersteld of vervangen.

Beoordeling: **Onvoldoende**

direct (3 - 12 mnd): € 220

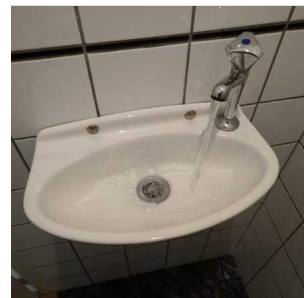
Toilet - Wasbak

Begane grond

Bevestiging wasbak

De bevestiging van de wasbak is onvoldoende. Om vervolgschade te voorkomen dient de bevestiging van de wasbak te worden hersteld.

Beoordeling: **Onvoldoende**

direct (3 - 12 mnd): € 95

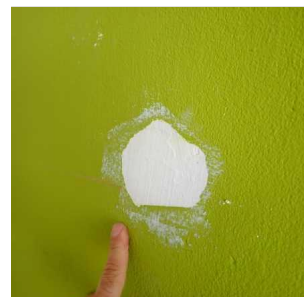
Binnenwanden

De conditie van het stucwerk

Incidenteel is los stucwerk aanwezig. Dit kan het gevolg zijn van velerlei oorzaken, zoals thermische werking, gebruik van verkeerde materialen of hechtmiddelen. Ongetwijfeld zal bij het afkloppen van het stucwerk blijken dat er meer los stucwerk of gebreken zijn, die nu visueel niet waarneembaar zijn.

Beoordeling: **Onvoldoende**

direct (3 - 12 mnd): € 270

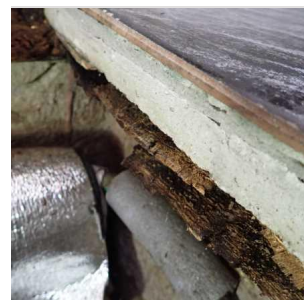
Vloeren (constructief)

Begane grond - Hout

Houtrot

Er zijn gebreken en/of houtrot aangetroffen. In dit geval dienen de gebreken en het zichtbare houtrot te worden hersteld. Indien nodig moeten onderdelen vervangen worden, waarna het geheel kan worden afgewerkt conform het bestaande werk.

Beoordeling: **Onvoldoende**

direct (3 - 12 mnd): € 220

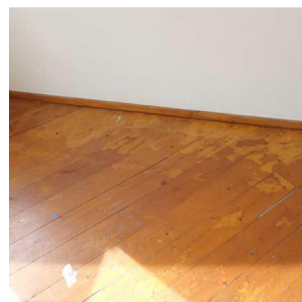
Begane grond - Hout

Stabiliteit van de vloer

Door het uitoefenen van puntbelastingen is vastgesteld dat er te veel beweging is in het vloerveld of langs de wanden. Oorzaken van voornoemde gebreken kunnen niet of onvoldoende achterhaald worden.

Beoordeling: **Onvoldoende**

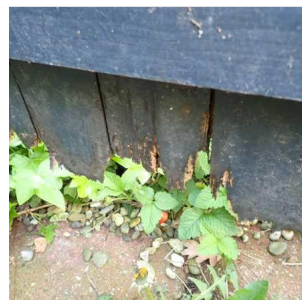
Gevelopeningen - Kozijn

Hout (kozijn)

Houtrot

In dit onderdeel is houtrot aangetroffen. De exacte schade zal pas zichtbaar worden tijdens de noodzakelijk uit te voeren werkzaamheden. Om verdere schade te voorkomen dient onderhoud en herstel te worden uitgevoerd, waarbij de rotte delen dienen te worden vervangen.

Beoordeling: **Onvoldoende**

direct (3 - 12 mnd): € 720

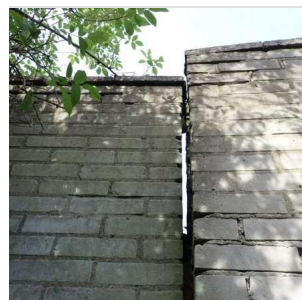
Scheefstand geconstateerd

Conditie

Het bijgebouw vertoont een scheefstand. Er zijn voor alsnog geen nadelige gevolgen. De oorzaak kan niet worden achterhaald. De situatie lijkt verder stabiel.

Beoordeling: **Onvoldoende**
