# Samenvatting

## Gebreken en risico's

**Cosijnstraat 10  
2313 NC Leiden**

bouwkundig rapport  
nummer 499593

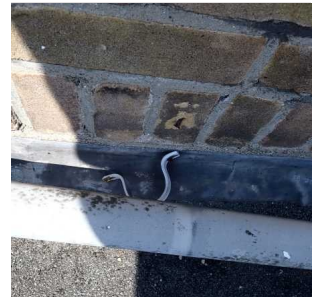
#### Roestvorming

In de gevel is roestend ijzer waargenomen. Daar waar voorheen iets aan de gevel is gemonteerd geweest is dit metaal niet geheel of onvoldoende verwijderd. Het roestende ijzer dient te worden verwijderd en daar waar nodig de gevel herstellen conform het bestaande werk.

Beoordeling: **Onvoldoende**

direct (3 - 12 mnd): € 85

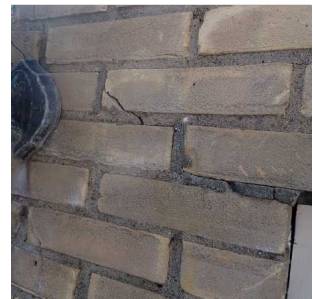
#### Scheurvorming

Er is scheurvorming aanwezig in de gevel. Om verdere schade, zoals inwateren, te voorkomen is herstel noodzakelijk. Indien er aanwijzingen zijn voor een constructief gebrek, wordt in het rapport nader onderzoek aanbevolen.

Beoordeling: **Onvoldoende**

direct (3 - 12 mnd): € 570

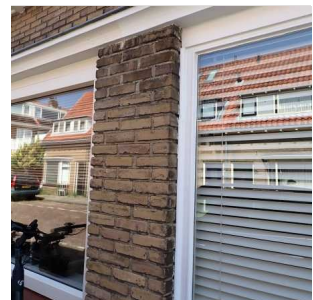
#### Voegwerk

Het voegwerk verkeert deels in een matige tot onvoldoende conditie. Er zijn meerdere gebreken opgemerkt. De technische levensduur van de voeg is aan het verstrijken. De gebreken dienen te worden hersteld.

Beoordeling: **Onvoldoende**

direct (3 - 12 mnd): € 300

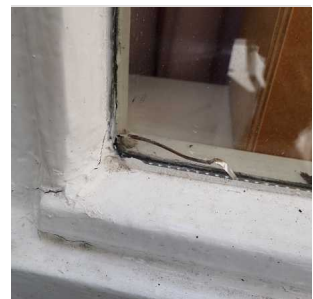
##### Breuk in beglazing

Er is breuk in de beglazing aanwezig. Beglazing met breuk dient te worden vervangen. De opgenomen kosten zijn gebaseerd op het vervangen door een vergelijkbare beglazing.

Beoordeling: **Onvoldoende**

direct (3 - 12 mnd): € 540

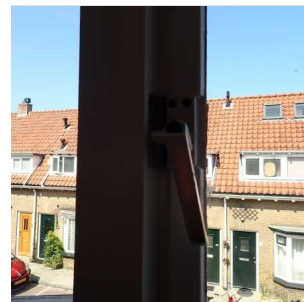
#### De conditie van de draaiende delen

Er is steekproefsgewijs vastgesteld dat één of meerdere ramen/deuren klemt of aanloopt bij het openen en afsluiten. In de meeste gevallen kan dit opgelost worden middels afstellen. Daarnaast dienen de bewegende onderdelen periodiek onderhouden en schoongemaakt te worden.

Beoordeling: **Onvoldoende**

direct (3 - 12 mnd): € 120

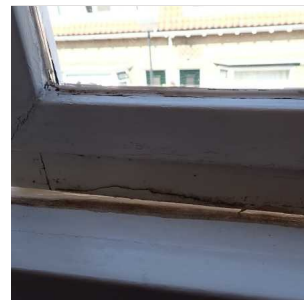
#### Houtrot / schade

Er zijn gebreken en/of houtrot aangetroffen. In dit geval dienen de gebreken en/ of het zichtbare houtrot te worden hersteld. Indien nodig moeten de onderdelen of het gehele element vervangen worden, waarna het geheel kan worden afgewerkt met een verfsysteem conform het bestaande werk. Vooralsnog is uitgegaan van herstel. Het is goed mogelijk dat bij groot onderhoud (schilderwerk) meer houtrot na de verwijdering van de verf zichtbaar wordt of aanwezig is.

Beoordeling: **Onvoldoende**

direct (3 - 12 mnd): € 440

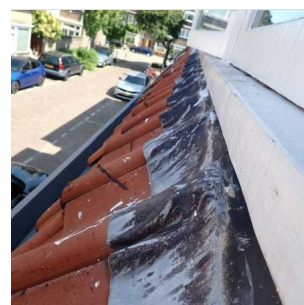
##### Té lange stroken lood

Lood mag met een maximale lengte van 1 tot 1,25 meter worden aangebracht om te voorkomen dat er scheuren in het lood ontstaan. Eventuele aanwezige scheuren kunnen gerepareerd worden met batuband. Is reparatie niet meer mogelijk, dan moet het lood vervangen worden.

Beoordeling: **Onvoldoende**

direct (3 - 12 mnd): € 105

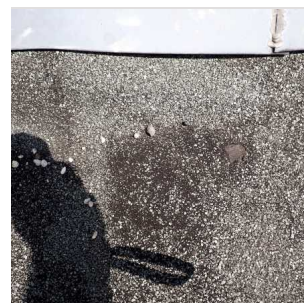
##### Montage van de dakbedekking

Bij de dakbedekking is blaasvorming aangetroffen. Bobbels in de dakbedekking kunnen o.a. betekenen dat de dakbedekking verkeerd is aangebracht (mindere hechting met ondergrond), lucht is ingesloten, isolatie is gaan werken (kruip) of een dampremmer ontbreekt aan de onderzijde. Advies is om de dakbedekking gedeeltelijk te vervangen of te herstellen. Tevens is regulier onderhoud (zoals reinigen) noodzakelijk.

Beoordeling: **Onvoldoende**

direct (3 - 12 mnd): € 180

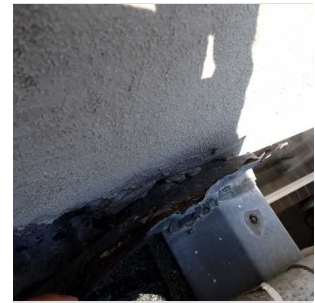
#### Ontbrekende stroken lood

Daar waar loodstroken aanwezig moeten zijn, ontbreekt deze voorziening. De huidige situatie heeft een verhoogd risico op lekkage.

Beoordeling: **Onvoldoende**

direct (3 - 12 mnd): € 240

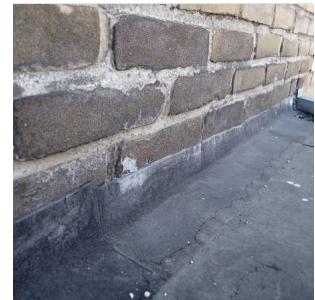
#### Loodstroken ontbreken

Daar waar loodstroken aanwezig moeten zijn, ontbreekt deze voorziening. De huidige situatie heeft een verhoogd risico op lekkage.

Beoordeling: **Onvoldoende**

direct (3 - 12 mnd): € 325

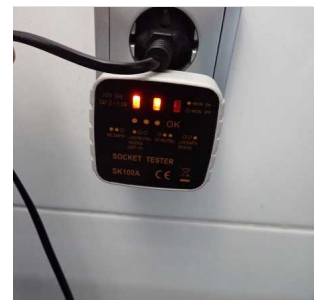
#### Randaarding

Voor zover deze beperkte meting van randaarding is uitgevoerd, lijkt e.e.a. niet voldoende te kunnen functioneren. Het kan zijn dat een deel van de bedrading geheel niet of deels niet is aangesloten, ook kan het zijn dat de aardpen niet is aangesloten of zelfs niet aanwezig is. De situatie lijkt hierdoor onveilig.

Beoordeling: **Onvoldoende**

direct (3 - 12 mnd): € 260

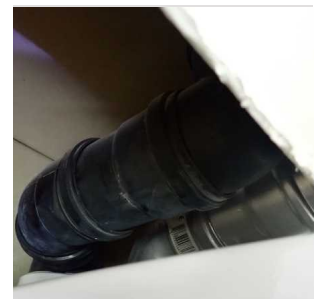
#### Situatie rookgasafvoer

Er zijn gebreken aan de bevestiging en/of er is foutief materiaal gebruikt en/of er ontbreken zaken rondom de rookgasafvoer en/of luchttoevoer. Dit is een verhoogd risico voor de veiligheid en gezondheid.

Beoordeling: **Onvoldoende**

De gehele installatie dient door een gecertificeerd installateur gecontroleerd te worden en indien nodig hersteld. Dit dient uitgevoerd te worden conform de normen van de Gasketelwet. De uiteindelijke kosten kunnen afwijken door mogelijke aanwezigheid van overige gebreken.

direct (3 - 12 mnd): € 350

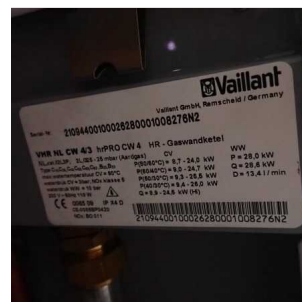
### Technische levensduur

De warmteopwekker is ca. 16 jaar en heeft zijn technische levensduur bereikt. Uitgaande van een technische levensduur van 15 jaar dient er rekening mee te worden gehouden dat deze vervangen zal moeten worden. Kosten zijn indicatief.

Beoordeling: **Onvoldoende**

direct (3 - 12 mnd): € 2.750

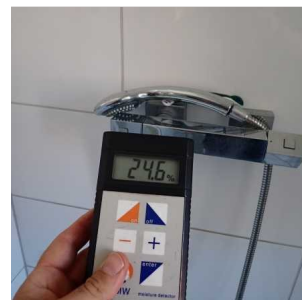
##### Afdichting van kraan

Er is een verhoogde concentratie vocht gemeten achter het tegelwerk nabij de kraan en/of is het zichtbaar dat de kitafwerking ontbreekt of ondeugdelijk is. Vocht achter tegelwerken e.d. kan, via de bouwkundige constructie, binnen enkele maanden weer drogen als de kit- en voegafwerkingen in een voldoende conditie verkeren. In dit geval kan de kraan worden gedemonteerd, waarna het kitwerk alsnog kan worden aangebracht tussen het leidingwerk en het tegelwerk, zodat bij een waterbelasting het water niet kan binnentreden tot zelfs achter het tegelwerk.

Beoordeling: **Onvoldoende**

direct (3 - 12 mnd): € 90

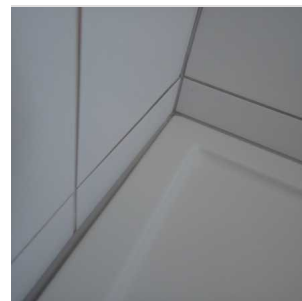
##### De conditie van het kitwerk

Het aanwezige kitwerk verkeert niet in een goede conditie. Deze situatie kan, afhankelijk van het gebruik, een lekkage veroorzaken. Onderhoud en herstel dient te worden uitgevoerd.

Beoordeling: **Onvoldoende**

direct (3 - 12 mnd): € 130

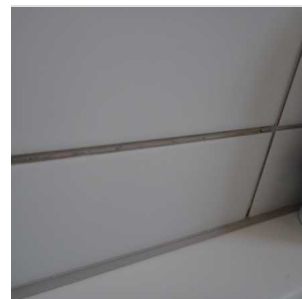
##### De conditie van het voegwerk

Het voegwerk is gecontroleerd. Er zijn gebreken opgemerkt. Bij intensief gebruik kan dit lekkage of vochtdoorslag elders veroorzaken. Vooralsnog wordt ervan uitgegaan dat e.e.a. kan worden hersteld conform het bestaande werk. Daar waar nodig kunnen bestaande slechte voegen worden verwijderd en vervangen.

Beoordeling: **Onvoldoende**

direct (3 - 12 mnd): € 165

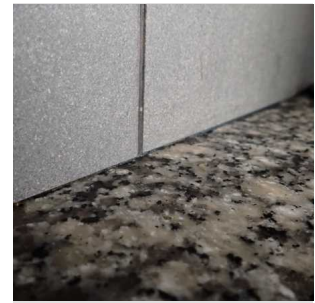
#### Kitafwerkingen

De kitafwerkingen m.b.t. de wasbak en/of het werkblad dienen naadloos op elkaar en op de wanden aan te sluiten en/of in elk geval dient de aansluiting tussen deze elementen waterdicht te zijn. In dit geval zijn er gebreken. Die dienen te worden hersteld. Herstel is eenvoudig mogelijk door de aansluitingen daar waar nodig te voorzien van nieuw kitwerk e.d.

Beoordeling: **Onvoldoende**

direct (3 - 12 mnd): € 100

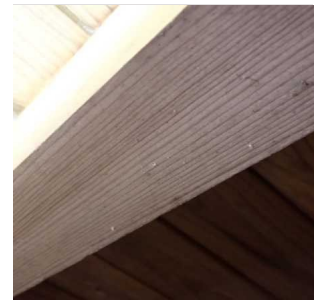
##### Actieve houtworm

In de constructie zijn houtaantastende insecten aangetroffen. De aantasting dient door een specialist bestreden worden.

Beoordeling: **Onvoldoende**

direct (3 - 12 mnd): € 395

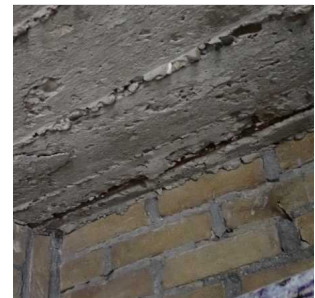
##### Betonschade

Er is materiaalschade aanwezig. Deze schade kan niet zomaar worden hersteld, maar vraagt om een plan van aanpak. Hiervoor is een nader onderzoek conform de CUR-aanbeveling 79 noodzakelijk.

Beoordeling: **Onvoldoende**

direct (3 - 12 mnd): € 540

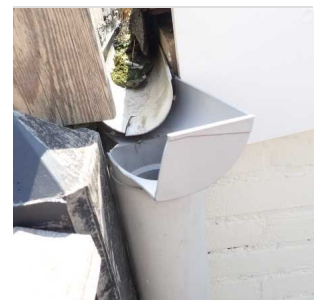
##### Aansluitingen onderling materiaal

Diverse aansluitingen verkeren niet in een optimale conditie en dienen te worden hersteld. Er is een verhoogd risico op het onvoldoende functioneren van de afwatering.

Beoordeling: **Onvoldoende**

direct (3 - 12 mnd): € 90
