# Bouwkundig

## Rapport

van het bouwkundig onderzoek  
uitgevoerd aan:

**Cobetstraat 24  
2313 KC Leiden**

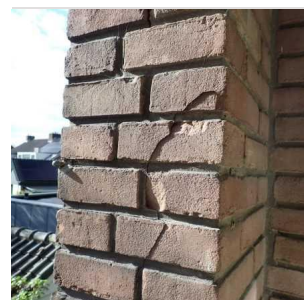
#### Scheurvorming

Er is scheurvorming aanwezig. De oorzaak is niet geheel te achterhalen Maar het lijkt erop dat het gebeurd is toen de uitbouw is geplaatst. Om inwateren e.d. te voorkomen dient herstel worden uitgevoerd. De opgenomen kosten hebben alleen betrekking op de scheurvorming in de deel van het onderzoeksgebied, behorende bij de woning.

Beoordeling: **Onvoldoende**

direct (3 - 12 mnd): € 760

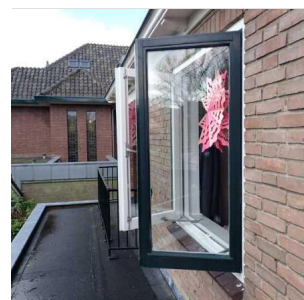
Het hang- en sluitwerk is gecontroleerd. Het materiaal functioneert prima en is goed onderhouden. Regulier onderhoud dient jaarlijks uitgevoerd te worden.

Beoordeling: **Goed**

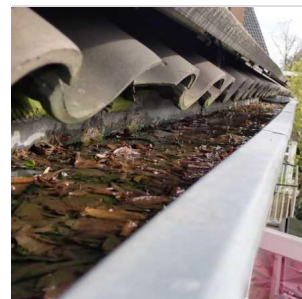
Ten tijde van het onderzoek zijn er gebreken aan het dakvlak aangetroffen. De algehele technische staat is voldoende. Er dient echter wel deels herstel of vervanging te worden uitgevoerd. Tevens dient regulier onderhoud (zoals reinigen) uitgevoerd te worden.

Beoordeling: **Onvoldoende**

direct (3 - 12 mnd): € 180

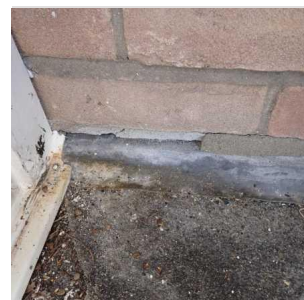
Gebreken aan lintvoeg

Beoordeling: **Onvoldoende**

direct (3 - 12 mnd): € 90

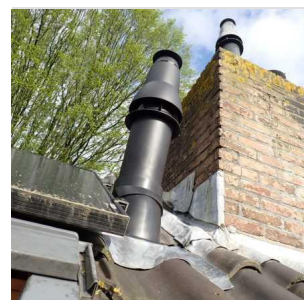
#### Scheurvorming

In de schoorsteen is scheurvorming aanwezig. Deze scheurvorming dient te worden hersteld. Bij voorkeur de scheur aanhelen conform het bestaande werk.

Beoordeling: **Voldoende**

1 - 5 jaar: € 190

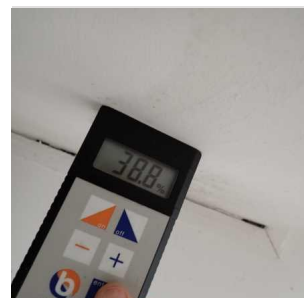
#### Vochtdoorslag

Beoordeling: **Onvoldoende**

direct (3 - 12 mnd): € 225

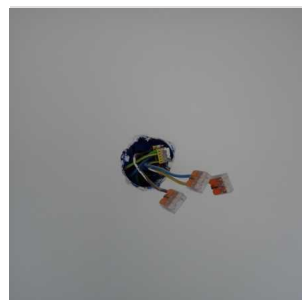
Beoordeling: **Onvoldoende**

direct (3 - 12 mnd): € 165

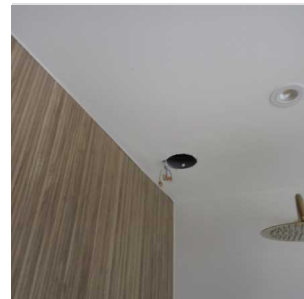
Beoordeling: **Voldoende**

1 - 5 jaar: € 425

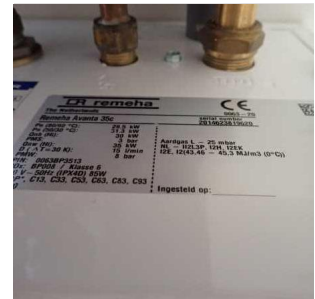
### Technische levensduur

De warmteopwekker is ca. 4 jaar en heeft zijn technische levensduur (van ca. 15 jaar) nog niet bereikt. Deze kan met regulier onderhoud nog wel even mee.

Beoordeling: **Goed**

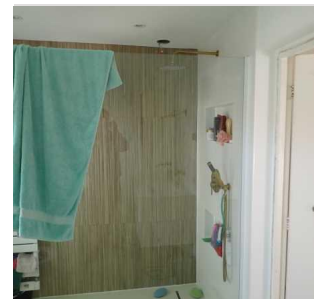
Voor zover visueel waarneembaar zijn er tijdens de inspectie geen afwijkingen aan de inloopdouche geconstateerd. Dit onderdeel / voorziening verkeert in goede conditie en kan functioneren

Beoordeling: **Goed**

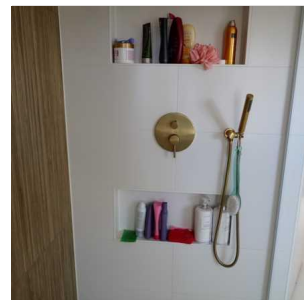
Voor zover visueel waarneembaar zijn er tijdens de keuring geen afwijkingen aan dit onderdeel geconstateerd. Dit onderdeel / voorziening verkeert in goede conditie en kan functioneren

Beoordeling: **Goed**

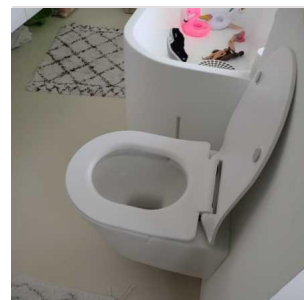
Voor zover visueel waarneembaar zijn er tijdens de keuring geen afwijkingen aan de toiletpot geconstateerd. Dit onderdeel / voorziening verkeert in goede conditie en kan functioneren.

Beoordeling: **Goed**

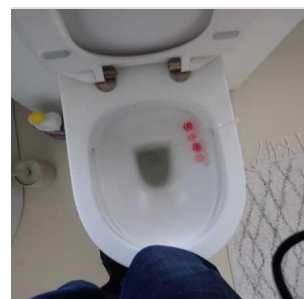
De bevestiging van de toiletpot

Er zijn geen gebreken aan de montage van de toiletpot geconstateerd. Het geheel kan voldoende functioneren. Bij hangende toiletpotten regelmatig de ophanging en de afdichting controleren. Bij staande toiletpotten de afdichting aan de onder en achterzijde regelmatig controleren.

Beoordeling: **Goed**

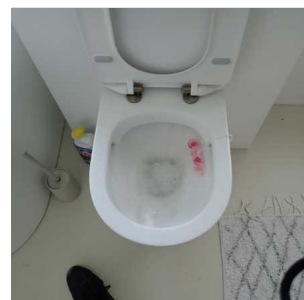
Doorspoeling van het toilet

Tijdens de controle aan het toilet is mede gecontroleerd of het water vlot wegspoelt en niet 'blijft hangen'. Eventuele vertragingen in het afvoeren van dit afvalwater kunnen een indicatie zijn dat er (beginnende) rioolproblemen zijn. In dit geval is er bij deze controle geen probleem opgemerkt. De doorspoeling verloopt vlot en 'soepel'.

Beoordeling: **Goed**

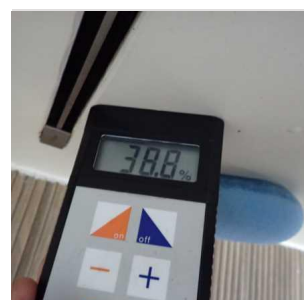
Vocht gemeten

In de vloer is een verhoogd percentage vocht gemeten. Dit kan leiden tot schade aan bijvoorbeeld stucwerk, wand, plafond of vloerafwerking. De oorzaak van dit vocht is visueel niet altijd zichtbaar. De vermoedelijke oorzaak is echter de waterdichtheid van de douchegelegenheid, bijvoorbeeld door lekke kit en/ of cementvoegen. Het vocht in de bouwkundige constructie zal indien voornoemde gebreken zijn opgelost op termijn drogen.

Beoordeling: **Voldoende**

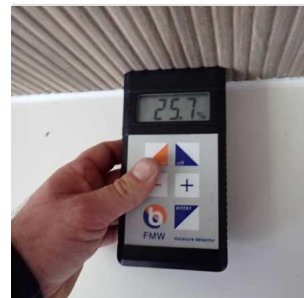
### Vocht gemeten

In de wand is een verhoogd percentage vocht gemeten. Dit kan leiden tot schade aan bijvoorbeeld stucwerk, wand, plafond of vloerafwerking. De oorzaak van dit vocht is visueel niet altijd zichtbaar. De vermoedelijke oorzaak is echter de waterdichtheid van de douchegelegenheid, bijvoorbeeld door lekke kit en/ of cementvoegen. Het vocht in de bouwkundige constructie zal indien voornoemde gebreken zijn opgelost op termijn drogen. Op korte termijn dient herstel te worden uitgevoerd.

Beoordeling: **Voldoende**

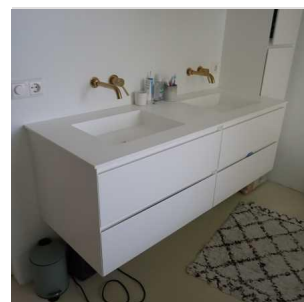
Voor zover visueel waarneembaar zijn er tijdens de keuring geen afwijkingen aan het wandmeubel geconstateerd. Dit onderdeel / voorziening verkeert in goede conditie en kan functioneren

Beoordeling: **Goed**

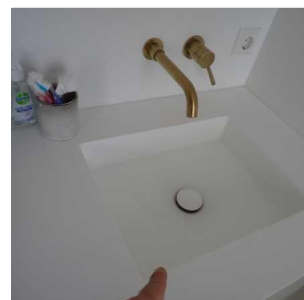
Het water loopt niet vlot weg. Vermoedelijk is er een vervuiling in het buizenafvoer systeem aanwezig. Hierdoor is er een hoger risico op verstopping. Wij adviseren het leidingwerk te laten reinigen (ontstoppen) door een professionele loodgieter.

Beoordeling: **Onvoldoende**

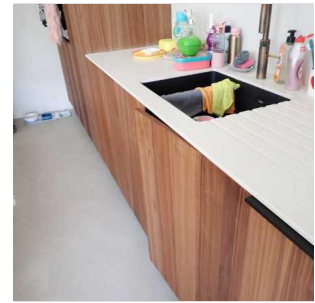
Voor zover visueel waarneembaar zijn er tijdens de keuring geen afwijkingen aan keukenblok geconstateerd. Dit onderdeel / voorziening verkeert in goede conditie en kan functioneren

Beoordeling: **Goed**

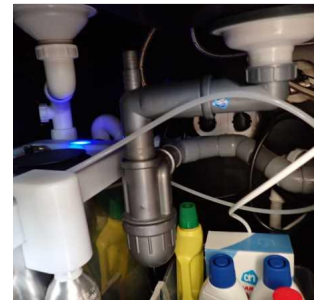
Voor zover visueel waarneembaar zijn er tijdens de keuring geen afwijkingen aan dit onderdeel geconstateerd. Dit onderdeel / voorziening verkeert in goede conditie en kan functioneren

Beoordeling: **Goed**

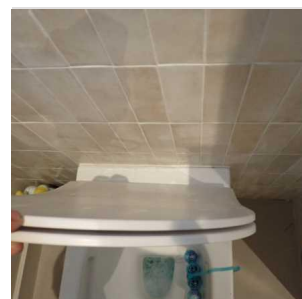
Er zijn gebreken aan de montage van de toiletpot geconstateerd. Mogelijk kan de montage van de pot eenvoudig worden verbeterd. De opgenomen stelpost is gebaseerd op eenvoudig herstel.

Beoordeling: **Voldoende**

1 - 5 jaar: € 95

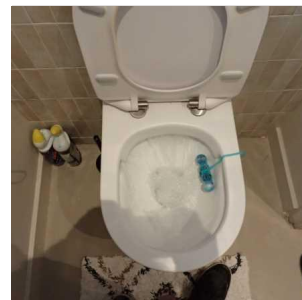
#### De doorspoeling van het toilet

Tijdens de controle aan het toilet is mede gecontroleerd of het water vlot wegspoelt en niet 'blijft hangen'. Eventuele vertragingen in het afvoeren van dit afvalwater kunnen een indicatie zijn dat er (beginnende) rioolproblemen zijn. In dit geval is er bij deze controle geen probleem opgemerkt. De doorspoeling verloopt vlot en 'soepel'.

Beoordeling: **Goed**

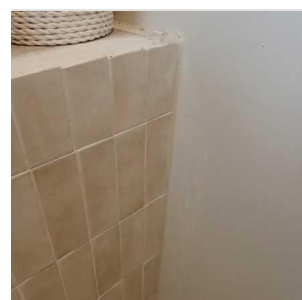
Voor zover visueel waarneembaar zijn er tijdens de keuring geen afwijkingen aan de wanden en de afwerking geconstateerd. Deze is op enkele plaatsen gecontroleerd op bevestiging. De afwerking zit voldoende vast. De hechting is voldoende. Dit onderdeel / voorziening verkeert in goede conditie en kan functioneren.

Beoordeling: **Goed**

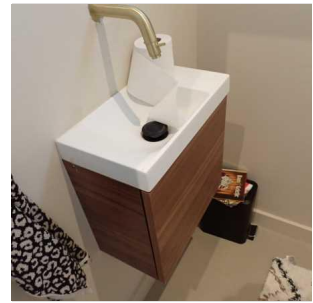
Voor zover visueel waarneembaar zijn er tijdens de keuring geen afwijkingen aan de wasbak geconstateerd. Dit onderdeel / voorziening verkeert in goede conditie en kan functioneren

Beoordeling: **Goed**

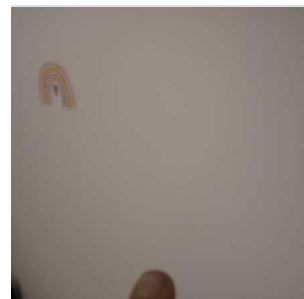
Incidenteel is los stucwerk aanwezig. Dit kan het gevolg zijn van velerlei oorzaken, zoals thermische werking, gebruik van verkeerde materialen of hechtmiddelen. Ongetwijfeld zal bij het afkloppen van het stucwerk blijken dat er meer los stucwerk of gebreken zijn, die nu visueel niet waarneembaar zijn.

Beoordeling: **Voldoende**

1 - 5 jaar: € 270

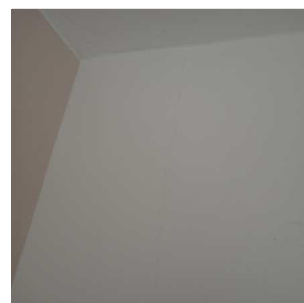
##### Scheurvorming

In de wanden is scheurvorming aanwezig. De vermoedelijke oorzaak hiervan is een natuurlijke werking en zetting van de materialen. Dit heeft dus geen constructieve betekenis. De gebreken aan de wand en de afwerking kunnen worden hersteld conform het bestaande werk.

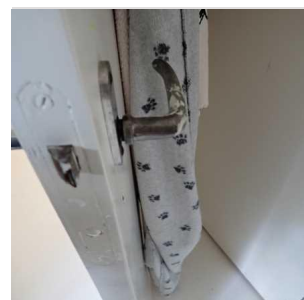
Er zijn diverse gebreken aan het hang- en sluitwerk. Advies: onderhoud en herstel van de gebreken aan het hang- en sluitwerk uitvoeren.

Beoordeling: **Voldoende**

1 - 5 jaar: € 120

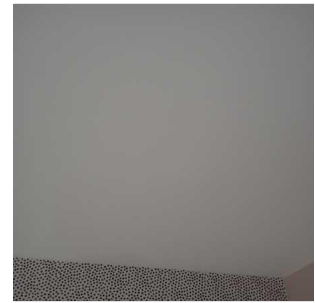
Voor zover visueel waarneembaar zijn er tijdens de keuring geen afwijkingen aan de plafonds geconstateerd. Dit onderdeel / voorziening verkeert in goede conditie en kan functioneren.

Beoordeling: **Goed**

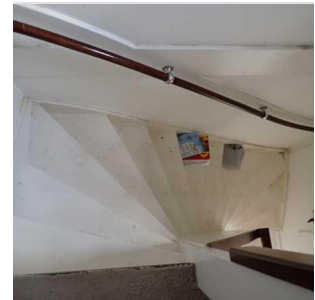
Voor zover visueel waarneembaar zijn er tijdens de keuring geen afwijkingen aan de trappen en leuning geconstateerd. Dit onderdeel / voorziening verkeert in goede conditie en kan functioneren.

Beoordeling: **Goed**

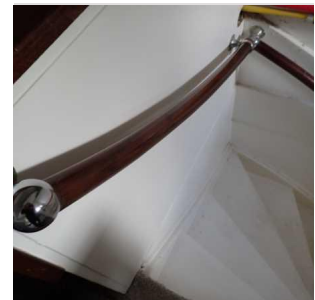
Balustrade / trapleuning

De balustrade / trapleuning is gecontroleerd op stabiliteit en veiligheid. Hieraan zijn geen gebreken geconstateerd. Het geheel kan goed en veilig functioneren.

Beoordeling: **Goed**

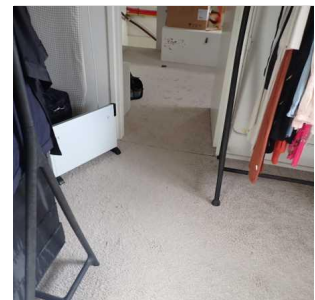
De vloer is, voor zover dat visueel waarneembaar is, voldoende vlak en stabiel. Er zijn vanaf de bovenzijde geen bijzonderheden aan de vloer aangetroffen. Deze beoordeling is op basis van een visuele inspectie. Er zijn geen metingen met een waterpas verricht.

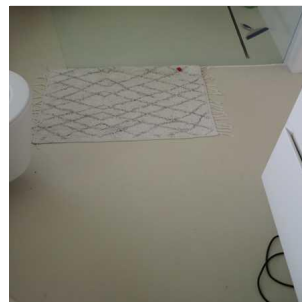
De vloer is, voor zover dat visueel waarneembaar is, voldoende vlak en stabiel. Er zijn vanaf de bovenzijde geen bijzonderheden aan de vloer aangetroffen. Deze beoordeling is op basis van een visuele inspectie. Er zijn geen metingen met een waterpas verricht.

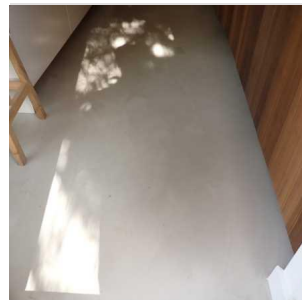
De vloer is, voor zover dat visueel waarneembaar is, voldoende vlak en stabiel. Er zijn vanaf de bovenzijde geen bijzonderheden aan de vloer aangetroffen. Deze beoordeling is op basis van een visuele inspectie. Er zijn geen metingen met een waterpas verricht.

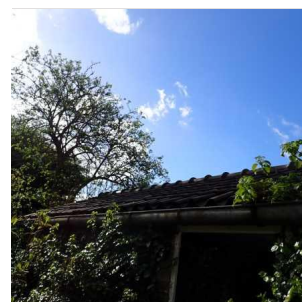
De dekking van het pannendak is niet optimaal en vormt een verhoogd risico op lekkage, zeker bij slagregen of stuifsnieuw. Naast het reguliere onderhoud adviseren we per direct het dak te controleren op gebreken, daar waar nodig een pan vervangen en/of qua dekking corrigeren (recht leggen).

Beoordeling: **Onvoldoende**

direct (3 - 12 mnd): € 135

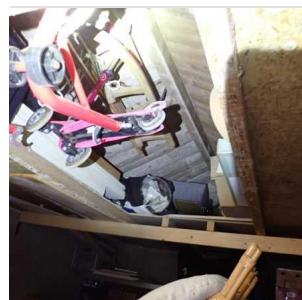
Het dakbeschot verkeert in een goede conditie. Er zijn geen gebreken opgemerkt. Het dakbeschot is slechts deels en zeer plaatselijk geïnspecteerd. Het is vanzelf onmogelijk om het hele dakvlak te inspecteren.

Beoordeling: **Goed**

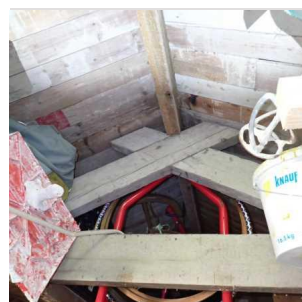
De dakconstructie is geïnspecteerd. Dit betreft een visuele inspectie. De constructie verkeert in een voldoende conditie. Er zijn, voor zover de inspectie aan dit element is uitgevoerd, geen zichtbare gebreken opgemerkt.

Beoordeling: **Goed**

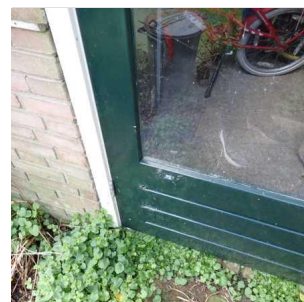
Voor zover visueel waarneembaar zijn er tijdens de keuring geen afwijkingen aan dit onderdeel geconstateerd. Dit onderdeel / voorziening verkeert in goede conditie en kan functioneren.

Beoordeling: **Goed**

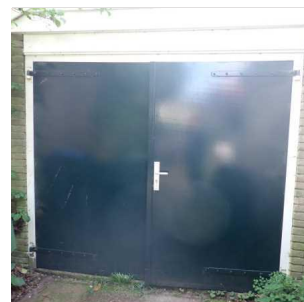
Het schilderwerk behoeft aandacht. Professioneel onderhoud dient te worden uitgevoerd. Met name de gevoelige delen, zoals liggende delen en verbindingen, extra behandelen. Voor zover noodzakelijk inspectie en herstel van gebreken uitvoeren aan zwakke plekken.

Beoordeling: **Onvoldoende**

direct (3 - 12 mnd): € 380

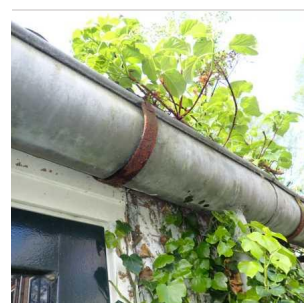
Voor zover visueel waarneembaar zijn er tijdens de keuring geen afwijkingen aan dit onderdeel geconstateerd. Dit onderdeel / voorziening verkeert in goede conditie en kan functioneren.

Beoordeling: **Goed**

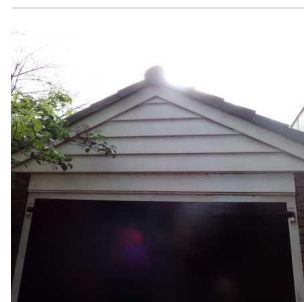
Voor zover visueel waarneembaar zijn er tijdens de keuring geen afwijkingen aan dit onderdeel geconstateerd. Dit onderdeel / voorziening verkeert in goede conditie en kan functioneren.

Beoordeling: **Goed**

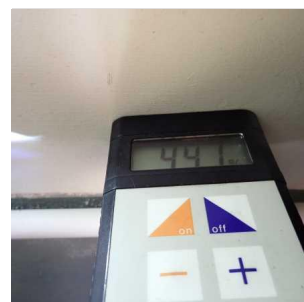
#### Vocht in wanden

Er is vocht aanwezig in de wanden. Het vocht kan wellicht op verschillende manieren (preventief) worden bestreden. Om te komen tot een totaal herstelplan is vervolg inspectie (indien aanbevolen) noodzakelijk. Het oplossen van dergelijke problemen kan kostbaar zijn. Laat u hierover goed informeren. De kosten van een nader onderzoek zijn afhankelijk van het soort onderzoek.

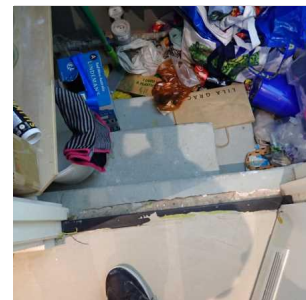
### Conditie van de trap

Voor zover visueel waarneembaar zijn er tijdens de keuring geen afwijkingen aan dit onderdeel geconstateerd. Dit onderdeel / voorziening verkeert in goede conditie en kan functioneren.

Beoordeling: **Goed**

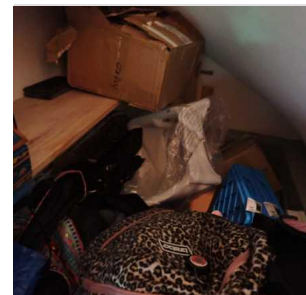
Voor zover visueel waarneembaar zijn er tijdens de keuring geen bouwkundige afwijkingen aan dit onderdeel geconstateerd. Dit onderdeel / voorziening verkeert in goede conditie en kan functioneren.

Beoordeling: **Goed**
