# Bouwkundig

## Rapport

van het bouwkundig onderzoek  
uitgevoerd aan:

**Van de Sande Bakhuyzenlaan 25  
2313 SG Leiden**

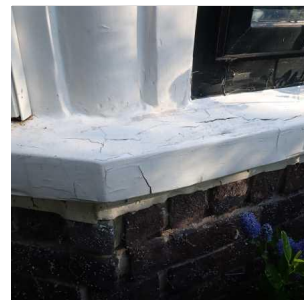
Het schilderwerk behoeft aandacht. Professioneel onderhoud dient te worden uitgevoerd. Met name de gevoelige delen, zoals liggende delen en verbindingen, extra behandelen. Voor zover noodzakelijk inspectie en herstel van gebreken uitvoeren aan zwakke plekken.

Beoordeling: **Onvoldoende**

direct (3 - 12 mnd): € 190

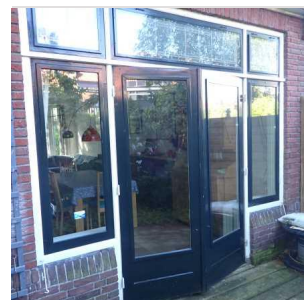
### De conditie van het schilderwerk

Het schilderwerk behoeft aandacht. Professioneel onderhoud dient te worden uitgevoerd. Met name de gevoelige delen, zoals liggende delen en verbindingen, extra behandelen. Voor zover noodzakelijk inspectie en herstel van gebreken uitvoeren aan zwakke plekken.

Beoordeling: **Voldoende**

1 - 5 jaar: € 3.800

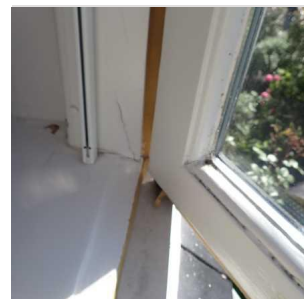
Er zijn, daar waar geïnspecteerd, gebreken bij de tochtstrippen. Hierdoor is er meer tocht. Deze gebreken kunnen eenvoudig worden hersteld. Daar waar nodig moet de afdichting gerepareerd of vervangen worden.

Beoordeling: **Voldoende**

1 - 5 jaar: € 165

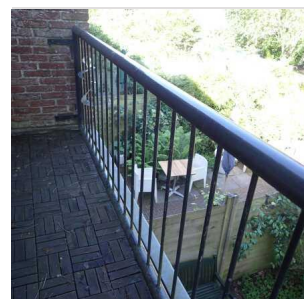
Het schilderwerk behoeft aandacht. Professioneel onderhoud dient te worden uitgevoerd. Met name de gevoelige delen, zoals liggende delen en verbindingen, extra behandelen. Voor zover noodzakelijk inspectie en herstel van gebreken uitvoeren aan zwakke plekken.

Beoordeling: **Voldoende**

1 - 5 jaar: € 225

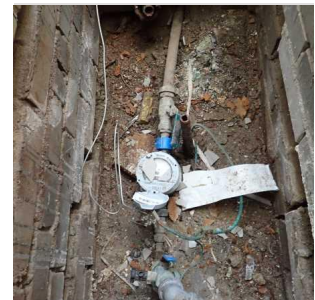
Enkele tappunten zijn gecontroleerd. De hoeveelheid waterafgifte is voldoende. Het gehele systeem functioneert voldoende. Er zijn geen bijzonderheden aangetroffen.

Beoordeling: **Goed**

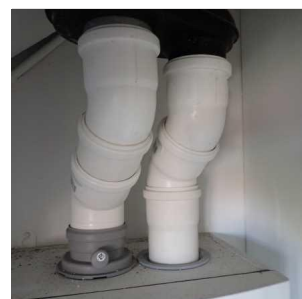
#### Bevestiging van de rookgasafvoer

Er zijn geen gebreken aan de bevestiging van de rookgasafvoer. De rookgasafvoer verkeert in goede conditie en kan functioneren.

Beoordeling: **Goed**

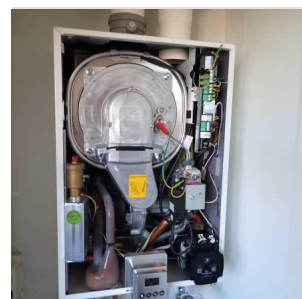
#### Onderhoud

Deze opwekker is niet aantoonbaar gekeurd, conform de Gasketelwet. De keuringssticker ontbreekt. Wij raden u aan de ketel door een gecertificeerd installateur te onderhouden. Er is onderhoud noodzakelijk vanwege onvoldoende onderhoud. Dit bevordert uiteraard de technische levensduur van het systeem niet en heeft geen positief effect op het energieverbruik. Periodiek dient onderhoud uitgevoerd te worden. De kosten voor het onderhoud zijn voor een gemiddeld onderhoudscontract.

Beoordeling: **Onvoldoende**

direct (3 - 12 mnd): € 260

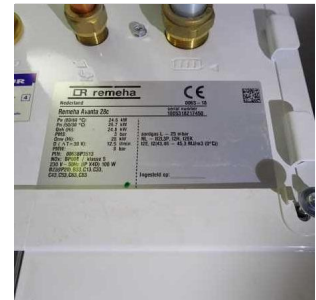
### Technische levensduur

De warmteopwekker is ca. 6 jaar en heeft zijn technische levensduur (van ca. 15 jaar) nog niet bereikt. Deze kan met regulier onderhoud nog wel even mee.

Beoordeling: **Goed**

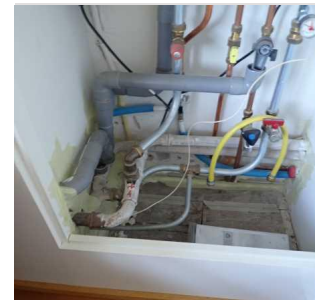
Voor zover visueel waarneembaar zijn er tijdens de keuring geen afwijkingen aan het leidingwerk geconstateerd. Dit onderdeel verkeert in goede conditie en kan functioneren. Het leidingwerk is voldoende gebeugeld. Let op dat dit bij eventuele aanpassingen van het systeem ook zo blijft.

Beoordeling: **Goed**

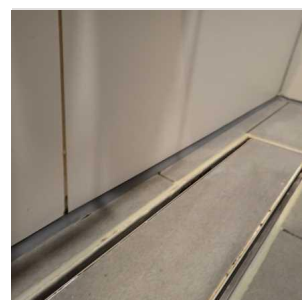
Het aanwezige kitwerk verkeert niet in een goede conditie. Deze situatie kan, afhankelijk van het gebruik, een lekkage veroorzaken. Onderhoud en herstel dient te worden uitgevoerd.

Beoordeling: **Onvoldoende**

direct (3 - 12 mnd): € 195

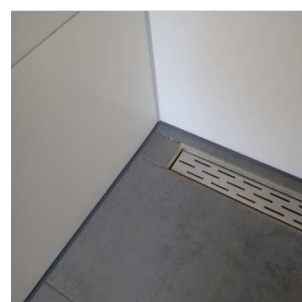
#### 2e Verdieping

Voor zover visueel waarneembaar zijn er tijdens de keuring geen afwijkingen aan het kitwerk geconstateerd. Dit onderdeel / voorziening verkeert in goede conditie en kan functioneren

Beoordeling: **Goed**

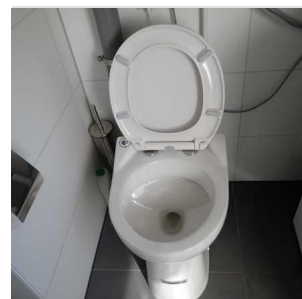
#### 2e Verdieping

Voor zover visueel waarneembaar zijn er tijdens de keuring geen afwijkingen aan de toiletpot geconstateerd. Dit onderdeel / voorziening verkeert in goede conditie en kan functioneren.

Beoordeling: **Goed**

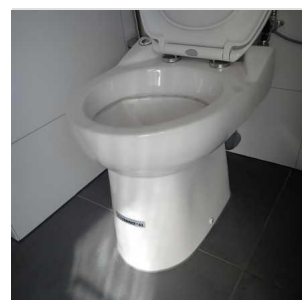
De bevestiging van de toiletpot

Er zijn geen gebreken aan de montage van de toiletpot geconstateerd. Het geheel kan voldoende functioneren. Bij hangende toiletpotten regelmatig de ophanging en de afdichting controleren. Bij staande toiletpotten de afdichting aan de onder en achterzijde regelmatig controleren.

Beoordeling: **Goed**

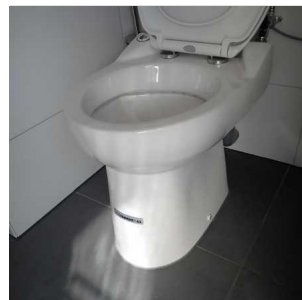
### Doorspoeling van het toilet

Tijdens de controle aan het toilet is mede gecontroleerd of het water vlot wegspoelt en niet 'blijft hangen'. Eventuele vertragingen in het afvoeren van dit afvalwater kunnen een indicatie zijn dat er (beginnende) rioolproblemen zijn. In dit geval is er bij deze controle geen probleem opgemerkt. De doorspoeling verloopt vlot en 'soepel'.

Beoordeling: **Goed**

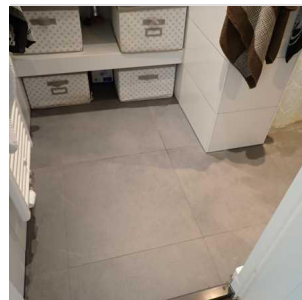
### 1e Verdieping - Tegelwerk

Voor zover visueel waarneembaar zijn er tijdens de keuring geen afwijkingen aan de vloer en afwerking geconstateerd. Dit onderdeel / voorziening verkeert in goede conditie en kan functioneren

Beoordeling: **Goed**

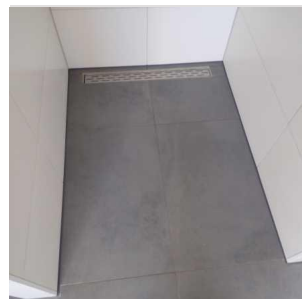
### 2e Verdieping - Tegelwerk

Voor zover visueel waarneembaar zijn er tijdens de keuring geen afwijkingen aan de vloer en afwerking geconstateerd. Dit onderdeel / voorziening verkeert in goede conditie en kan functioneren

Beoordeling: **Goed**

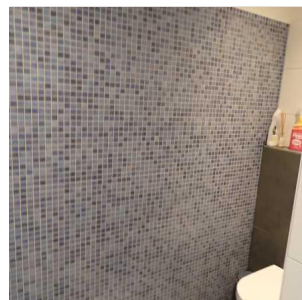
### 1e Verdieping - Tegelwerk

Deze is op enkele plaatsen gecontroleerd op bevestiging. De afwerking zit voldoende vast. De hechting is voldoende.

Beoordeling: **Goed**

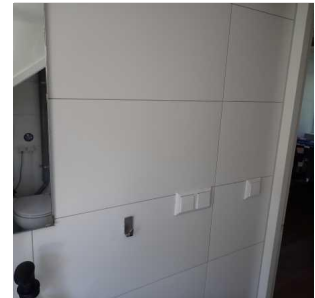
Voor zover visueel waarneembaar zijn er tijdens de keuring geen afwijkingen aan de wanden en afwerking geconstateerd. Dit onderdeel / voorziening verkeert in goede conditie en kan functioneren

Beoordeling: **Goed**

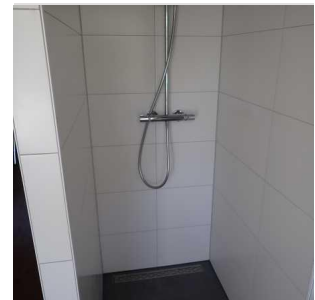
#### De bevestiging van de wandafwerking

Deze is op enkele plaatsen gecontroleerd op bevestiging. De afwerking zit voldoende vast. De hechting is voldoende.

Beoordeling: **Goed**

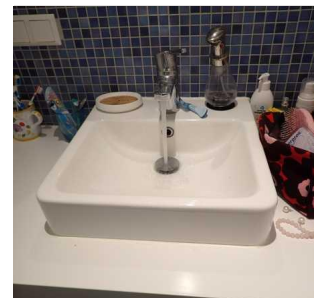
### 1e Verdieping

Voor zover visueel waarneembaar zijn er tijdens de keuring geen afwijkingen aan de wasbak geconstateerd. Dit onderdeel / voorziening verkeert in goede conditie en kan functioneren.

Beoordeling: **Goed**

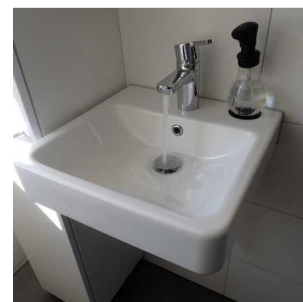
## 2e Verdieping

Voor zover visueel waarneembaar zijn er tijdens de keuring geen afwijkingen aan de wasbak geconstateerd. Dit onderdeel / voorziening verkeert in goede conditie en kan functioneren.

Beoordeling: **Goed**

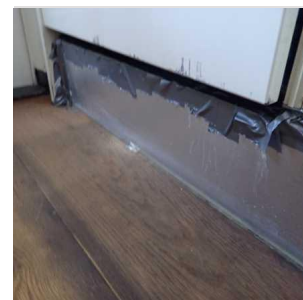
## Keuken - Afwijkende situatie

De bevestiging van het keukenplint vertoont gebreken. Herstel dient te worden uitgevoerd.

Beoordeling: **Voldoende**

1 - 5 jaar: € 135

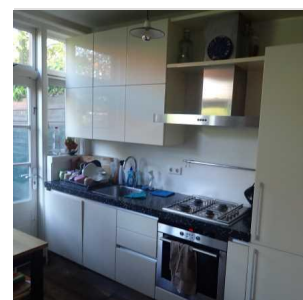
## Keuken - Keukenblok

Voor zover visueel waarneembaar zijn er tijdens de keuring geen afwijkingen aan keukenblok geconstateerd. Dit onderdeel / voorziening verkeert in goede conditie en kan functioneren

Beoordeling: **Goed**

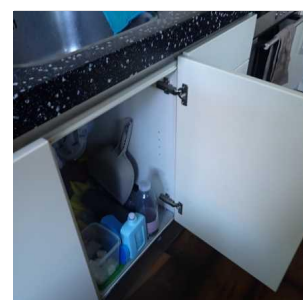
Functioneren van hang- en sluitwerk

Het hang- en sluitwerk van de keukenkastdeuren verkeert in een voldoende conditie. Het geheel kan goed functioneren. Er zijn geen gebreken.

Beoordeling: **Goed**

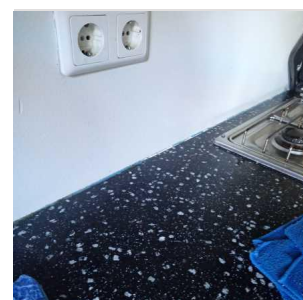
Kitafwerkingen

De kitafwerkingen m.b.t. de wasbak en/of het werkblad dienen naadloos op elkaar en op de wanden aan te sluiten en/of in elk geval dient de aansluiting tussen deze elementen waterdicht te zijn. In dit geval zijn er geen gebreken aangetroffen.

Beoordeling: **Goed**

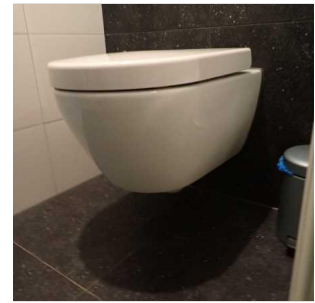
## Toilet - Toiletpot

Voor zover visueel waarneembaar zijn er tijdens de keuring geen afwijkingen aan de toiletpot geconstateerd. Dit onderdeel / voorziening verkeert in goede conditie en kan functioneren

Beoordeling: **Goed**

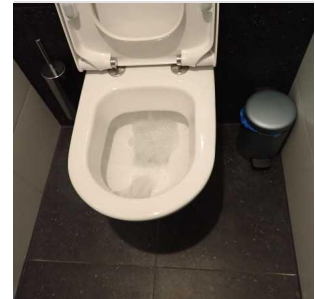
### De doorspoeling van het toilet

Tijdens de controle aan het toilet is mede gecontroleerd of het water vlot wegspoelt en niet 'blijft hangen'. Eventuele vertragingen in het afvoeren van dit afvalwater kunnen een indicatie zijn dat er (beginnende) rioolproblemen zijn. In dit geval is er bij deze controle geen probleem opgemerkt. De doorspoeling verloopt vlot en 'soepel'.

Beoordeling: **Goed**

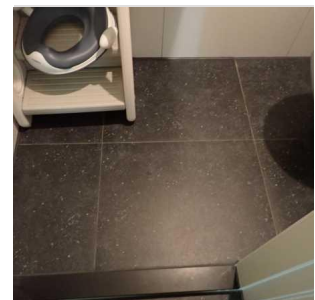
### Begane grond - Tegelwerk

Voor zover visueel waarneembaar zijn er tijdens de keuring geen afwijkingen aan de vloer en de afwerking geconstateerd. Dit onderdeel / voorziening verkeert in goede conditie en kan functioneren.

Beoordeling: **Goed**

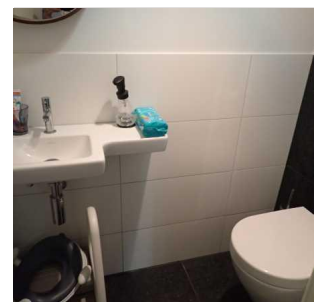
### Begane grond - Tegelwerk

Voor zover visueel waarneembaar zijn er tijdens de keuring geen afwijkingen aan de wanden en de afwerking geconstateerd. Deze is op enkele plaatsen gecontroleerd op bevestiging. De afwerking zit voldoende vast. De hechting is voldoende. Dit onderdeel / voorziening verkeert in goede conditie en kan functioneren.

Beoordeling: **Goed**

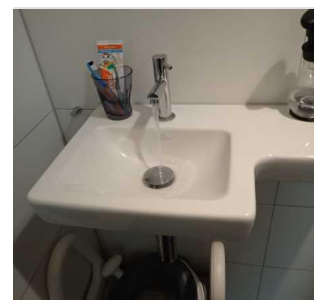
## Toilet - Wasbak

Voor zover visueel waarneembaar zijn er tijdens de keuring geen afwijkingen aan de wasbak geconstateerd. Dit onderdeel / voorziening verkeert in goede conditie en kan functioneren

Beoordeling: **Goed**

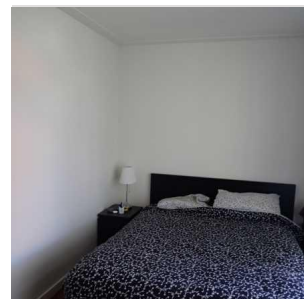
Voor zover visueel waarneembaar zijn er tijdens de keuring geen afwijkingen aan dit onderdeel geconstateerd. Dit onderdeel / voorziening verkeert in goede conditie en kan functioneren.

Beoordeling: **Goed**

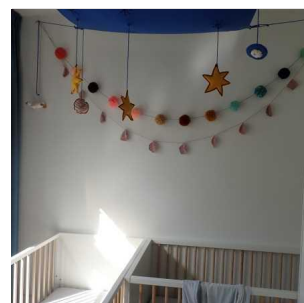
##### De conditie van het stucwerk

Op enkele plaatsen is, indien dat mogelijk was, het stucwerk beklopt en is vastgesteld dat de hechting voldoende is. Voor zover er waargenomen kan worden tijdens de inspectie verkeert het geheel in technisch voldoende conditie.

Beoordeling: **Goed**

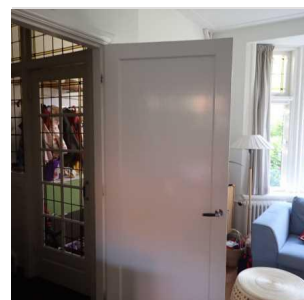
### Kozijnen

Voor zover visueel waarneembaar zijn er tijdens de keuring geen afwijkingen aan de kozijnen geconstateerd. Dit onderdeel / voorziening verkeert in goede conditie en kan functioneren.

Beoordeling: **Goed**

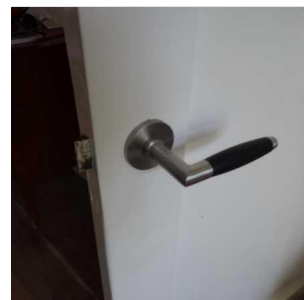
##### Hang- en sluitwerk

Het hang- en sluitwerk functioneert voldoende. Regulier onderhoud dient op termijn te worden uitgevoerd.

Beoordeling: **Goed**

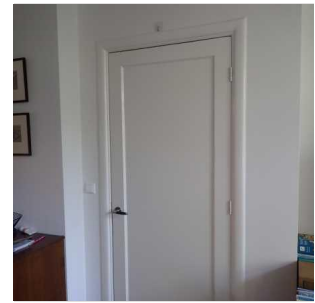
### Schilderwerk van kozijnen

De binnenkozijnen, ramen, deuren en het schilderwerk verkeren in een voldoende conditie. Regulier onderhoud aan schilderwerk dient op termijn te worden uitgevoerd.

Beoordeling: **Goed**

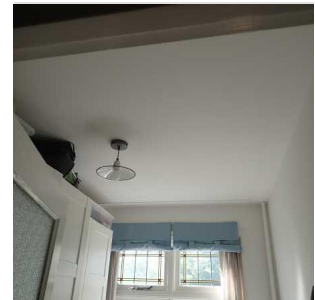
## Plafonds

Voor zover visueel waarneembaar zijn er tijdens de keuring geen afwijkingen aan de plafonds geconstateerd. Dit onderdeel / voorziening verkeert in goede conditie en kan functioneren.

Beoordeling: **Goed**

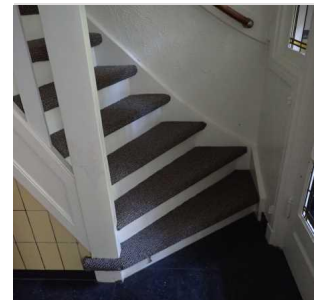
## Trappen - Trappen en leuning

Voor zover visueel waarneembaar zijn er tijdens de keuring geen afwijkingen aan de trappen en leuning geconstateerd. Dit onderdeel / voorziening verkeert in goede conditie en kan functioneren.

Beoordeling: **Goed**

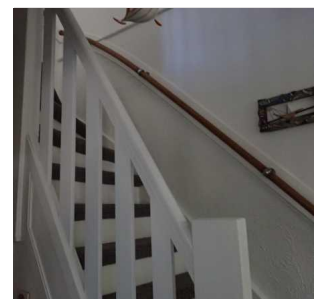
#### Balustrade / trapleuning

De balustrade / trapleuning is gecontroleerd op stabiliteit en veiligheid. Hieraan zijn geen gebreken geconstateerd. Het geheel kan goed en veilig functioneren.

Beoordeling: **Goed**

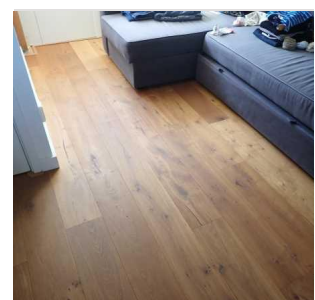
### 2e Verdieping - Hout

De vloer is, voor zover dat visueel waarneembaar is, voldoende vlak en stabiel. Er zijn vanaf de bovenzijde geen bijzonderheden aan de vloer aangetroffen. Deze beoordeling is op basis van een visuele inspectie. Er zijn geen metingen met een waterpas verricht.

Beoordeling: **Goed**

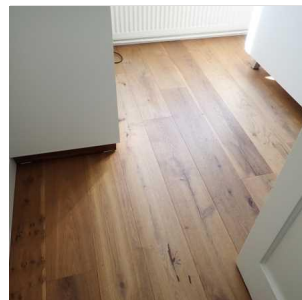
### 1e Verdieping - Hout

De vloer is, voor zover dat visueel waarneembaar is, voldoende vlak en stabiel. Er zijn vanaf de bovenzijde geen bijzonderheden aan de vloer aangetroffen. Deze beoordeling is op basis van een visuele inspectie. Er zijn geen metingen met een waterpas verricht.

Beoordeling: **Goed**

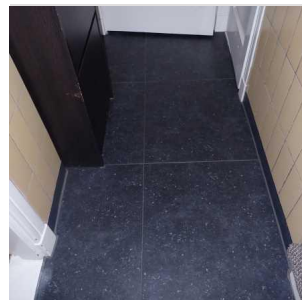
### Begane grond - Beton

De vloer is, voor zover dat visueel waarneembaar is, voldoende vlak en stabiel. Er zijn vanaf de bovenzijde geen bijzonderheden aan de vloer aangetroffen. Deze beoordeling is op basis van een visuele inspectie. Er zijn geen metingen met een waterpas verricht.

Beoordeling: **Goed**

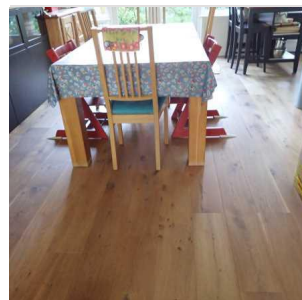
### Begane grond - Hout

De vloer is, voor zover dat visueel waarneembaar is, voldoende vlak en stabiel. Er zijn vanaf de bovenzijde geen bijzonderheden aan de vloer aangetroffen. Deze beoordeling is op basis van een visuele inspectie. Er zijn geen metingen met een waterpas verricht.

Beoordeling: **Goed**

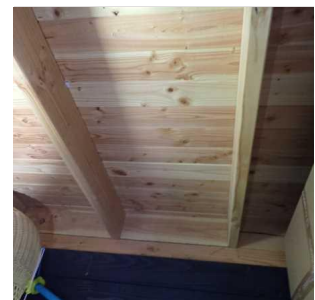
### Daken - Dakbeschot

Het dakbeschot verkeert in een goede conditie. Er zijn geen gebreken opgemerkt. Het dakbeschot is slechts deels en zeer plaatselijk geïnspecteerd. Het is vanzelf onmogelijk om het hele dakvlak te inspecteren.

Beoordeling: **Goed**

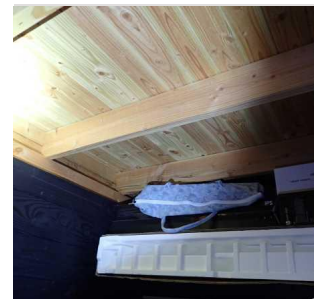
### Daken - Dakconstructie

De dakconstructie is geïnspecteerd. Dit betreft een visuele inspectie. De constructie verkeert in een voldoende conditie. Er zijn, voor zover de inspectie aan dit element is uitgevoerd, geen zichtbare gebreken opgemerkt.

Beoordeling: **Goed**

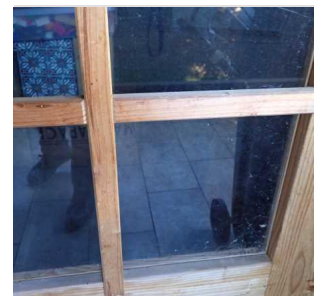
### Gevelopeningen - Beglazing

Voor zover visueel waarneembaar zijn er tijdens de keuring geen afwijkingen aan dit onderdeel geconstateerd. Dit onderdeel / voorziening verkeert in goede conditie en kan functioneren.

Beoordeling: **Goed**

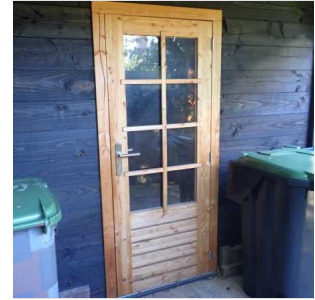
### Gevelopeningen - Kozijn

Voor zover visueel waarneembaar zijn er tijdens de keuring geen afwijkingen aan dit onderdeel geconstateerd. Dit onderdeel / voorziening verkeert in goede conditie en kan functioneren.

Beoordeling: **Goed**

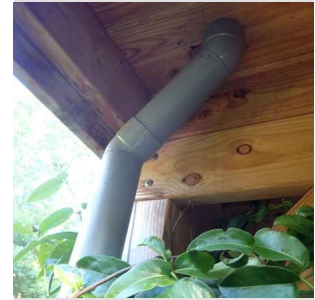
## Hemelwaterafvoeren

Voor zover visueel waarneembaar zijn er tijdens de keuring geen afwijkingen aan dit onderdeel geconstateerd. De hemelwaterafvoeren verkeren in een goede / voldoende conditie. De bevestigingen en de afwatering is voldoende. Het geheel kan functioneren als bedoeld.

Beoordeling: **Goed**

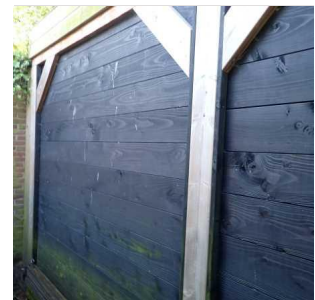
Voor zover visueel waarneembaar zijn er tijdens de keuring geen afwijkingen aan dit onderdeel geconstateerd. Dit onderdeel / voorziening verkeert in goede conditie en kan functioneren.

Beoordeling: **Goed**

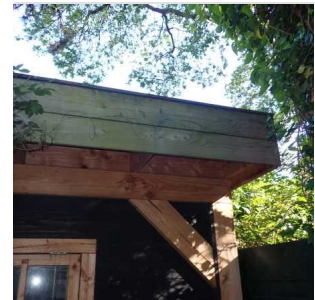
Voor zover visueel waarneembaar zijn er tijdens de keuring geen afwijkingen aan dit onderdeel geconstateerd. Dit element verkeert in goede conditie kan functioneren. Het lijkt erop dat de ruimtes achter boeiboorden en/of overstekken voldoende zijn geventileerd. Onvoldoende ventilatie zou in de constructie kunnen leiden tot condensvorming met mogelijk gebreken tot gevolg.

Beoordeling: **Goed**
