Rapport

**Bakhuis Roozenboomstraat 11
2313 RC Leiden**

Op 25 maart 2025 heb ik een bouwkundig onderzoek uitgevoerd aan de Bakhuis Roozenboomstraat 11. Dat heb ik met veel genoegen en naar beste kunnen en weten gedaan. De resultaten van mijn bevindingen en adviezen vindt u terug in dit volledige bouwkundige rapport. Deze voldoet aan de NTA 8060:2021. Dit is de norm die een eenduidige methodiek beschrijft om de bouwkundige staat vast te leggen.

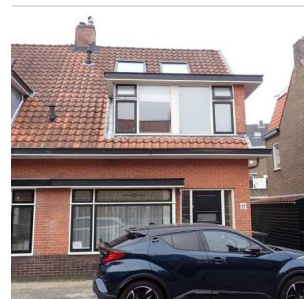
Voor zover dit visueel waarneembaar was tijdens het onderzoek, zijn er geen bijzonderheden aan de woning aangetroffen die een probleem aan de fundering doen vermoeden.

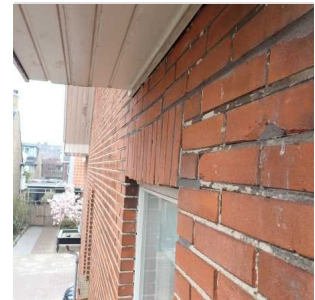
Beoordeling: **Onvoldoende**

direct (3 - 12 mnd): € 450

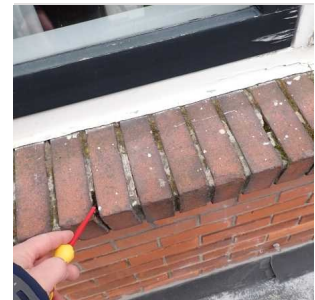
Beoordeling: **Onvoldoende**

direct (3 - 12 mnd): € 90

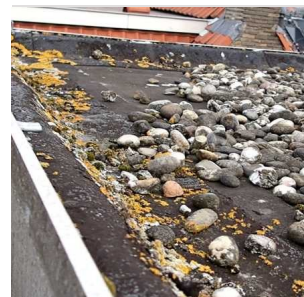
Beoordeling: **Onvoldoende**

direct (3 - 12 mnd): € 2.375

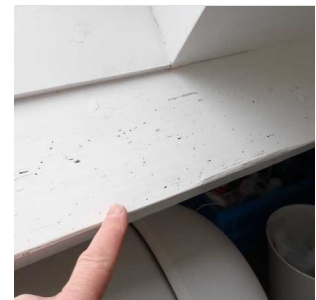
In de constructie zijn oudere sporen van niet actieve hout aantastende insecten aangetroffen. Geadviseerd wordt om dit de komende jaren nauwlettend te volgen en indien noodzakelijk (preventieve) maatregelen te nemen. Eventuele niet-zichtbare en behandelde (b.v. schilderwerk) delen van de kap kunnen niet geïnspecteerd worden op de mogelijke aanwezigheid van houtaantastende insecten. Desgewenst kunt u zich laten informeren door een specialist.

Beoordeling: **Voldoende**

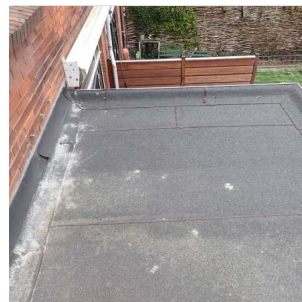
Het dakvlak, de afwerkingen inclusief de bedekking van de aanbouw zijn geïnspecteerd. Hierbij zijn geen gebreken opgemerkt. Het geheel verkeert in een voldoende conditie.

Beoordeling: **Goed**

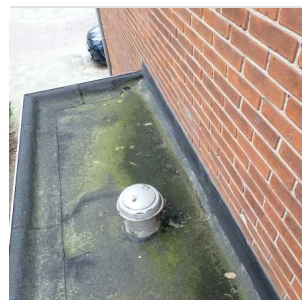
Er zijn geen gebreken aan de randstroken (onderdeel van de dakbedekking). De randafwerkingen vertonen geen zichtbare gebreken.

Beoordeling: **Goed**

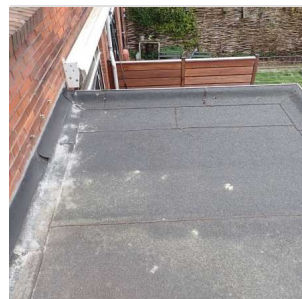
De loodstroken / voorzieningen verkeren in een voldoende conditie. Hier zijn geen gebreken waargenomen. De overlap is voldoende. Het materiaal is van voldoende dikte. Het geheel kan functioneren als bedoeld, loodwerk regelmatig controleren, eventueel aankloppen daar waar nodig.

Beoordeling: **Goed**

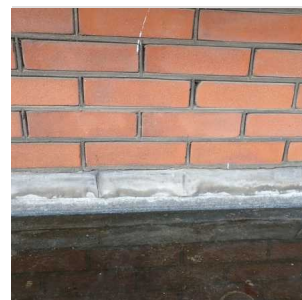
Scheurvorming lood

Beoordeling: **Onvoldoende**

direct (3 - 12 mnd): € 90

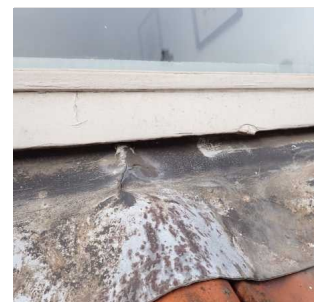
Scheuren in het materiaal

Beoordeling: **Onvoldoende**

direct (3 - 12 mnd): € 90

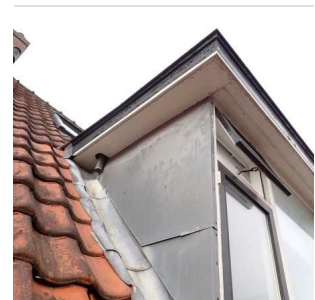
Er zijn geen gebreken aan de zijwangen van de dakkapel aangetroffen. Deze voorziening is in verband met de hoogte beperkt en alleen visueel (met hulpmiddelen) geïnspecteerd.

Beoordeling: **Goed**

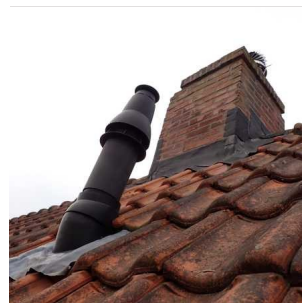
Voor zover visueel waarneembaar zijn er tijdens de keuring geen afwijkingen aan de schoorsteen geconstateerd. Er zijn geen gebreken aan het metselwerk zichtbaar. Regulier onderhoud dient wel te worden uitgevoerd.

Beoordeling: **Goed**

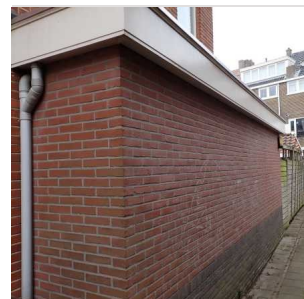
De woning is na de bouw voorzien van een aanbouw. Er is extra aandacht gegeven aan deze (constructieve) wijziging en de aansluiting van de oude en de nieuwe constructie. Hierbij zijn voor zover visueel waarneembaar geen afwijkingen geconstateerd.

Beoordeling: **Goed**

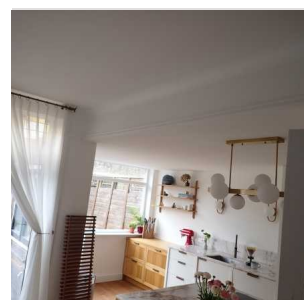
De woning is na de bouw voorzien van een muurdoorbraak. Er is extra aandacht gegeven aan deze (constructieve) wijziging. Hierbij zijn geen afwijkingen geconstateerd.

Beoordeling: **Goed**

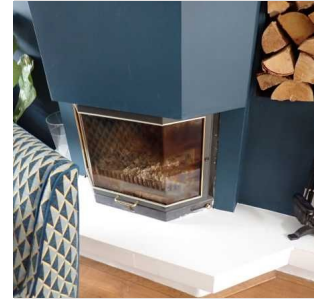
Voor zover visueel waarneembaar zijn er tijdens de keuring geen afwijkingen aan de openhaard / houtkachel geconstateerd. Dit onderdeel / voorziening verkeert in goede conditie en kan functioneren.

Beoordeling: **Goed**

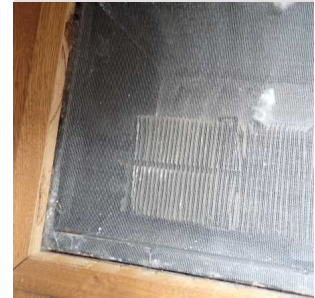
Voor zover visueel waarneembaar zijn er tijdens de keuring geen afwijkingen aan de convectorput geconstateerd. Dit onderdeel / voorziening verkeert in goede conditie en kan functioneren.

Beoordeling: **Goed**

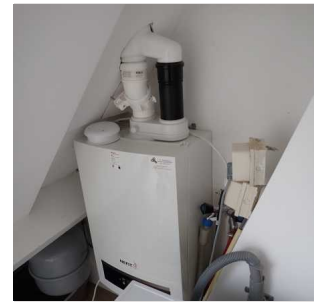
De warmteopwekker is ca. 6 jaar en heeft zijn technische levensduur (van ca. 15 jaar) nog niet bereikt. Deze kan met regulier onderhoud nog wel even mee.

Beoordeling: **Goed**

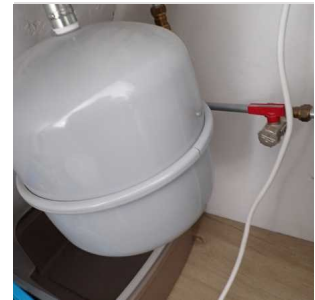
Voor zover visueel waarneembaar zijn er tijdens de keuring geen afwijkingen aan het expansievat geconstateerd. Dit onderdeel / voorziening verkeert in goede conditie en kan functioneren.

Beoordeling: **Goed**

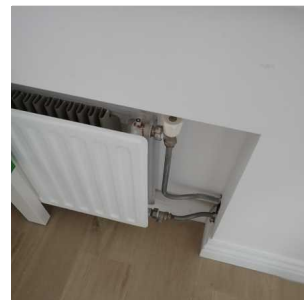
Roest/oxidatie

Er is roest danwel oxidatie op meerder leidingwerk. Roest en oxidatie verwijderen, daar waar mogelijk moet leidingwerk eventueel voorzien worden van isolatie, zodat er geen condensatie meer ontstaat en de basis van het roestproces wordt weggenomen. Het gehele leidingwerk moet gecontroleerd worden. De termijncosten kunnen toenemen naar gelang de omvang van het roestend leidingwerk zou toenemen.

Beoordeling: **Voldoende**

1 - 5 jaar: € 90

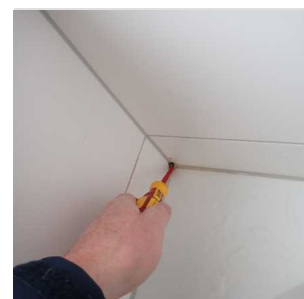
Beoordeling: **Onvoldoende**

direct (3 - 12 mnd): € 195

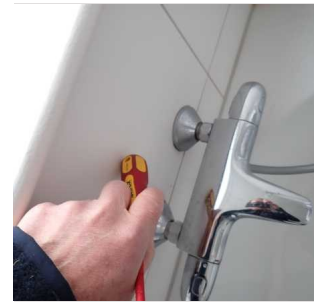
Bij het bekloppen van het tegelwerk is een "hol" geluid waarneembaar. Over het algemeen betekent dit dat er een holle ruimte achter het tegelwerk aanwezig is. In elk geval is op die plaatsen de hechting met de ondergrond niet optimaal. Vooralsnog kan wat ons betreft de huidige situatie gehandhaafd blijven.

Ter info

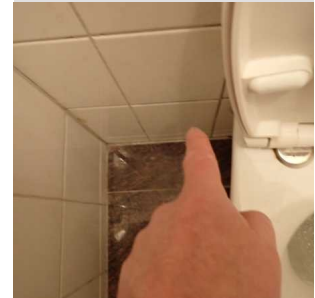
Er zijn gebreken aan de montage van het frame / achterwand geconstateerd. Mogelijk kan de montage van het frame eenvoudig worden verbeterd. De opgenomen stelpost is gebaseerd op eenvoudig herstel.

Beoordeling: **Voldoende**

1 - 5 jaar: € 195

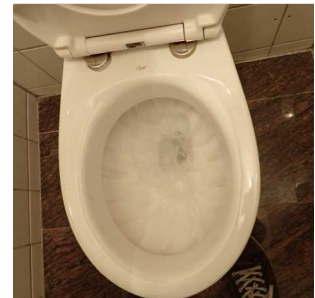
De toiletbril vertoont gebreken of is niet aanwezig. Dit dient te worden hersteld.

Beoordeling: **Voldoende**

1 - 5 jaar: € 45

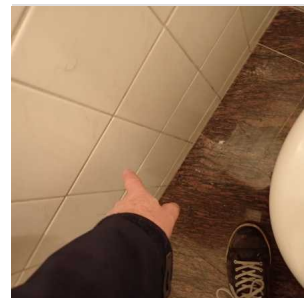
Bij het bekloppen van het tegelwerk is een "hol" geluid waarneembaar. Over het algemeen betekent dit dat er een holle ruimte achter het tegelwerk aanwezig is. In elk geval is op die plaatsen de hechting met de ondergrond niet optimaal. Vooralsnog kan wat ons betreft de huidige situatie gehandhaafd blijven.

Ter info

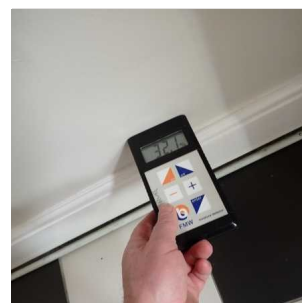
Vocht in wanden

Er is vocht aanwezig in de wanden. Het vocht kan wellicht op verschillende manieren (preventief) worden bestreden. Om te komen tot een totaal herstelplan is vervolg inspectie (indien aanbevolen) noodzakelijk. Het oplossen van dergelijke problemen kan kostbaar zijn. Laat u hierover goed informeren. De kosten van een nader onderzoek zijn afhankelijk van het soort onderzoek.

Beoordeling: **Onvoldoende**

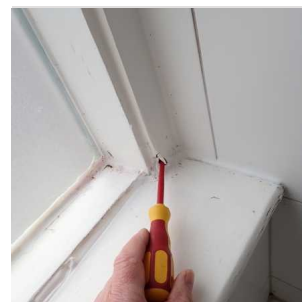
Aan de binnenkozijnen, ramen, deuren en het schilderwerk dient onderhoud te worden uitgevoerd. Gebreken herstellen, schilderwerk afwerken en aanhelen conform het bestaande werk.

Beoordeling: **Onvoldoende**

direct (3 - 12 mnd): € 360

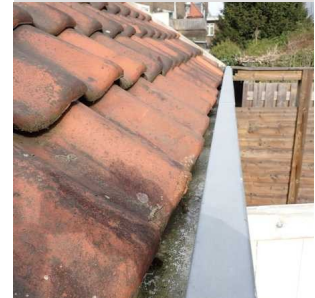
De goten zijn intern bekleed maar vertonen gebreken die de functionaliteit en duurzaamheid van het systeem aantasten. Gezien de beschadigingen is het aanbevolen om de goten op termijn volledig te vervangen om schade en lekkages te voorkomen. Het is raadzaam om de situatie regelmatig te inspecteren en tijdig actie te ondernemen.

Beoordeling: **Voldoende**

1 - 5 jaar: € 920

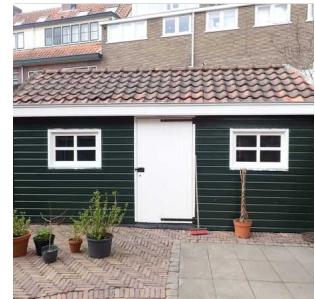
Het schilderwerk van de gevel verkeert in een matige conditie. Op termijn dient hier onderhoud gepleegd te worden. Met name de liggende delen moeten extra behandeld worden. Voor zover noodzakelijk dient er inspectie plaats te vinden en herstel van de gebreken aan de zwakke plekken. Indien nodig of als dat zal blijken, moeten enkele onderdelen vervangen worden. Laat u vooraf goed en deskundig informeren door een verfadviseur over het te gebruiken verfsysteem.

Beoordeling: **Voldoende**

1 - 5 jaar: € 1.045

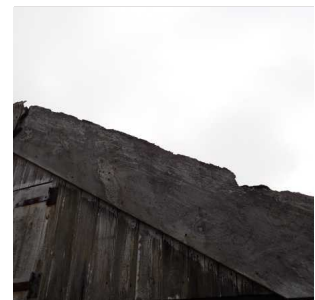
In dit onderdeel is houtrot aangetroffen. De exacte schade zal pas zichtbaar worden tijdens de noodzakelijk uit te voeren werkzaamheden. Om verdere schade te voorkomen dient onderhoud en herstel te worden uitgevoerd, waarbij de rotte delen dienen te worden vervangen.

Beoordeling: **Onvoldoende**

direct (3 - 12 mnd): € 880

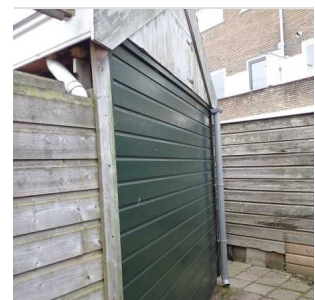
Het schilderwerk behoeft aandacht. Professioneel onderhoud dient te worden uitgevoerd. Met name de gevoelige delen, zoals liggende delen en verbindingen, extra behandelen. Voor zover noodzakelijk inspectie en herstel van gebreken uitvoeren aan zwakke plekken.

Beoordeling: **Onvoldoende**

direct (3 - 12 mnd): € 475
