Bouwkundig

Rapport

van het bouwkundig onderzoek
uitgevoerd aan:

Zonnebloem 2
2317 LL Leiden

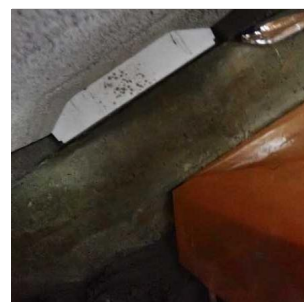
Risico-inschatting van de fundering

Voor zover dit visueel waarneembaar was tijdens het onderzoek, zijn er geen bijzonderheden aan de woning aangetroffen die een probleem aan de funderingsbalk doen vermoeden.

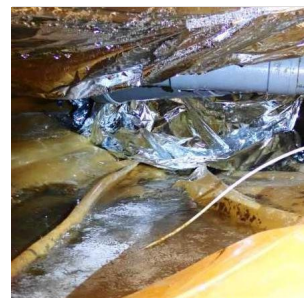
De aanwezige isolatie verkeert niet in een goede conditie. Er zijn gebreken en beperkte schades zichtbaar. Deze gebreken dienen te worden hersteld.

Beoordeling: **Voldoende**

1 - 5 jaar: € 420

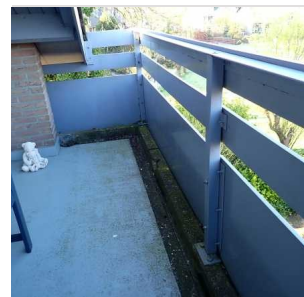
De balustrade, een laag hek of muurtje dat bij een hoogteverschil beveiligt tegen vallen, verkeert in goede conditie. Voor zover visueel waarneembaar zijn er tijdens de keuring geen afwijkingen aan de balustrade geconstateerd.

Beoordeling: **Goed**

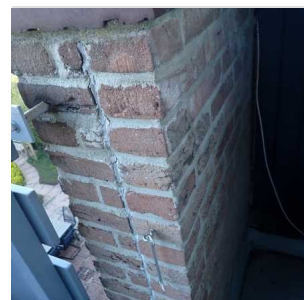
De balustrade, een laag hek of muurtje dat bij een hoogteverschil beveiligt tegen vallen, verkeert in goede conditie. Voor zover visueel waarneembaar zijn er tijdens de keuring geen afwijkingen aan de balustrade geconstateerd.

Beoordeling: **Goed**

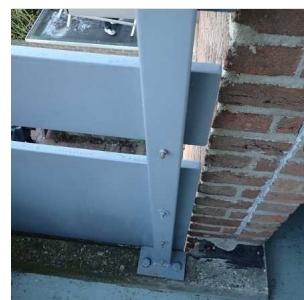
De balustrade, een laag hek of muurtje dat bij een hoogteverschil beveiligt tegen vallen, verkeert in goede conditie. Voor zover visueel waarneembaar zijn er tijdens de keuring geen afwijkingen aan de balustrade geconstateerd.

Beoordeling: **Goed**

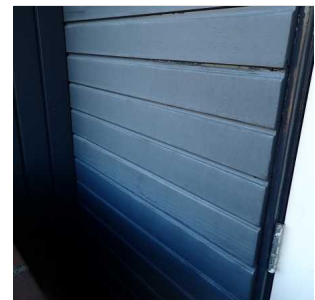
Er zijn geen gebreken aan de bevestiging van de gevelbekleding aangetroffen. Wel is er bij weersinvloeden een risico op werking van het materiaal. Vooral nog kan het geheel functioneren zoals bedoeld.

Beoordeling: **Goed**

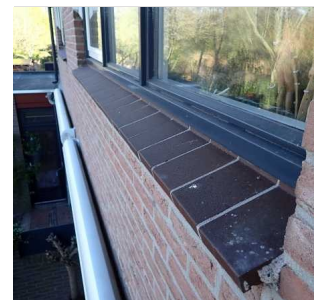
Het schilderwerk verkeert in een goede conditie. De kleur en weersinvloeden kunnen de kwaliteit van het schilderwerk beïnvloeden. Het is van belang dat er regulier onderhoud aan het schilderwerk wordt uitgevoerd. Met name de liggende delen per 2 jaar inspecteren en waar nodig onderhouden.

Beoordeling: **Goed**

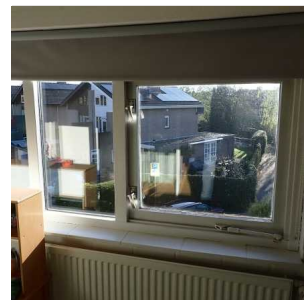
De kozijnen verkeren in voldoende conditie. Wel dient regulier onderhoud te worden uitgevoerd en het eventueel geadviseerd herstel dient te worden uitgevoerd. Er is op basis van een steekproef vastgesteld dat de draaiende delen voldoende kunnen functioneren. De bewegende onderdelen dienen periodiek te worden onderhouden en schoongehouden.

Beoordeling: **Goed**

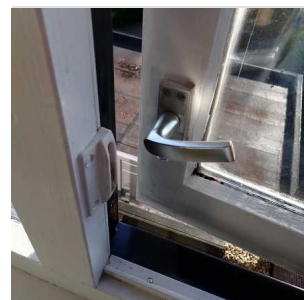
Het hang en sluitwerk is gecontroleerd. Het materiaal functioneert prima en is goed onderhouden. Regulier onderhoud dient jaarlijks uitgevoerd te worden.

Beoordeling: **Goed**

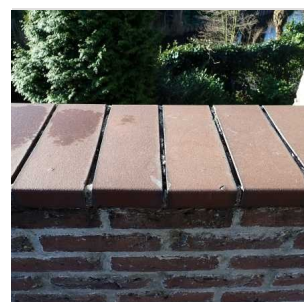
Er zijn gebreken aan het metselwerk van de muurafdekker (bovenzijde metselwerk). Het metsel- en voegwerk dient in een optimale conditie te verkeren. Deze gebreken dienen te worden hersteld. Eventueel kan na herstel het metselwerk tevens worden gehydrofobeerd.

Beoordeling: **Onvoldoende**

direct (3 - 12 mnd): € 195

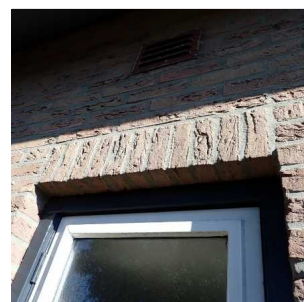
Voor zover visueel waarneembaar zijn er tijdens de keuring geen afwijkingen aan dit constructieve onderdeel geconstateerd. Dit element verkeert in goede conditie kan functioneren.

Beoordeling: **Goed**

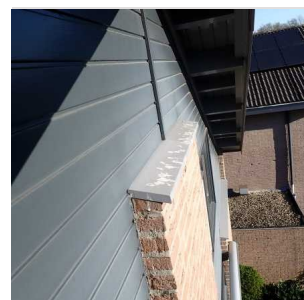
Voor zover visueel waarneembaar zijn er tijdens de inspectie geen afwijkingen aan de waterkerende voorziening geconstateerd. Dit onderdeel / voorziening verkeert in goede conditie en kan functioneren.

Beoordeling: **Goed**

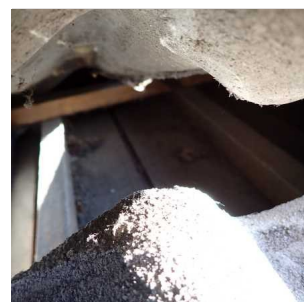
Het dakbeschoot van het hoofddak verkeert in een toereikende conditie. Er zijn geen gebreken aan dit deel van het dak opgemerkt. Het dakbeschoot is (voorzover dit waarneembaar was) deels en zeer plaatselijk geïnspecteerd. Het is in de meeste gevallen, i.v.m de afwerkingen onmogelijk om het hele dakvlak te inspecteren.

Beoordeling: **Goed**

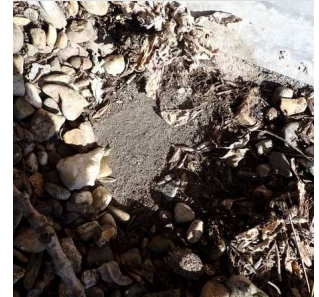
Het dakvlak, de afwerkingen inclusief de bedekking van de aanbouw zijn geïnspecteerd. Hierbij zijn geen gebreken opgemerkt. Het geheel verkeert in een voldoende conditie.

Beoordeling: **Goed**

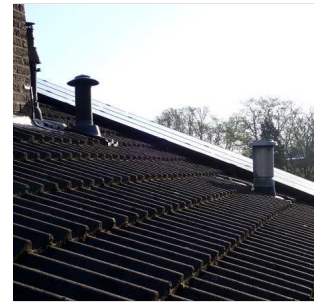
Voor zover visueel waarneembaar zijn er tijdens de keuring geen afwijkingen aan deze doorvoer geconstateerd. Deze doorvoer verkeert in goede conditie en kan functioneren. Het model van de dakdoorvoer en daarmee de aansluitingen met het dak zijn voldoende op elkaar afgestemd, de aansluitingen tussen doorvoer en dakbedekking is voldoende.

Beoordeling: **Goed**

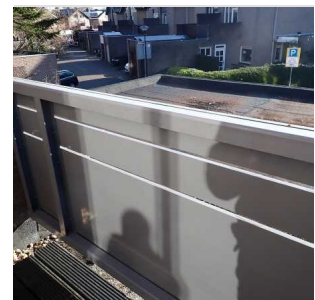
Voor zover visueel waarneembaar zijn er tijdens de keuring geen afwijkingen aan dit onderdeel van het dakterras geconstateerd. Dit onderdeel / voorziening verkeert in goede conditie en kan functioneren.

Beoordeling: **Goed**

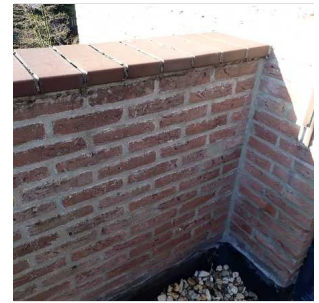
Voor zover visueel waarneembaar zijn er tijdens de keuring geen afwijkingen aan dit onderdeel van het dakterras geconstateerd. Dit onderdeel / voorziening verkeert in goede conditie en kan functioneren.

Beoordeling: **Goed**

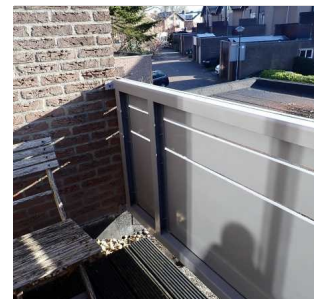
Voor zover visueel waarneembaar zijn er tijdens de keuring geen afwijkingen aan dit onderdeel van het dakterras geconstateerd. Dit onderdeel / voorziening verkeert in goede conditie en kan functioneren.

Beoordeling: **Goed**

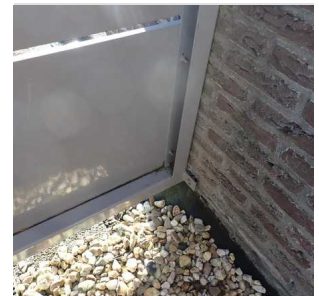
De bevestiging van de balustrade verkeert in een goede conditie. Jaarlijks een visueel onderzoek uitvoeren en eventueel ontstane gebreken direct herstellen.

Beoordeling: **Goed**

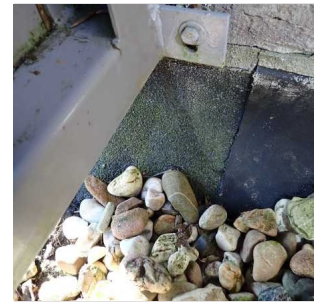
Voor zover visueel waarneembaar zijn er tijdens de keuring geen afwijkingen aan dit onderdeel van de vloer van het dakterras geconstateerd. Dit onderdeel / voorziening verkeert in goede conditie en kan functioneren.

Beoordeling: **Goed**

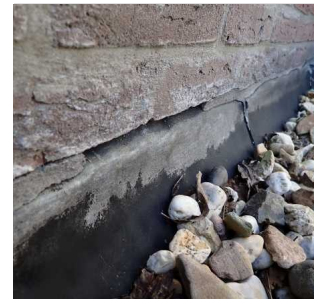
De afwerkingen, de waterkerende voorzieningen zijn geïnspecteerd. Hierbij zijn geen gebreken opgemerkt. Het geheel verkeert in een voldoende conditie.

Beoordeling: **Goed**

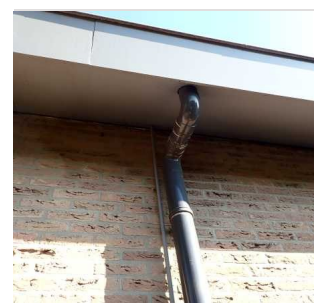
Voor zover visueel waarneembaar zijn er tijdens de keuring geen afwijkingen aan dit onderdeel geconstateerd. De hemelwaterafvoeren verkeren in een goede / voldoende conditie. De bevestigingen en de afwatering is voldoende. Het geheel kan functioneren als bedoeld.

Beoordeling: **Goed**

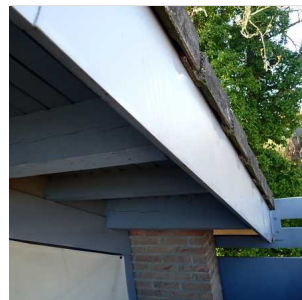
Er zijn geen gebreken aan de overstekken/ boeiboorden aangetroffen. Het geheel verkeert in voldoende conditie en kan functioneren. Uiteraard dient er wel regulier onderhoud te worden uitgevoerd. Dit onderhoud is afhankelijk van de huidige conditie, het materiaal en de kleur.

Beoordeling: **Goed**

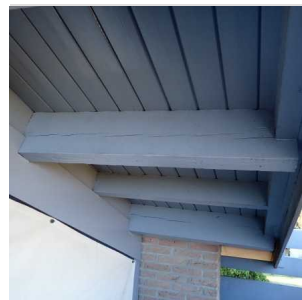
Er zijn geen gebreken aan de overstekken/ boeiboorden aangetroffen. Het geheel verkeert in voldoende conditie en kan functioneren. Uiteraard dient er wel regulier onderhoud te worden uitgevoerd. Dit onderhoud is afhankelijk van de huidige conditie, het materiaal en de kleur.

Beoordeling: **Goed**

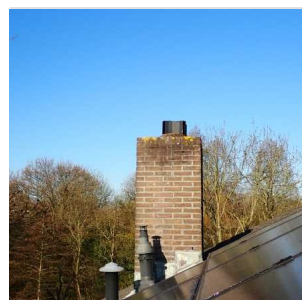
Beoordeling: **Voldoende**

1 - 5 jaar: € 190

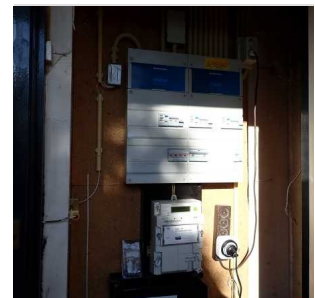
Als tijdens de inspectie geen spanning op het systeem stond, zorgt dit voor beperking van de beoordeling en is dit apart vermeld.

Beoordeling: **Goed**

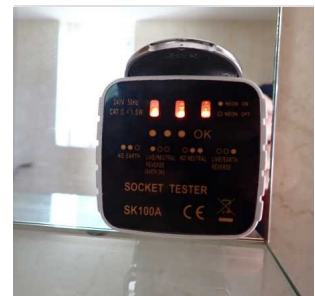
Voor zover visueel waarneembaar zijn er tijdens de keuring geen afwijkingen aan de randaarding geconstateerd.

Beoordeling: **Goed**

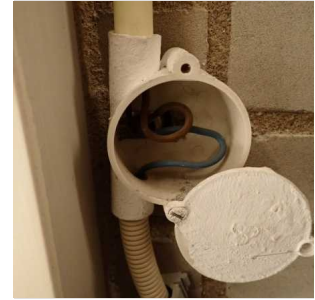
Voor zover visueel waarneembaar zijn er tijdens de keuring geen afwijkingen aan het systeem geconstateerd. De wandcontactdozen en het schakelmateriaal verkeren in een goede conditie.

Beoordeling: **Goed**

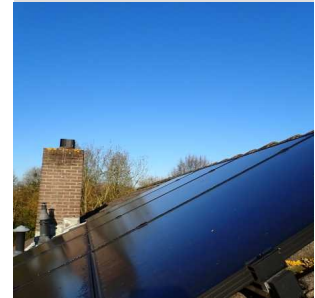
Voor zover visueel waarneembaar zijn er tijdens de keuring geen afwijkingen aan de zonnepanelen geconstateerd. Er is geen controle op het functioneren uitgevoerd.

Beoordeling: **Goed**

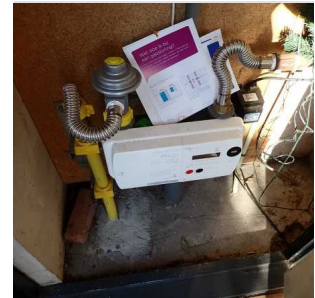
Er zijn geen gebreken aan het gassysteem aangetroffen. De beoordeling is beperkt, maar wordt, voor zover zichtbaar, zo zorgvuldig mogelijk uitgevoerd. De gasinstallatie wordt visueel geïnspecteerd en dus niet gekeurd.

Beoordeling: **Goed**

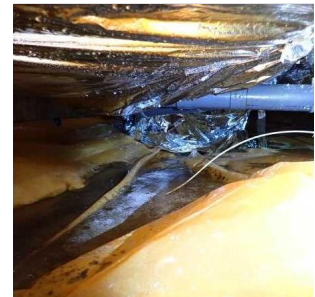
De rioleringen (en eventuele standleiding) verkeren in een voldoende conditie. Voor zover zichtbaar functioneert de riolering voldoende en is er voldoende afschot. De bevestiging is voldoende. Er zijn geen bijzonderheden aangetroffen.

Beoordeling: **Goed**

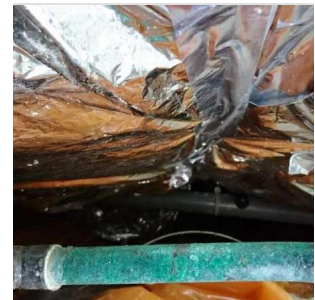
Beoordeling: **Voldoende**

1 - 5 jaar: € 120

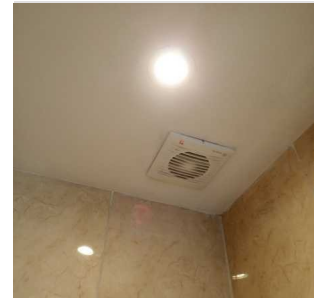
De elektrische ventilatoren zijn op hun functioneren gecontroleerd en niet op hun afzuig- of inblaascapaciteit. Deze apparaten functioneren voldoende. Er zijn geen gebreken waargenomen. Voor zover waarneembaar en hoorbaar verkeren ook de lagers e.d. nog in een goede conditie. Er is geen direct geluidsoverlast.

Beoordeling: **Goed**

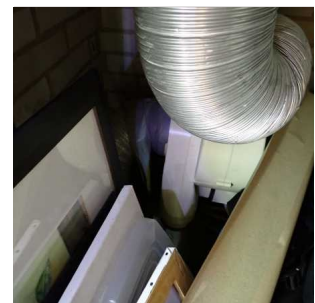
Voor zover visueel waarneembaar zijn er tijdens de keuring geen afwijkingen aan de MV box geconstateerd. Dit onderdeel / voorziening verkeert in goede conditie. Het centraal geregeld mechanisch ventilatiesysteem lijkt te kunnen functioneren.

Beoordeling: **Goed**

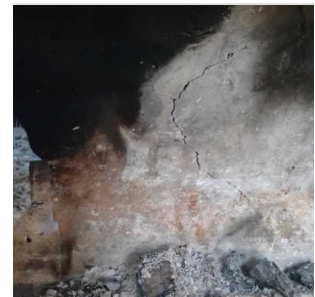
Scheurvorming achterwand

Er zijn gebreken waargenomen aan de open haard. In de achterwand zijn scheuren aanwezig. Die kunnen worden hersteld door een specialist en staan niet direct een veilig en goed functioneren in de weg. Wij adviseren u echter wel de gebreken te laten herstellen.

Beoordeling: **Voldoende**

1 - 5 jaar: € 180

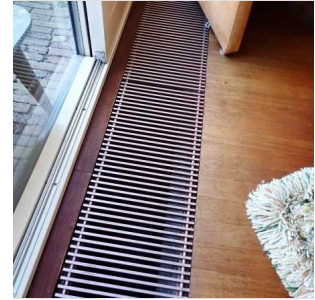
Voor zover visueel waarneembaar zijn er tijdens de keuring geen afwijkingen aan de convectorput geconstateerd. Dit onderdeel / voorziening verkeert in goede conditie en kan functioneren.

Beoordeling: **Goed**

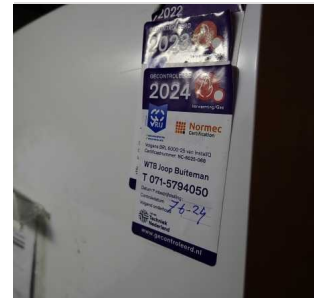
Er is voldoende onderhoud uitgevoerd. Deze CV ketel is aantoonbaar gekeurd, conform de Gasketelwet. Dit bevordert de technische levensduur van het systeem en heeft een positief effect op het energieverbruik. Periodiek dient onderhoud uitgevoerd te worden. De keuringssticker is aanwezig.

Beoordeling: **Goed**

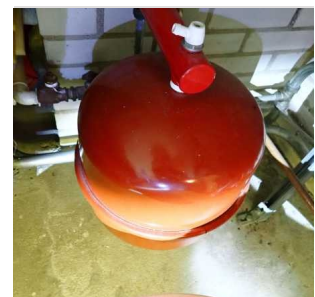
Voor zover visueel waarneembaar zijn er tijdens de keuring geen afwijkingen aan het expansievat geconstateerd. Dit onderdeel / voorziening verkeert in goede conditie en kan functioneren.

Beoordeling: **Goed**

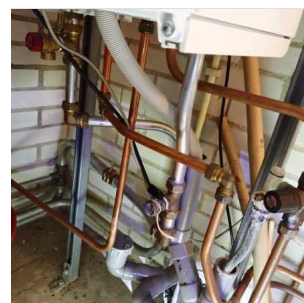
Voor zover visueel waarneembaar zijn er tijdens de keuring geen afwijkingen aan het leidingwerk geconstateerd. Dit onderdeel verkeert in goede conditie en kan functioneren. Het leidingwerk is voldoende gebeugeld. Let op dat dit bij eventuele aanpassingen van het systeem ook zo blijft.

Beoordeling: **Goed**

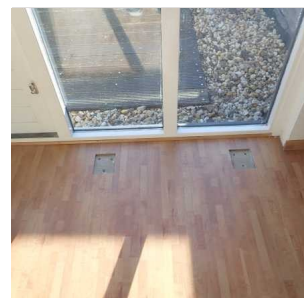
Het lijkt erop dat het systeem is aangepast waarbij de radiatoren zijn verwijderd. We maken hiervan alleen een melding, zonder kosten te begroten. Het advies is om geen oude/gebuchte radiator(-en) weer aan het systeem aan te sluiten, aangezien dit problemen kan veroorzaken bij de cv-ketel door loskomende roestdeeltjes.

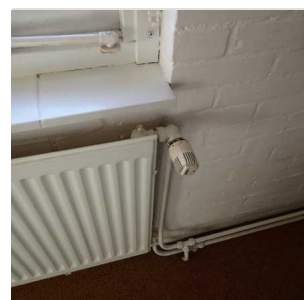
De afsluiters verkeren, voor zover deze zijn geïnspecteerd, in een voldoende conditie. Geen bijzonderheden aangetroffen.

Beoordeling: **Goed**

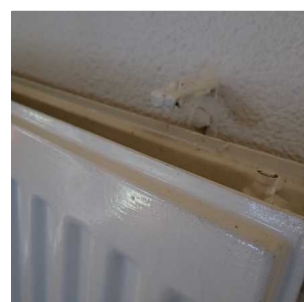
Bevestiging van de radiatoren

Eén of meerdere afgiftebronnen vertonen gebreken ter plaatse van de bevestiging en/of ophanging. Deze gebreken dienen te worden hersteld ter voorkoming van lekkage. Een afgiftebron is meestal op vier punten bevestigd (twee aan de onderzijde en twee aan de achterzijde of aan de zijkanten).

Beoordeling: **Voldoende**

1 - 5 jaar: € 90

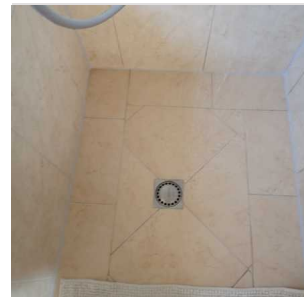
Voor zover visueel waarneembaar zijn er tijdens de keuring geen afwijkingen aan de afvoer geconstateerd. Dit onderdeel / voorziening verkeert in goede conditie en kan functioneren

Beoordeling: **Goed**

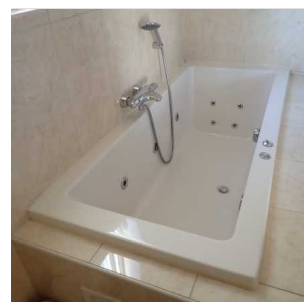
Voor zover visueel waarneembaar zijn er tijdens de keuring geen afwijkingen aan het bad geconstateerd. Dit onderdeel / voorziening verkeert in goede conditie en kan functioneren.

Beoordeling: **Goed**

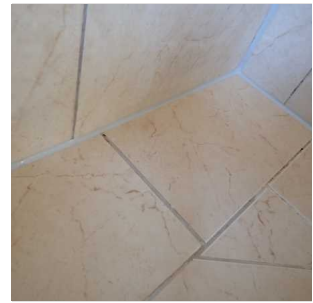
Het aanwezige kitwerk verkeert niet in een goede conditie. Deze situatie kan, afhankelijk van het gebruik, een lekkage veroorzaken. Onderhoud en herstel dient te worden uitgevoerd.

Beoordeling: **Onvoldoende**

direct (3 - 12 mnd): € 130

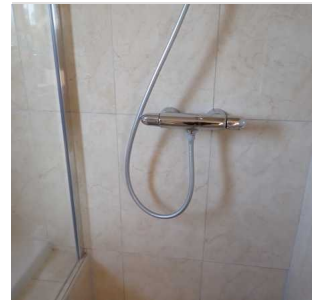
Voor zover visueel waarneembaar zijn er tijdens de keuring geen afwijkingen aan dit onderdeel geconstateerd. Dit onderdeel / voorziening verkeert in goede conditie en kan functioneren

Beoordeling: **Goed**

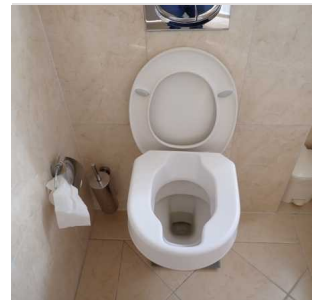
Voor zover visueel waarneembaar zijn er tijdens de keuring geen afwijkingen aan de toiletpot geconstateerd. Dit onderdeel / voorziening verkeert in goede conditie en kan functioneren.

Beoordeling: **Goed**

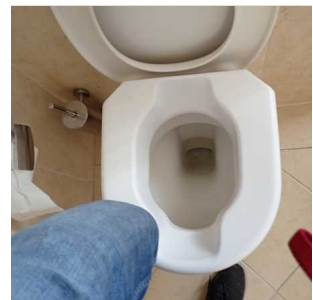
Er zijn geen gebreken aan de montage van de toiletpot geconstateerd. Het geheel kan voldoende functioneren. Bij hangende toiletpotten regelmatig de ophanging en de afdichting controleren. Bij staande toiletpotten de afdichting aan de onder en achterzijde regelmatig controleren.

Beoordeling: **Goed**

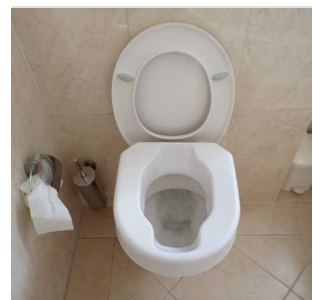
Tijdens de controle aan het toilet is mede gecontroleerd of het water vlot wegspoelt en niet 'blijft hangen'. Eventuele vertragingen in het afvoeren van dit afvalwater kunnen een indicatie zijn dat er (beginnende) rioolproblemen zijn. In dit geval is er bij deze controle geen probleem opgemerkt. De doorspoeling verloopt vlot en 'soepel'.

Beoordeling: **Goed**

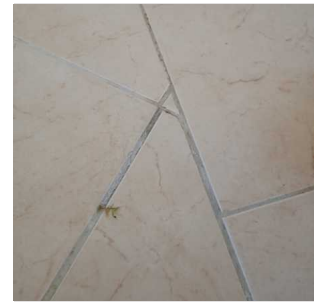
Bij het bekloppen van het tegelwerk is een "hol" geluid waarneembaar. Over het algemeen betekent dit dat er een holle ruimte achter het tegelwerk aanwezig is. In elk geval is op die plaatsen de hechting met de ondergrond niet optimaal. Vooralsnog kan wat ons betreft de huidige situatie gehandhaafd blijven.

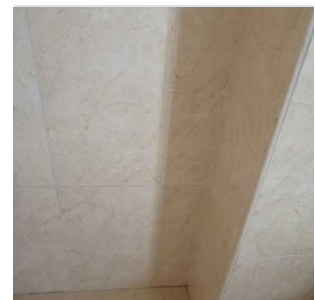
Voor zover visueel waarneembaar zijn er tijdens de keuring geen afwijkingen aan de wanden en afwerking geconstateerd. Dit onderdeel / voorziening verkeert in goede conditie en kan functioneren

Beoordeling: **Goed**

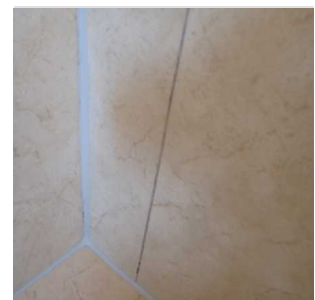
Bij het bekloppen van het tegelwerk is een "hol" geluid waarneembaar. Over het algemeen betekent dit dat er een holle ruimte achter het tegelwerk aanwezig is. In elk geval is op die plaatsen de hechting met de ondergrond niet optimaal. Vooralsnog kan wat ons betreft de huidige situatie gehandhaafd blijven.

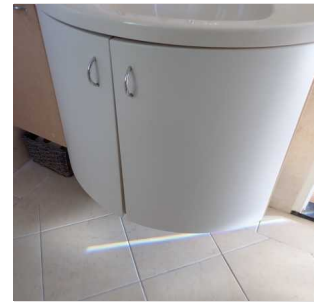
Voor zover visueel waarneembaar zijn er tijdens de keuring geen afwijkingen aan het wandmeubel geconstateerd. Dit onderdeel / voorziening verkeert in goede conditie en kan functioneren

Beoordeling: **Goed**

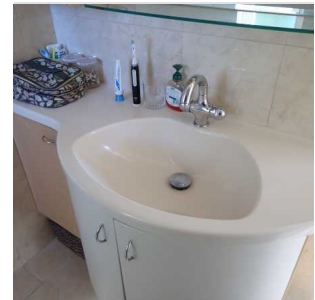
Voor zover visueel waarneembaar zijn er tijdens de keuring geen afwijkingen aan de wasbak geconstateerd. Dit onderdeel / voorziening verkeert in goede conditie en kan functioneren.

Beoordeling: **Goed**

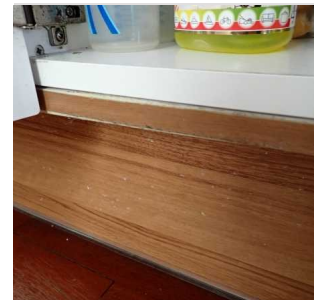
Er is beginnend (hout)rot aan het keukenblok aanwezig. De oorzaak hiervan is een overdreven of langdurige vochtbelasting. Indien met beleid wordt omgegaan met de materialen, kan de technische levensduur worden verlengd. Beter is het om het onderdeel te vervangen.

Beoordeling: **Onvoldoende**

direct (3 - 12 mnd): € 220

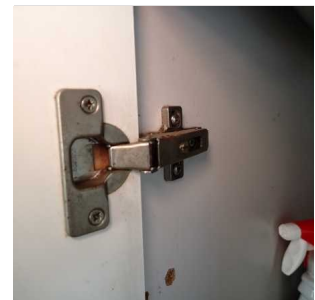
Het hang- en sluitwerk van de keukenkastdeuren verkeert in een voldoende conditie. Het geheel kan goed functioneren. Er zijn geen gebreken.

Beoordeling: **Goed**

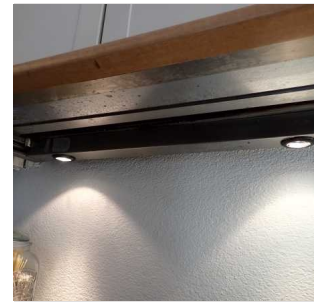
Voor zover visueel waarneembaar zijn er tijdens de keuring geen afwijkingen aan dit onderdeel geconstateerd. Dit onderdeel / voorziening verkeert in goede conditie en kan functioneren.

Beoordeling: **Goed**

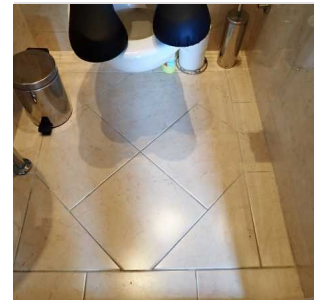
De afwerking van de vloer in het toilet verkeert in een voldoende conditie. Er zijn geen bijzonderheden aangetroffen. De afwerking lijkt voldoende te kunnen functioneren en is voldoende waterdicht.

Beoordeling: **Goed**

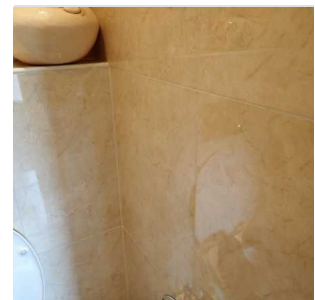
De afwerking van de wand in het toilet verkeert in een voldoende conditie. Er zijn geen bijzonderheden aangetroffen. De afwerking lijkt voldoende te kunnen functioneren en is voldoende waterdicht.

Beoordeling: **Goed**

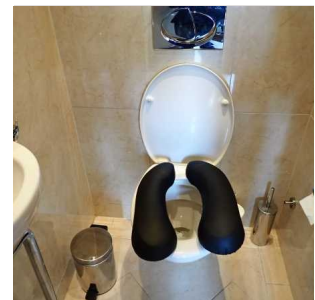
Het toilet en de aanwezige voorzieningen zijn visueel gecontroleerd op gebreken. Het toilet verkeert in een goede conditie, en kan behoudens het reguliere onderhoud aan de waterkerende afdichtingen goed functioneren.

Beoordeling: **Goed**

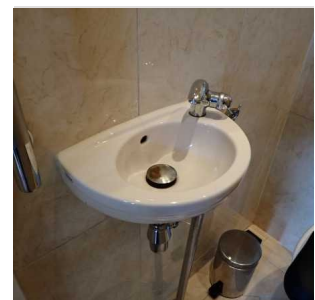
Voor zover visueel waarneembaar zijn er tijdens de keuring geen afwijkingen aan de wasbak geconstateerd. Dit onderdeel / voorziening verkeert in goede conditie en kan functioneren

Beoordeling: **Goed**

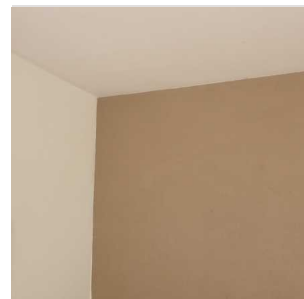
Voor zover visueel waarneembaar zijn er tijdens de keuring geen afwijkingen aan dit onderdeel geconstateerd. Dit onderdeel / voorziening verkeert in goede conditie en kan functioneren.

Beoordeling: **Goed**

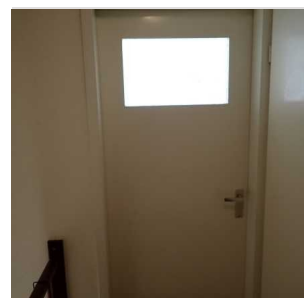
Voor zover visueel waarneembaar zijn er tijdens de keuring geen afwijkingen aan de kozijnen geconstateerd. Dit onderdeel / voorziening verkeert in goede conditie en kan functioneren.

Beoordeling: **Goed**

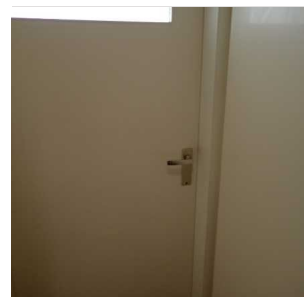
Het hang- en sluitwerk functioneert voldoende. Regulier onderhoud dient op termijn te worden uitgevoerd.

Beoordeling: **Goed**

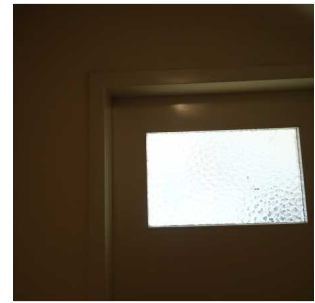
De binnenkozijnen, ramen, deuren en het schilderwerk verkeren in een voldoende conditie. Regulier onderhoud aan schilderwerk dient op termijn te worden uitgevoerd.

Beoordeling: **Goed**

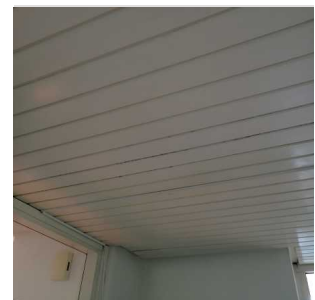
Voor zover visueel waarneembaar zijn er tijdens de keuring geen afwijkingen aan de plafonds geconstateerd. Dit onderdeel / voorziening verkeert in goede conditie en kan functioneren.

Beoordeling: **Goed**

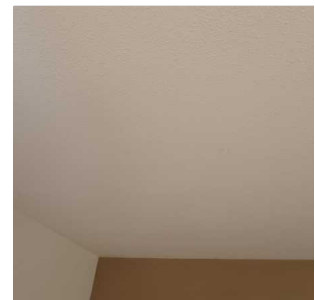
Voor zover visueel waarneembaar zijn er tijdens de keuring geen afwijkingen aan de plafonds geconstateerd. Dit onderdeel / voorziening verkeert in goede conditie en kan functioneren.

Beoordeling: **Goed**

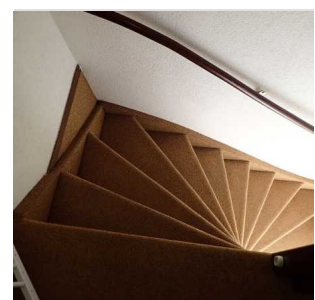
Voor zover visueel waarneembaar zijn er tijdens de keuring geen afwijkingen aan de trappen en leuning geconstateerd. Dit onderdeel / voorziening verkeert in goede conditie en kan functioneren.

Beoordeling: **Goed**

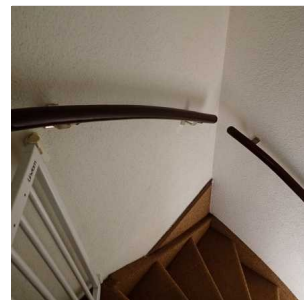
De balustrade / trapleuning is gecontroleerd op stabiliteit en veiligheid. Hieraan zijn geen gebreken geconstateerd. Het geheel kan goed en veilig functioneren.

Beoordeling: **Goed**

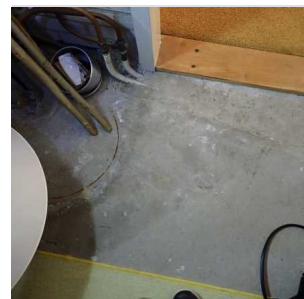
De vloer is, voor zover visueel waarneembaar, vlak en stabiel. Er zijn vanaf de bovenzijde geen bijzonderheden aan de vloer aangetroffen. Er zijn geen metingen verricht, de vlakheid is visueel beoordeeld.

Beoordeling: **Goed**

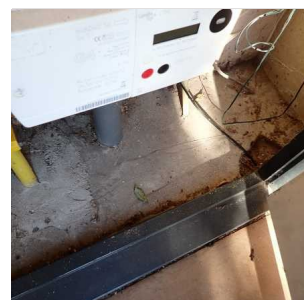
De vloer is, voor zover visueel waarneembaar, vlak en stabiel. Er zijn vanaf de bovenzijde geen bijzonderheden aan de vloer aangetroffen. Er zijn geen metingen verricht, de vlakheid is visueel beoordeeld.

Beoordeling: **Goed**

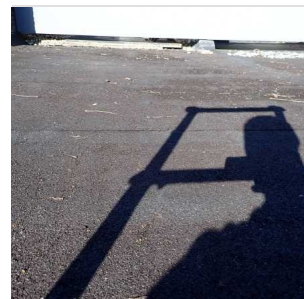
Het dakvlak van het bijgebouw, de afwerkingen inclusief de bedekking zijn geïnspecteerd. Hierbij zijn geen gebreken opgemerkt. Het geheel verkeert in een voldoende conditie.

Beoordeling: **Goed**

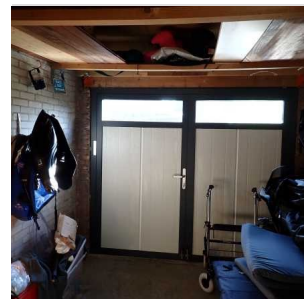
Voor zover visueel waarneembaar zijn er tijdens de keuring geen afwijkingen aan dit onderdeel geconstateerd. Dit onderdeel / voorziening verkeert in goede conditie en kan functioneren.

Beoordeling: **Goed**

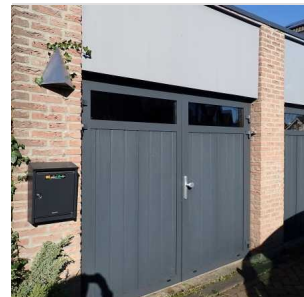
Gevelopeningen - Kozijn

Voor zover visueel waarneembaar zijn er tijdens de keuring geen afwijkingen aan dit onderdeel geconstateerd. Dit onderdeel / voorziening verkeert in goede conditie en kan functioneren.

Beoordeling: **Goed**

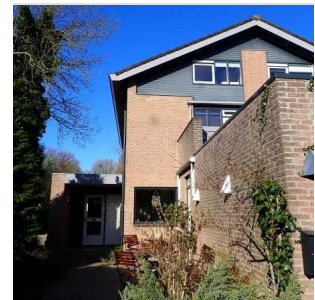
Voor zover visueel waarneembaar zijn er tijdens de keuring geen afwijkingen aan dit onderdeel geconstateerd. Dit onderdeel / voorziening verkeert in goede conditie en kan functioneren.

Beoordeling: **Goed**

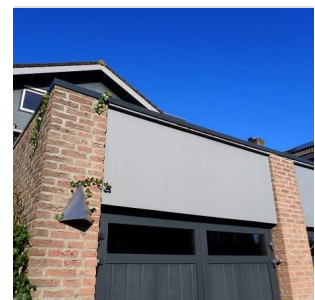
Voor zover visueel waarneembaar zijn er tijdens de keuring geen afwijkingen aan dit onderdeel geconstateerd. Dit element verkeert in goede conditie kan functioneren. Het lijkt erop dat de ruimtes achter boeiboorden en/of overstekken voldoende zijn geventileerd. Onvoldoende ventilatie zou in de constructie kunnen leiden tot condensvorming met mogelijk gebreken tot gevolg.

Beoordeling: **Goed**
