# Bouwkundig Rapport

**Roodenburgerstraat 51  
2313 HJ Leiden**

Op 2 juni 2025 heb ik een bouwkundig onderzoek uitgevoerd aan de Roodenburgerstraat 51. Dat heb ik met veel genoegen en naar beste kunnen en weten gedaan. De resultaten van mijn bevindingen en adviezen vindt u terug in dit volledige bouwkundige rapport. Deze voldoet aan de NTA 8060:2021. Dit is de norm die een eenduidige methodiek beschrijft om de bouwkundige staat vast te leggen.

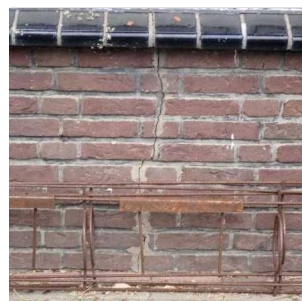
voor en links

#### Scheurvorming

Er is scheurvorming aanwezig in het metselwerk. Om verdere schade, zoals inwateren, te voorkomen, is herstel noodzakelijk. Indien er aanwijzingen zijn voor een constructief of funderingsrisico, wordt in het rapport een nader onderzoek aanbevolen.

Beoordeling: **Voldoende**

1 - 5 jaar: € 570

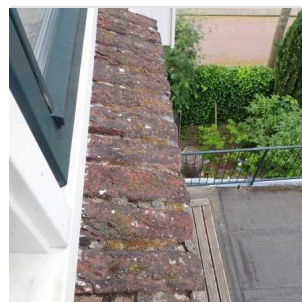
### Metselwerk - en achter

#### De conditie van het voegwerk

Het voegwerk van de waterslag is uitgespoeld en/of onvoldoende aanwezig. Hierdoor is vochtintrede in de gevel mogelijk met een risico op lekkage. De gebreken aan het voegwerk dienen te worden hersteld. Oude voegen verwijderen, materialen schoonslijpen en geheel reinigen, waarna de nieuwe voeg aangebracht kan worden.

Beoordeling: **Voldoende**

1 - 5 jaar: € 90

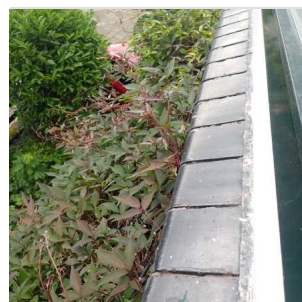
### Raamdorpelstenen - voor en links

#### De conditie van het voegwerk

Het voegwerk van de waterslag is uitgespoeld en/of onvoldoende aanwezig. Hierdoor is vochtintrede in de gevel mogelijk met een risico op lekkage. De gebreken aan het voegwerk dienen te worden hersteld. Oude voegen verwijderen, materialen schoonslijpen en geheel reinigen, waarna de nieuwe voeg aangebracht kan worden.

Beoordeling: **Voldoende**

1 - 5 jaar: € 70

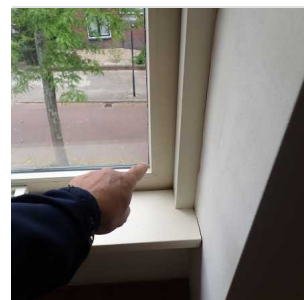
Er zijn, daar waar geïnspecteerd is, gebreken bij de tochtstrippen. Hierdoor is er meer tocht. Deze gebreken kunnen eenvoudig worden hersteld. Daar waar nodig moet de afdichting gerepareerd of vervangen worden.

Beoordeling: **Voldoende**

1 - 5 jaar: € 120

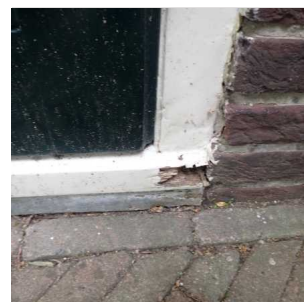
#### Houtrot / schade

Er zijn gebreken en/of houtrot aangetroffen. In dit geval dienen de gebreken en/ of het zichtbare houtrot te worden hersteld. Indien nodig moeten de onderdelen of het gehele element vervangen worden, waarna het geheel kan worden afgewerkt met een verfsysteem conform het bestaande werk. Vooralsnog is uitgegaan van herstel. Het is goed mogelijk dat bij groot onderhoud (schilderwerk) meer houtrot na de verwijdering van de verf zichtbaar wordt of aanwezig is.

Beoordeling: **Onvoldoende**

direct (3 - 12 mnd): € 880

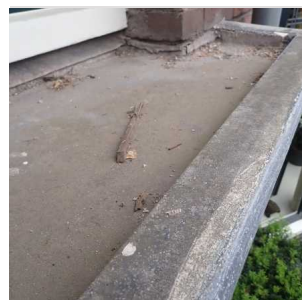
### Zinkwerk - voor

#### Conditie van het zinkwerk

Het zink is oud en het einde van de technische levensduur is (bijna) bereikt. Hierdoor is er een verhoogd risico op lekkage. U dient er rekening mee te houden dat deze zinken bedekking vervangen dient te worden.

Beoordeling: **Onvoldoende**

direct (3 - 12 mnd): € 480

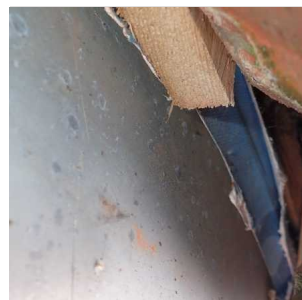
Over het dakbeschot is een folie aangebracht, waardoor het dakbeschot niet te inspecteren is. Een niet ventilerende folie vormt een risico op condensvorming, indien de kap aan de binnenzijde is of wordt geïsoleerd.

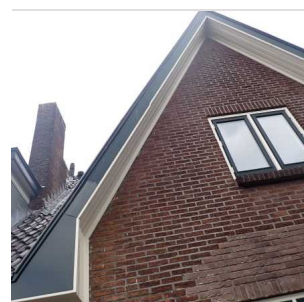
### Schilderwerk - en achter

#### Het schilderwerk

Beoordeling: **Voldoende**

1 - 5 jaar: € 1.080

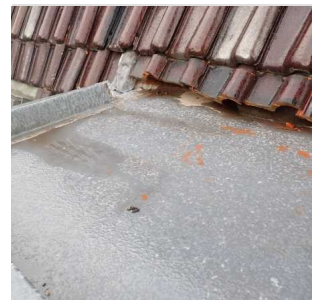
### Zinkwerk - voor

#### Het afschot van de goot

Beoordeling: **Voldoende**

1 - 5 jaar: € 600

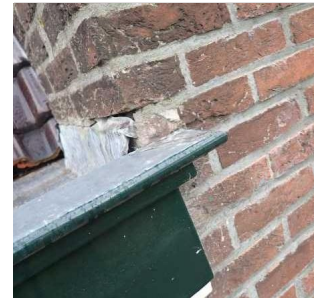
### Metselwerk - en links

Beoordeling: **Slecht**

direct (0 - 2 mnd): € 100

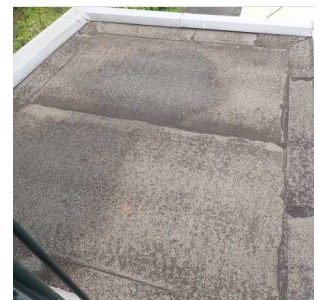
### Bitumen - en achter

#### De conditie van de dakbedekking

Beoordeling: **Voldoende**

1 - 5 jaar: € 810

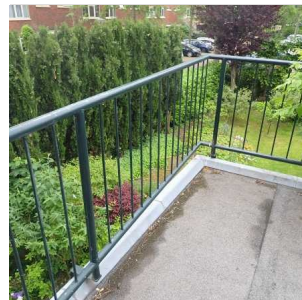
### Staal - en achter

Beoordeling: **Voldoende**

1 - 5 jaar: € 450

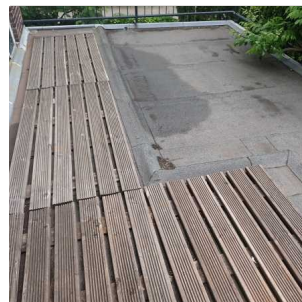
Het materiaal is gedateerd, er is schade, of de technische levensduur is bereikt. Door de verminderde conditie van de dakbedekking bestaat er een verhoogd risico op lekkages en/of vervolgschade aan de dakconstructie. Vervanging van de bedekking is op (korte) termijn noodzakelijk.

Beoordeling: **Voldoende**

1 - 5 jaar: € 1.980

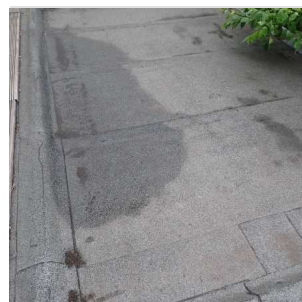
Voor zover zichtbaar zijn er geen lekkages aangetroffen. Na verwijdering van eventueel aanwezige afwerkingen, aftimmeringen en/of opslag kunnen problemen of gebreken alsnog zichtbaar worden.

Beoordeling: **Goed**

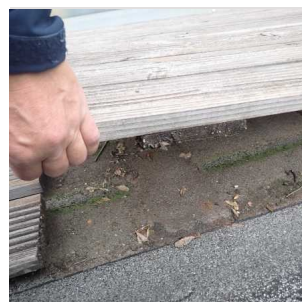
#### Ontbrekende tegeldragers

De vlonder ligt direct op de dakafwerking. In verband met risico op gevolgschade adviseren we om onder de vlondertegels tegeldragers (t.b.v. drukverdeling) aan te brengen.

Beoordeling: **Voldoende**

1 - 5 jaar: € 150

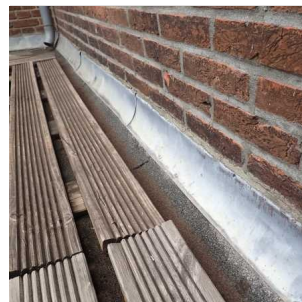
De loodstroken verkeren in een voldoende conditie. Hier zijn geen gebreken waargenomen. De overlap is voldoende. Het materiaal is van voldoende dikte. Het geheel kan functioneren als bedoeld, loodwerk regelmatig controleren, eventueel aankloppen daar waar nodig.

Beoordeling: **Goed**

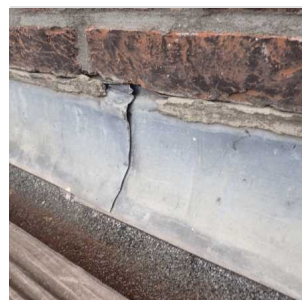
#### Gebreken aan lintvoeg

Beoordeling: **Onvoldoende**

direct (3 - 12 mnd): € 90

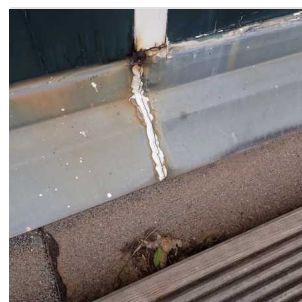
#### Reparatieplek laat los

Een eerder uitgevoerde reparatie vertoont gebreken. Deze reparatie dient op korte termijn te worden hersteld ter voorkoming van een lekkage.

Beoordeling: **Voldoende**

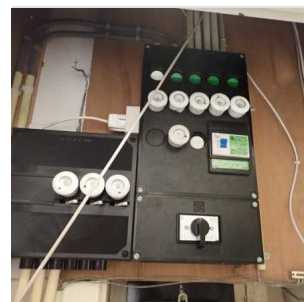
#### Conditie van de groepenkast

Beoordeling: **Voldoende**

1 - 5 jaar: € 1.200

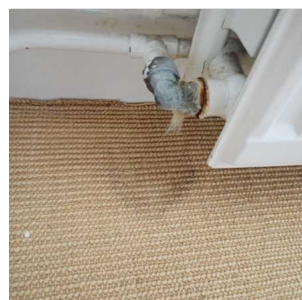
Er zijn gebreken aan de koppelingen. Waar nodig moeten enkele onderdelen vervangen, de bevestiging verbeterd en het gehele systeem gecontroleerd worden op alle koppelingen.

Beoordeling: **Voldoende**

1 - 5 jaar: € 120

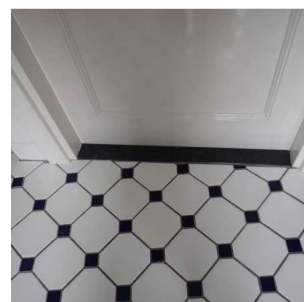
### Aanbrengen van ventilatieopening in de deur

Beoordeling: **Voldoende**

1 - 5 jaar: € 90

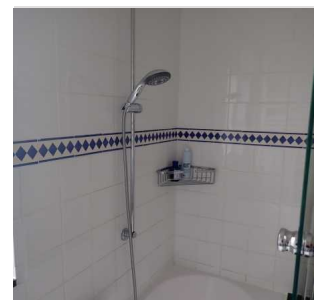
Het voegwerk is gecontroleerd. Er zijn gebreken opgemerkt. Bij intensief gebruik kan dit lekkage of vochtdoorslag elders veroorzaken. Vooralsnog wordt ervan uitgegaan dat e.e.a. kan worden hersteld conform het bestaande werk. Daar waar nodig kunnen bestaande slechte voegen worden verwijderd en vervangen.

Beoordeling: **Onvoldoende**

direct (3 - 12 mnd): € 275

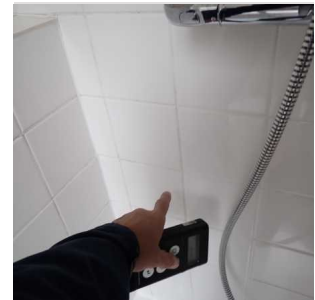
Het voegwerk is gecontroleerd. Er zijn gebreken opgemerkt. Bij intensief gebruik kan dit lekkage of vochtdoorslag elders veroorzaken. Vooralsnog wordt ervan uitgegaan dat e.e.a. kan worden hersteld conform het bestaande werk. Daar waar nodig kunnen bestaande slechte voegen worden verwijderd en vervangen.

Beoordeling: **Onvoldoende**

direct (3 - 12 mnd): € 275

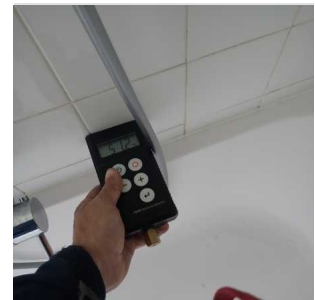
Er is een verhoogde concentratie vocht gemeten achter het tegelwerk nabij de kraan en/of is het zichtbaar dat de kitafwerking ontbreekt of ondeugdelijk is. Vocht achter tegelwerken e.d. kan, via de bouwkundige constructie, binnen enkele maanden weer drogen als de kit- en voegafwerkingen in een voldoende conditie verkeren. In dit geval kan de kraan worden gedemonteerd, waarna het kitwerk alsnog kan worden aangebracht tussen het leidingwerk en het tegelwerk, zodat bij een waterbelasting het water niet kan binnentreden tot zelfs achter het tegelwerk.

Beoordeling: **Onvoldoende**

direct (3 - 12 mnd): € 180

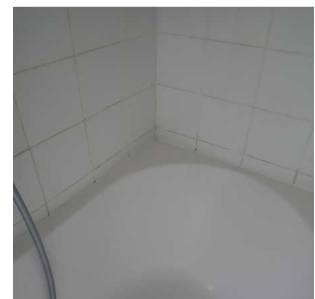
Het aanwezige kitwerk verkeert niet in een goede conditie. Deze situatie kan, afhankelijk van het gebruik, een lekkage veroorzaken. Onderhoud en herstel dient te worden uitgevoerd.

Beoordeling: **Onvoldoende**

direct (3 - 12 mnd): € 195

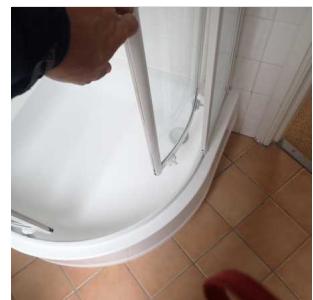
Er zijn gebreken opgemerkt aan deze voorziening. Deze gebreken kunnen niet worden hersteld middels een reparatie. Vervangen van het defecte of gehele onderdeel is noodzakelijk.

Beoordeling: **Onvoldoende**

direct (3 - 12 mnd): € 320

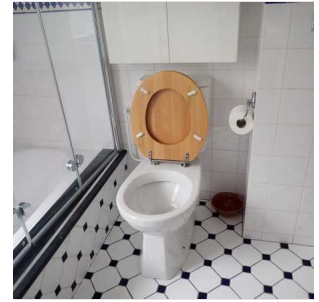
Voor zover visueel waarneembaar zijn er tijdens de keuring geen afwijkingen aan de toiletpot geconstateerd. Dit onderdeel / voorziening verkeert in goede conditie en kan functioneren.

Beoordeling: **Goed**

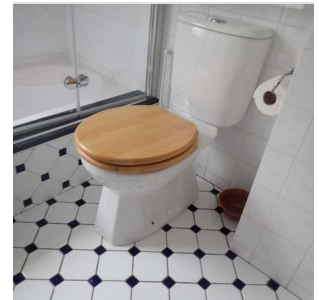
#### De bevestiging van de toiletpot

Er zijn geen gebreken aan de montage van de toiletpot geconstateerd. Het geheel kan voldoende functioneren. Bij hangende toiletpotten regelmatig de ophanging en de afdichting controleren. Bij staande toiletpotten de afdichting aan de onder en achterzijde regelmatig controleren.

Beoordeling: **Goed**

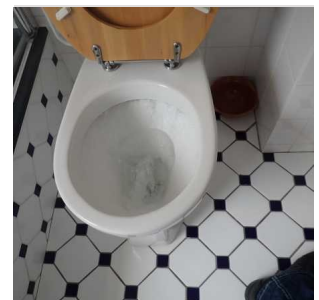
#### Doorspoeling van het toilet

Tijdens de controle aan het toilet is mede gecontroleerd of het water vlot wegspoelt en niet 'blijft hangen'. Eventuele vertragingen in het afvoeren van dit afvalwater kunnen een indicatie zijn dat er (beginnende) rioolproblemen zijn. In dit geval is er bij deze controle geen probleem opgemerkt. De doorspoeling verloopt vlot en 'soepel'.

Beoordeling: **Goed**

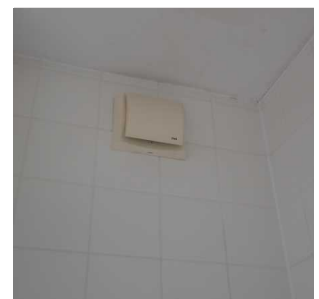
Beoordeling: **Voldoende**

1 - 5 jaar: € 320

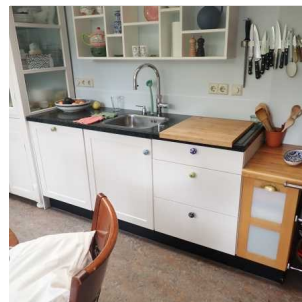
## Keuken - Keukenblok

Voor zover visueel waarneembaar zijn er tijdens de keuring geen afwijkingen aan keukenblok geconstateerd. Dit onderdeel en/of deze voorziening verkeert in goede conditie en kan functioneren.

Beoordeling: **Goed**

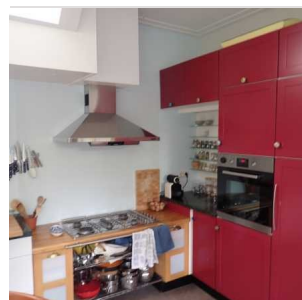
#### Functioneren van hang- en sluitwerk

Het hang- en sluitwerk van de keukenkastdeuren verkeert in een voldoende conditie. Het geheel kan goed functioneren. Er zijn geen gebreken.

Beoordeling: **Goed**

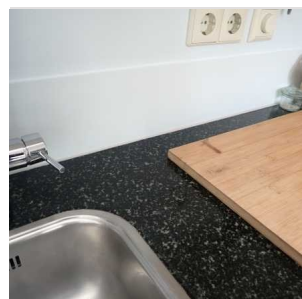
#### Kitafwerkingen

De kitafwerkingen m.b.t. de wasbak en/of het werkblad dienen naadloos op elkaar en op de wanden aan te sluiten en/of in elk geval dient de aansluiting tussen deze elementen waterdicht te zijn. In dit geval zijn er geen gebreken aangetroffen.

Beoordeling: **Goed**

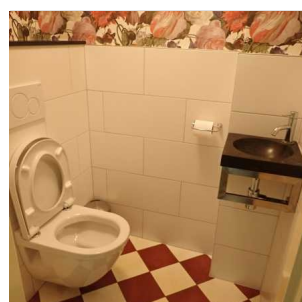
## Toilet - Toiletpot

Voor zover visueel waarneembaar zijn er tijdens de keuring geen afwijkingen aan de toiletpot geconstateerd. Dit onderdeel / voorziening verkeert in goede conditie en kan functioneren.

Beoordeling: **Goed**

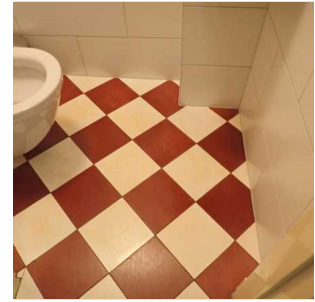
Voor zover visueel waarneembaar zijn er tijdens de keuring geen afwijkingen aan de vloer en de afwerking geconstateerd. Dit onderdeel / voorziening verkeert in goede conditie en kan functioneren.

Beoordeling: **Goed**

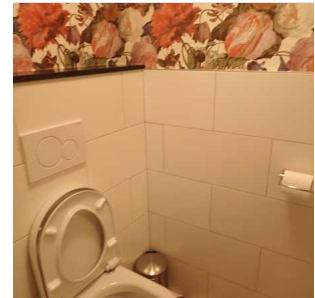
## Toilet - Wanden

Voor zover visueel waarneembaar zijn er tijdens de keuring geen afwijkingen aan de wanden en de afwerking geconstateerd. Deze is op enkele plaatsen gecontroleerd op bevestiging. De afwerking zit voldoende vast. De hechting is voldoende. Dit onderdeel / voorziening verkeert in goede conditie en kan functioneren.

Beoordeling: **Goed**

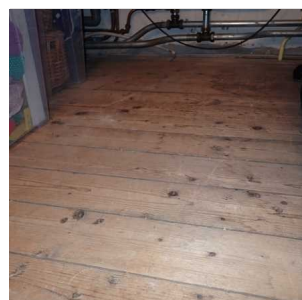
De vloer is, voor zover visueel waarneembaar, vlak en stabiel. Er zijn vanaf de bovenzijde geen bijzonderheden aan de vloer aangetroffen. Er zijn geen metingen verricht, de vlakheid is visueel beoordeeld.

Beoordeling: **Goed**

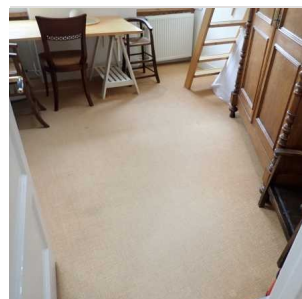
#### 2e Verdieping - Hout

De vloer is, voor zover visueel waarneembaar, vlak en stabiel. Er zijn vanaf de bovenzijde geen bijzonderheden aan de vloer aangetroffen. Er zijn geen metingen verricht, de vlakheid is visueel beoordeeld.

Beoordeling: **Goed**

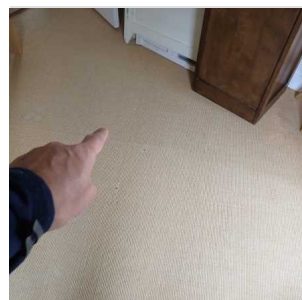
##### Vlakheid van de vloer

Het is visueel waarneembaar dat een deel van de vloer afloopt of verzakt is, wat niet ongebruikelijk is bij oudere woningen. De genoemde gebreken zijn niet van een dermate ernstige aard dat er problemen worden verwacht. Deze situatie kan gehandhaafd worden.

Ter info

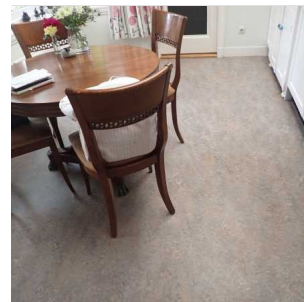
### Begane grond - Beton

De vloer is, voor zover visueel waarneembaar, vlak en stabiel. Er zijn vanaf de bovenzijde geen bijzonderheden aan de vloer aangetroffen. Er zijn geen metingen verricht, de vlakheid is visueel beoordeeld.

Beoordeling: **Goed**

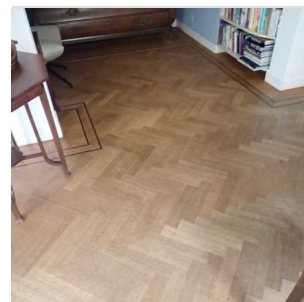
### Begane grond - Hout

De vloer is, voor zover visueel waarneembaar, vlak en stabiel. Er zijn vanaf de bovenzijde geen bijzonderheden aan de vloer aangetroffen. Er zijn geen metingen verricht, de vlakheid is visueel beoordeeld.

Beoordeling: **Goed**

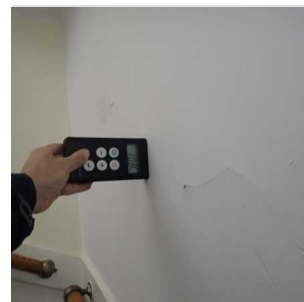
Incidenteel is los stucwerk aanwezig. Dit kan het gevolg zijn van velerlei oorzaken, zoals thermische werking, gebruik van verkeerde materialen of hechtmiddelen. Ongetwijfeld zal bij het afkloppen van het stucwerk blijken dat er meer los stucwerk of gebreken zijn, die nu visueel niet waarneembaar zijn.

Beoordeling: **Voldoende**

1 - 5 jaar: € 180

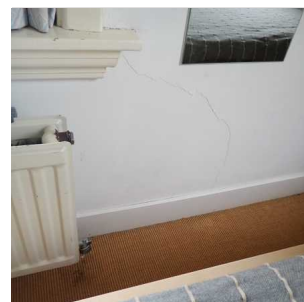
#### Krimpscheuren

In de wanden is scheurvorming aanwezig. De vermoedelijke oorzaak hiervan is een natuurlijke werking en zetting van de materialen. Dit heeft dus geen constructieve betekenis. De gebreken aan de wand en de afwerking kunnen worden hersteld conform het bestaande werk.

Ter info

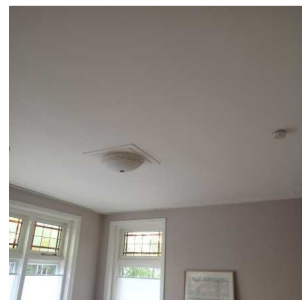
Voor zover visueel waarneembaar zijn er tijdens de keuring geen afwijkingen aan de plafonds geconstateerd. Dit onderdeel / voorziening verkeert in goede conditie en kan functioneren.

Beoordeling: **Goed**

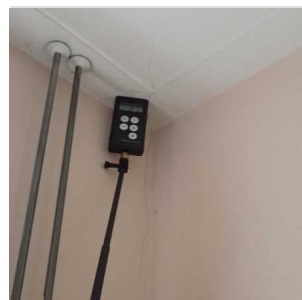
#### Oude sporen van lekkage

Er zijn oude lekkage plekken waarneembaar. Esthetisch herstel conform de bestaande afwerking kan worden uitgevoerd. Oude of actieve lekkages kunnen de oorzaak zijn van tijdens de inspectie onzichtbare aantasting van het materiaal. Bij oude sporen van lekkage kan er reeds schade aanwezig zijn.

Ter info

Sporen van een oude lekkage kunnen uiteraard esthetisch hersteld worden. In het geval van schilderwerken wijzen wij u erop dat het werk eerst door middel van een verfsysteem "geïsoleerd" moet worden. Sporen van oude lekkageplekken blijven zelfs door nieuw schilderwerk zichtbaar indien de voorbehandeling niet correct wordt uitgevoerd.

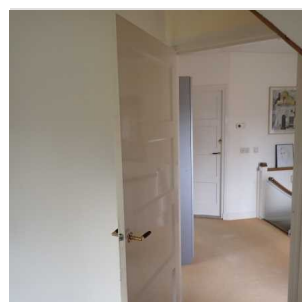
## Kozijnen

Voor zover visueel waarneembaar zijn er tijdens de keuring geen afwijkingen aan de kozijnen geconstateerd. Dit onderdeel / voorziening verkeert in goede conditie en kan functioneren.

Beoordeling: **Goed**

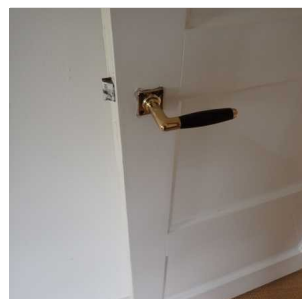
#### Hang- en sluitwerk

Het hang- en sluitwerk functioneert voldoende. Regulier onderhoud dient op termijn te worden uitgevoerd.

Beoordeling: **Goed**

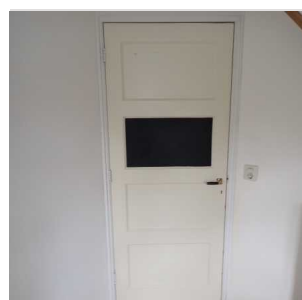
#### Schilderwerk van kozijnen

De binnenkozijnen, ramen, deuren en het schilderwerk verkeren in een voldoende conditie. Regulier onderhoud aan schilderwerk dient op termijn te worden uitgevoerd.

Beoordeling: **Goed**

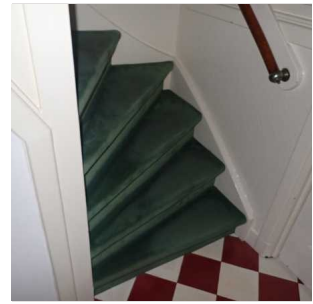
## Trappen - Trappen en leuning

Voor zover visueel waarneembaar zijn er tijdens de keuring geen afwijkingen aan de trappen en leuning geconstateerd. Dit onderdeel / voorziening verkeert in goede conditie en kan functioneren.

Beoordeling: **Goed**

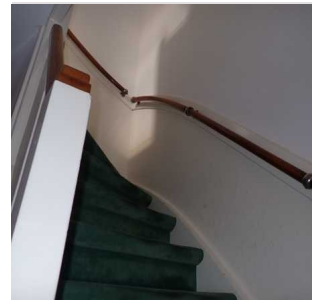
#### Balustrade / trapleuning

De balustrade / trapleuning is gecontroleerd op stabiliteit en veiligheid. Hieraan zijn geen gebreken geconstateerd. Het geheel kan goed en veilig functioneren.

Beoordeling: **Goed**

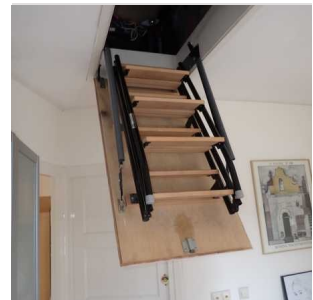
## Trappen - Vlizotrap

Voor zover visueel waarneembaar zijn er tijdens de keuring geen afwijkingen aan dit onderdeel geconstateerd. Dit onderdeel / voorziening verkeert in goede conditie en kan functioneren.

Beoordeling: **Goed**

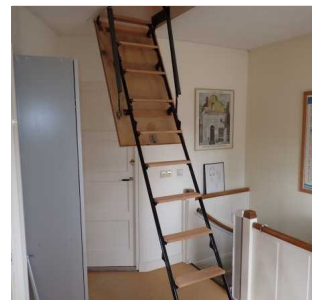
#### Veiligheid van de vlizotrap

De trap/trappen in het object verkeert/verkeren in een voldoende conditie en zijn voldoende stabiel.

Beoordeling: **Goed**

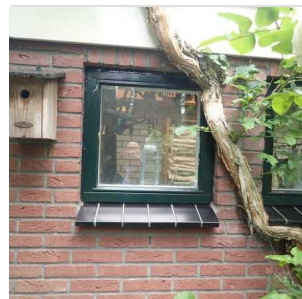
De begroeiing van de gevel veroorzaakt schade aan o.a. aan de raamdorpelstenen. Geadviseerd wordt de begroeiing te verwijderen.

Beoordeling: **Voldoende**

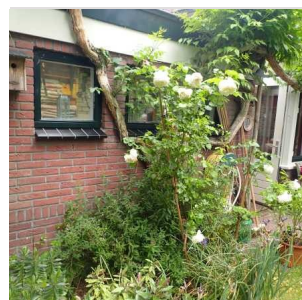
Ter info

Verwijder elk voorjaar de begroeiing van de gevel tot minstens 50 cm onder de dakrand. Hierdoor wordt voorkomen dat deze begroeiing onder de daklijst groeit en schade veroorzaakt. Na het verwijderen van de begroeiing is er een risico dat er bouwkundige schade blijkt te zijn die tijdens de inspectie niet zichtbaar was. Overige vervuiling aan gevel zoals mosgroei en dergelijke ook reinigen of verwijderen. Gevelonderdelen achter begroeiingen of andere verhinderingen zijn niet geïnspecteerd.

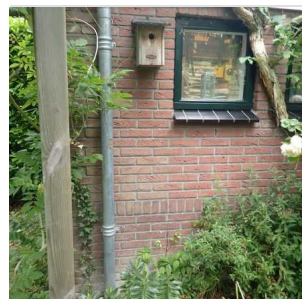
Conditie van het voegwerk

Het voegwerk verkeert, voor zover zichtbaar, in een voldoende en goede conditie. Er zijn geen gebreken opgemerkt.

Beoordeling: **Goed**

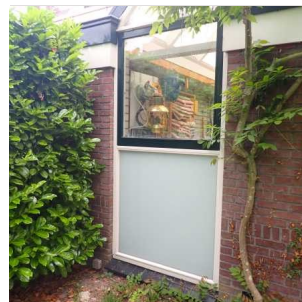
## Gevelopeningen - Schilderwerk

Het schilderwerk verkeert in een goede conditie. De kleur en weersinvloeden kunnen de kwaliteit van het schilderwerk beïnvloeden. Het is van belang dat er regulier onderhoud aan het schilderwerk wordt uitgevoerd. Met name de liggende delen per 2 jaar inspecteren en waar nodig onderhouden.

Beoordeling: **Goed**

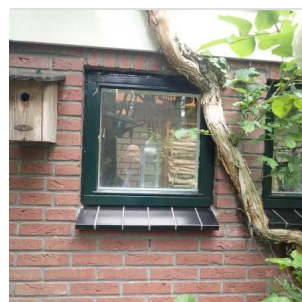
Voor zover visueel waarneembaar zijn er tijdens de keuring geen afwijkingen aan dit onderdeel geconstateerd. Dit onderdeel / voorziening verkeert in goede conditie en kan functioneren.

Beoordeling: **Goed**

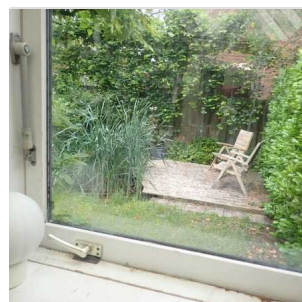
Het hang en sluitwerk is gecontroleerd. Het materiaal functioneert prima en is goed onderhouden. Regulier onderhoud dient jaarlijks uitgevoerd te worden.

Beoordeling: **Goed**

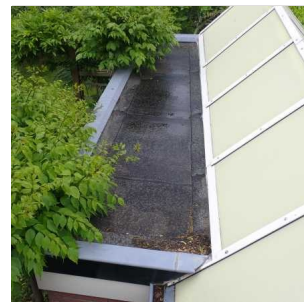
## Daken - Dakbedekking

Het materiaal is gedateerd, er is schade, of de technische levensduur is bereikt. Door de verminderde conditie van de dakbedekking bestaat er een verhoogd risico op lekkages en/of vervolgschade aan de dakconstructie. Vervanging van de bedekking is op (korte) termijn noodzakelijk.

Beoordeling: **Voldoende**

1 - 5 jaar: € 1.440

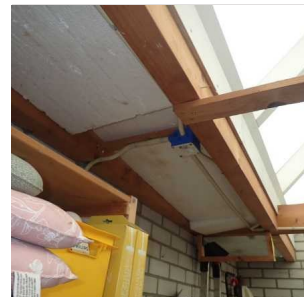
## Daken - Dakbeschot

Het dakbeschot is niet waarneembaar. Er kan geen uitspraak worden gedaan over het toegepaste materiaal of de conditie hiervan.

Ter info

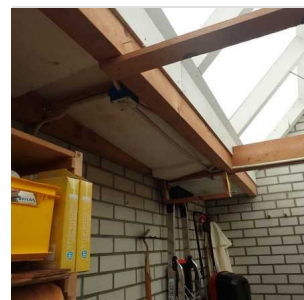
## Daken - Dakconstructie

De dakconstructie is geïnspecteerd. Dit betreft een visuele inspectie. De constructie verkeert in een voldoende conditie. Er zijn, voor zover de inspectie aan dit element is uitgevoerd, geen zichtbare gebreken opgemerkt.

Beoordeling: **Goed**

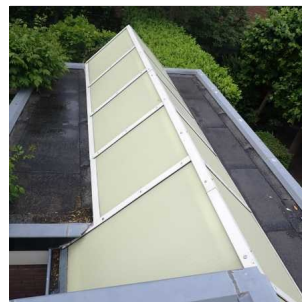
## Dakopening - Lichtstraat

Voor zover visueel waarneembaar zijn er tijdens de keuring geen afwijkingen aan dit onderdeel geconstateerd. Dit onderdeel / voorziening verkeert in goede conditie en kan functioneren.

Beoordeling: **Goed**

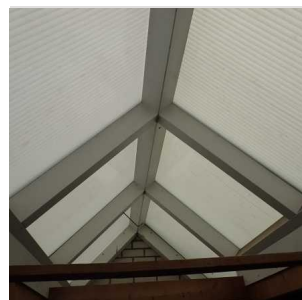
#### Isolerende beglazing

De dubbele beglazing is voor zover als mogelijk gecontroleerd op lekkage of condensatie aan de binnenzijde, deze is niet aangetroffen tijdens de inspectie.

Beoordeling: **Goed**

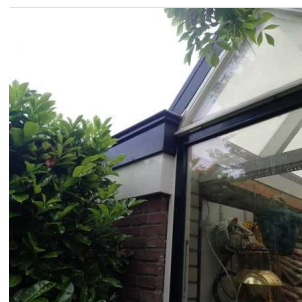
Voor zover visueel waarneembaar zijn er tijdens de keuring geen afwijkingen aan dit onderdeel geconstateerd. Dit element verkeert in goede conditie kan functioneren. Het lijkt erop dat de ruimtes achter boeiboorden en/of overstekken voldoende zijn geventileerd. Onvoldoende ventilatie zou in de constructie kunnen leiden tot condensvorming met mogelijk gebreken tot gevolg.

Beoordeling: **Goed**

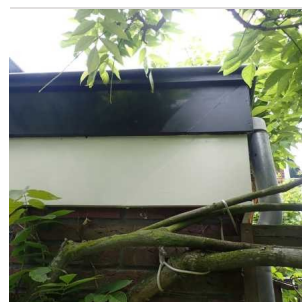
Het exterieur schilderwerk verkeert in een voldoende conditie. Deze beoordeling is gebaseerd op een visuele inspectie. Een vuistregel is dat kozijnen ongeveer eens in de 4 à 5 jaar moeten bijgewerkt (regulier onderhoud). Maar dit is sterk afhankelijk van de ligging van de woning en de kleur of kwaliteit van de aangebrachte verf.

Beoordeling: **Goed**

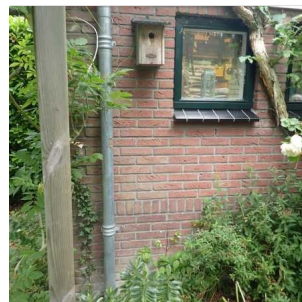
## Hemelwaterafvoeren

Voor zover visueel waarneembaar zijn er tijdens de keuring geen afwijkingen aan dit onderdeel geconstateerd. De hemelwaterafvoeren verkeren in een goede / voldoende conditie. De bevestigingen en de afwatering is voldoende. Het geheel kan functioneren als bedoeld.

Beoordeling: **Goed**

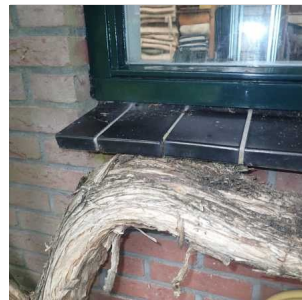
Beoordeling: **Onvoldoende**

direct (3 - 12 mnd): € 180

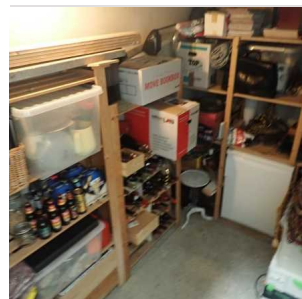
NO

De afwerking is op enkele plaatsen gecontroleerd op bevestiging. De afwerking zit voldoende vast. De hechting is voldoende. Er zijn geen bijzonderheden aangetroffen.

Beoordeling: **Goed**

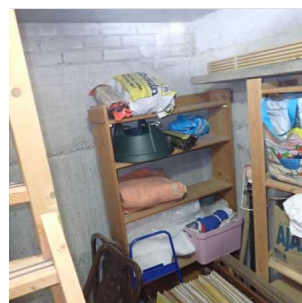
NO

De wanden zijn geïnspecteerd op overige gebreken. Hierbij zijn geen bijzonderheden opgemerkt. De wanden zijn, daar waar een wandafwerking aanwezig is, niet geïnspecteerd. Er kunnen geen uitspraken gedaan worden over de conditie van het stucwerk, het achterliggende metselwerk, vochtdoorslag, optrekkendvocht en dergelijke.

Beoordeling: **Goed**

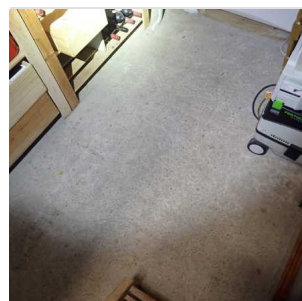
Voor zover visueel waarneembaar zijn er tijdens de keuring geen bouwkundige afwijkingen aan dit onderdeel geconstateerd. Dit onderdeel / voorziening verkeert in goede conditie en kan functioneren.

Beoordeling: **Goed**

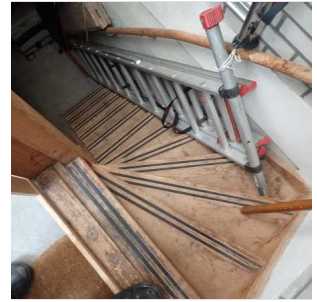
Voor zover visueel waarneembaar zijn er tijdens de keuring geen afwijkingen aan dit onderdeel geconstateerd. Dit onderdeel / voorziening verkeert in goede conditie en kan functioneren.

Beoordeling: **Goed**

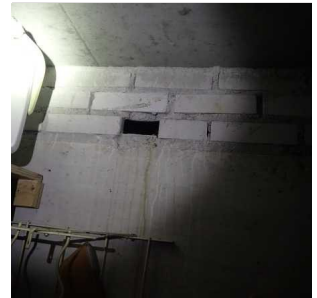
De kelder is voldoende geventileerd, wat bijdraagt aan het voorkomen van vochtproblemen en een frisse luchtkwaliteit.

Beoordeling: **Goed**

Mocht in de toekomst behoefte aan verbetering ontstaan, kan worden overwogen een elektrisch aangedreven afzuiging te plaatsen welke reageert op de luchtvochtigheid. Het toepassen van natuurlijke ventilatie is ook prima, maak een opening in de wand op enkele plaatsen ter grootte van een metselsteen. Zorg dat deze in verbinding staat met een goed geventileerde kruipruimte of met de buitenlucht.
