# Bouwkundig Rapport

**De Sitterlaan 78  
2313 TS Leiden**

Op 26 mei 2025 heb ik een bouwkundig onderzoek uitgevoerd aan de De Sitterlaan 78. Dat heb ik met veel genoegen en naar beste kunnen en weten gedaan. De resultaten van mijn bevindingen en adviezen vindt u terug in dit volledige bouwkundige rapport. Deze voldoet aan de NTA 8060:2021. Dit is de norm die een eenduidige methodiek beschrijft om de bouwkundige staat vast te leggen.

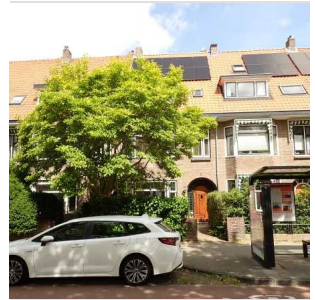
#### Risico inschatting van de fundering

Voor zover dit visueel waarneembaar was tijdens het onderzoek, zijn er geen bijzonderheden aan de woning aangetroffen die een probleem aan de fundering doen vermoeden.

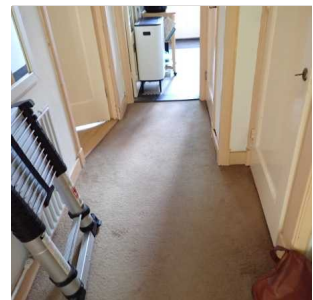
Tijdens het onderzoek is gebleken dat er geen toegang tot de kruipruimte aanwezig is. De vloeren zijn, waar mogelijk, alleen vanaf de bovenzijde geïnspecteerd. Er kan dus geen enkele uitspraak worden gedaan over de conditie van de onderzijde van de vloeren, de situatie in de kruipruimte en de conditie van eventueel aanwezig leidingwerk.

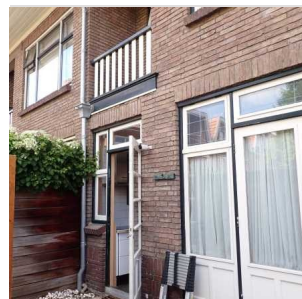
Voor zover visueel waarneembaar zijn er tijdens de keuring geen afwijkingen aan het metselwerk geconstateerd. Dit onderdeel / voorziening verkeert in goede conditie en kan functioneren.

Beoordeling: **Goed**

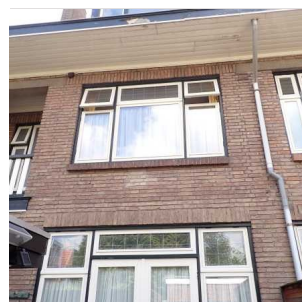
### Rollagen, lateien & metselwerk

Voor zover visueel waarneembaar zijn er tijdens de keuring geen afwijkingen aan dit constructieve onderdeel geconstateerd. Dit element verkeert in goede conditie en kan functioneren.

Beoordeling: **Goed**

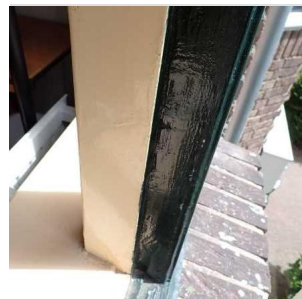
### Waterkerende voorziening

Voor zover visueel waarneembaar zijn er tijdens de inspectie geen afwijkingen aan de waterkerende voorziening geconstateerd. Dit onderdeel / voorziening verkeert in goede conditie en kan functioneren.

Beoordeling: **Goed**

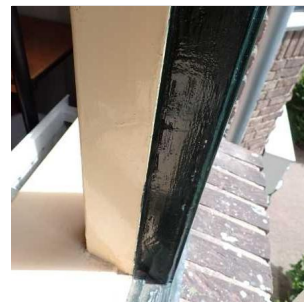
Er zijn, daar waar geïnspecteerd is, gebreken bij de tochtstrippen. Hierdoor is er meer tocht. Deze gebreken kunnen eenvoudig worden hersteld. Daar waar nodig moet de afdichting gerepareerd of vervangen worden.

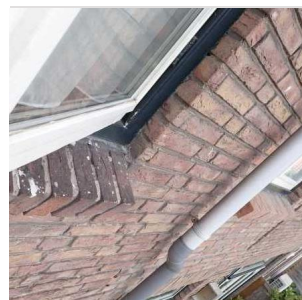
Bij dubbele beglazing dient, conform het huidige bouwbesluit, de onderste glaslat in de sponning te kunnen ventileren. Bij handhaving van de huidige situatie is er een verhoogd risico op houtrot in het kozijn of raamsponning. Bij oude beglazing is de sponning meestal volledig afgekit. Het aanbrengen van een dergelijke lat heeft dan geen nut. Dit is echter pas zichtbaar na verwijdering van de glaslaten.

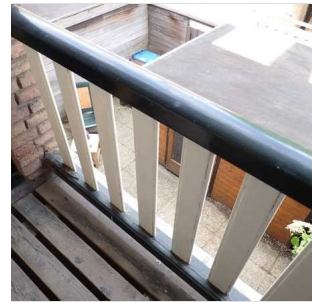
De balustrade, een laag hek of muurtje dat bij een hoogteverschil beveiligt tegen vallen, verkeert in goede conditie. Voor zover visueel waarneembaar zijn er tijdens de keuring geen afwijkingen aan de balustrade geconstateerd.

Beoordeling: **Goed**

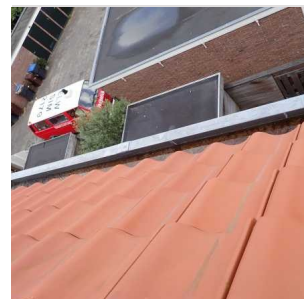
Het dakvlak, de afwerkingen inclusief de bedekking van het hoofdgebouw zijn geïnspecteerd. Hierbij zijn geen gebreken opgemerkt. Het geheel verkeert in een voldoende conditie. Het advies is om jaarlijks de dakbedekking te inspecteren en de bevestiging van eventueel losse onderdelen te herstellen.

Beoordeling: **Goed**

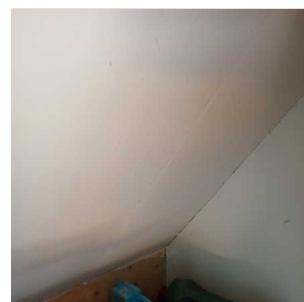
### Dak hoofdgebouw - Dakbeschoot

Het dakbeschoot van het hoofddak verkeert in een toereikende conditie. Er zijn geen gebreken aan dit deel van het dak opgemerkt. Het dakbeschoot is (voor zover dit waarneembaar was) deels en zeer plaatselijk geïnspecteerd. Het is in de meeste gevallen, i.v.m. de afwerkingen onmogelijk om het hele dakvlak te inspecteren.

Beoordeling: **Goed**

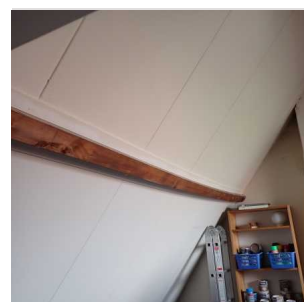
Schuine, met pannen gedekte daken, kunt u aan de binnenkant isoleren, mits er aan de buitenzijde, onder de pannen, geen dampremmende folie of asfalt papier is aangebracht. Is dat wel het geval, dan kunt u alleen aan de buitenzijde isoleren. Het is aan te raden dit door een vakman uit te laten voeren.

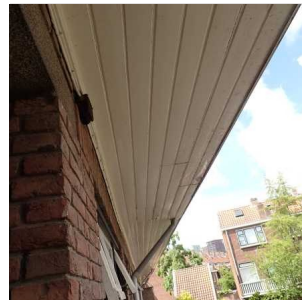
## Overstek / boeiboorden

Er zijn geen gebreken aan de overstekken/ boeiboorden aangetroffen. Het geheel verkeert in voldoende conditie en kan functioneren. Uiteraard dient er wel regulier onderhoud te worden uitgevoerd. Dit onderhoud is afhankelijk van de huidige conditie, het materiaal en de kleur.

Beoordeling: **Goed**

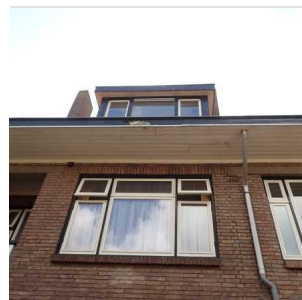
### Schilderwerk

Het schilderwerk behoeft aandacht. Professioneel onderhoud dient te worden uitgevoerd. Met name de gevoelige delen, zoals liggende delen en verbindingen, extra behandelen. Voor zover noodzakelijk inspectie en herstel van gebreken uitvoeren aan zwakke plekken.

Beoordeling: **Onvoldoende**

direct (3 - 12 mnd): € 1.530

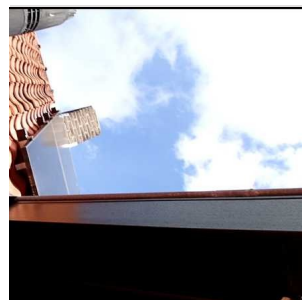
### Volkern

Het lijkt erop dat de ruimtes achter het materiaal onvoldoende of matig zijn geventileerd. Dit zou in de constructie kunnen leiden tot condensvorming met mogelijk gebreken tot gevolg. Visueel is dit ten tijde van de inspectie niet waar te nemen, ook is hier geen zekerheid over te geven. Preventief kan deze ventilatie alsnog en eenvoudig worden aangebracht middels het boren van gaten en plaatsen van roostertjes.

Beoordeling: **Onvoldoende**

direct (3 - 12 mnd): € 160

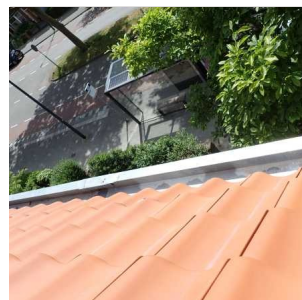
## Goten

Voor zover visueel waarneembaar zijn er tijdens de inspectie geen afwijkingen aan dit onderdeel geconstateerd. Dit onderdeel / deze voorziening verkeert in goede conditie en kan functioneren. Het afschot van de goot is voldoende. In dit geval is het regelmatig onderhouden c.q. reinigen van de goot wel van belang.

Beoordeling: **Goed**

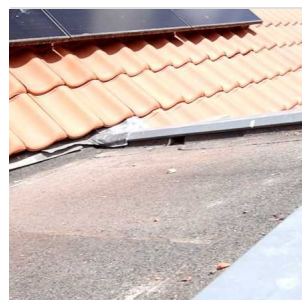
## Dakkapel - Dakbedekking

De dakbedekking van het dak en de randafwerking verkeren in een voldoende conditie. Het geheel is uitsluitend visueel geïnspecteerd. Hierbij zijn geen gebreken opgemerkt. Advies: regelmatig vuil en blad verwijderen. Tevens jaarlijks inspectie op gebreken uitvoeren.

Beoordeling: **Goed**

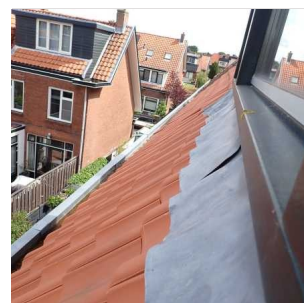
## Dakkapel - Waterkerende voorziening

De afwerkingen, de waterkerende voorzieningen zijn geïnspecteerd. Hierbij zijn geen gebreken opgemerkt. Het geheel verkeert in een voldoende conditie.

Beoordeling: **Goed**

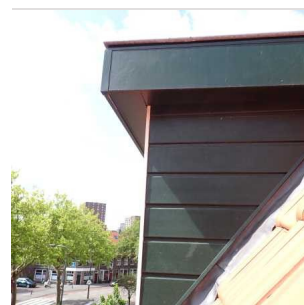
Er zijn geen gebreken aan de zijwangen van de dakkapel aangetroffen. Deze voorziening is in verband met de hoogte beperkt en alleen visueel (met hulpmiddelen) geïnspecteerd.

Beoordeling: **Goed**

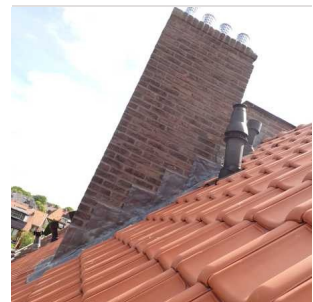
Voor zover visueel waarneembaar zijn er tijdens de keuring geen afwijkingen aan deze doorvoer geconstateerd. Deze doorvoer verkeert in goede conditie en kan functioneren. Het model van de dakdoorvoer en daarmee de aansluitingen met het dak zijn voldoende op elkaar afgestemd, de aansluitingen tussen doorvoer en dakbedekking is voldoende.

Beoordeling: **Goed**

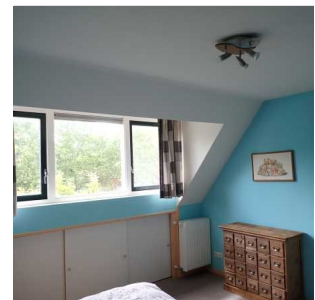
De gewijzigde constructie is niet zichtbaar en dus niet geïnspecteerd. Er kan dan ook geen uitspraak worden gedaan of deze wijziging correct is uitgevoerd.

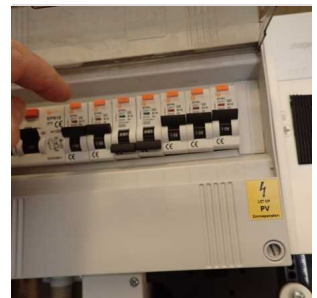
Voor zover visueel waarneembaar zijn er tijdens de keuring geen afwijkingen aan de aardlekschakelaar geconstateerd. Dit onderdeel / voorziening verkeert in goede conditie en kan functioneren.

Beoordeling: **Goed**

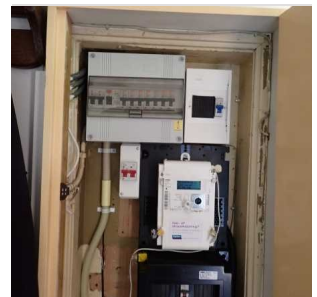
### Elektra - Groepenkast

Als tijdens de inspectie geen spanning op het systeem stond, zorgt dit voor beperking van de beoordeling en is dit apart vermeld.

Beoordeling: **Goed**

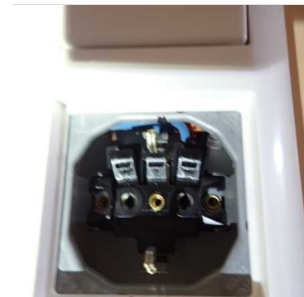
Voor zover visueel waarneembaar zijn er tijdens de keuring geen afwijkingen aan het systeem geconstateerd. De wandcontactdozen en het schakelmateriaal verkeren in een goede conditie.

Beoordeling: **Goed**

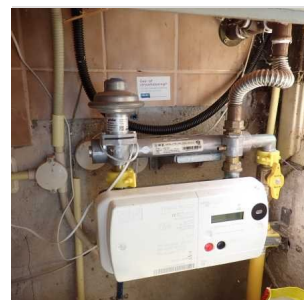
## Gas

Er zijn geen gebreken aan het gassysteem aangetroffen. De beoordeling is beperkt, maar wordt, voor zover zichtbaar, zo zorgvuldig mogelijk uitgevoerd. De gasinstallatie wordt visueel geïnspecteerd en dus niet gekeurd.

Beoordeling: **Goed**

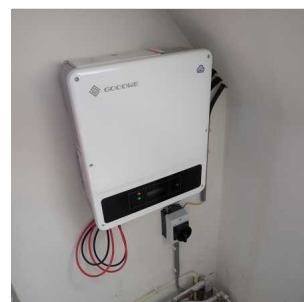
## Energievoorziening - Zonnepanelen

Voor zover visueel waarneembaar zijn er tijdens de keuring geen afwijkingen aan de zonnepanelen geconstateerd. Er is geen controle op het functioneren uitgevoerd.

Beoordeling: **Goed**

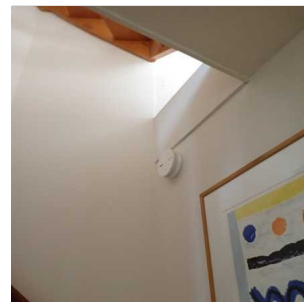
## Veiligheidsinstallatie - Rookmelder

In dit object zijn voldoende rookmelders aanwezig. Op de melders zit een testknop. Wij adviseren u deze bij voorkeur twee maal per jaar op signaal te testen. De melder dient verder te worden onderhouden (reinigen) en mag niet worden geschilderd. Rookmelders dienen op alle verdiepingen aanwezig te zijn.

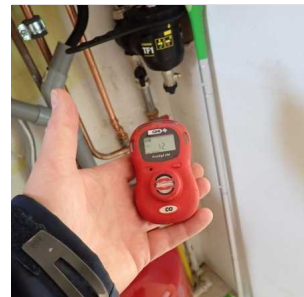
## Veiligheidsinstallatie - CO melder

Er is, gedurende het onderzoek, ook een CO meting uitgevoerd. Gedurende deze meting zijn er geen verhoogde waarden gemeten. Koolmonoxide wordt ook wel de "onzichtbare moordenaar" genoemd omdat het een volledig kleur, smaak en reukloos gas is, wat inhoudt dat men het niet kan zien, proeven of ruiken.

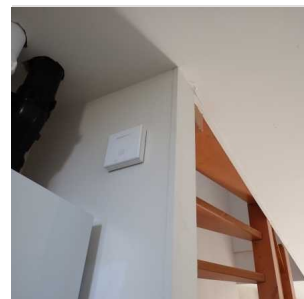
Wanneer de koolmonoxidemelder in dezelfde ruimte als het toestel staat, dan moet de koolmonoxide melder op het plafond worden geïnstalleerd, op tenminste 30 cm afstand van elke muur of van welk ander obstakel dan ook. Als de melder op de muur wordt gemonteerd, moet deze hoger dan iedere deur of raam en op minstens 15 cm van het plafond geïnstalleerd worden. Als de melder wordt geïnstalleerd in een ruimte met een schuin- of puntplafond, moet deze minstens 1 meter lager worden bevestigd dan het hoogste punt in de ruimte, zolang dit hoger is dan alle aanwezige ramen en deuren. Als de melder in een kamer hangt die ver verwijderd is van het toestel, moet de melder zich bevinden in de ruimte waar de bewoners zich bevinden. Een melder moet op minstens 2 meter van het brandstof verbruikend toestel worden geïnstalleerd.

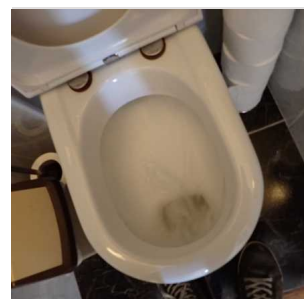
## Riolering / afvoer

De riolering was tijdens het onderzoek niet zichtbaar, waardoor er geen onderzoek aan het geheel is uitgevoerd. Er kan dan ook geen uitspraak worden gedaan over het toegepaste materiaal of de conditie daarvan.

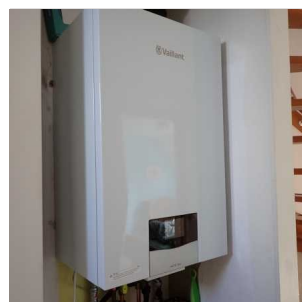
De warmteopwekker is ca. 0 jaar en heeft zijn technische levensduur (van ca. 15 jaar) nog niet bereikt. Deze kan met regulier onderhoud nog wel even mee.

Beoordeling: **Goed**

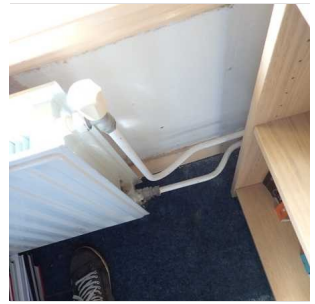
## Verwarmingssysteem - Radiatoren

Voor zover visueel waarneembaar zijn er tijdens de keuring geen afwijkingen aan het systeem geconstateerd. Dit onderdeel / voorziening verkeert in goede conditie en kan functioneren.

Beoordeling: **Goed**

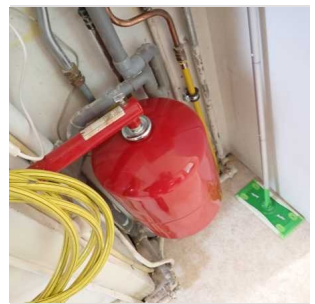
Voor zover visueel waarneembaar zijn er tijdens de keuring geen afwijkingen aan het expansievat geconstateerd. Dit onderdeel / voorziening verkeert in goede conditie en kan functioneren.

Beoordeling: **Goed**

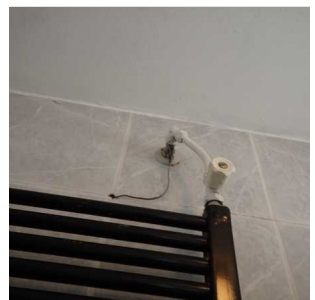
## Verwarmingssysteem - Leidingwerk

Voor zover visueel waarneembaar zijn er tijdens de keuring geen afwijkingen aan het leidingwerk geconstateerd. Dit onderdeel verkeert in goede conditie en kan functioneren. Het leidingwerk is voldoende gebeugeld. Let op dat dit bij eventuele aanpassingen van het systeem ook zo blijft.

Beoordeling: **Goed**

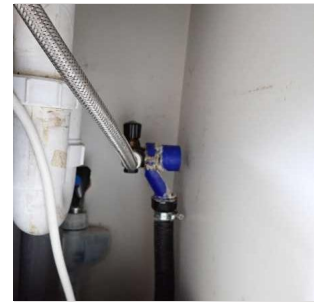
## Warmwater (extra)

Beoordeling: **Voldoende**

1 - 5 jaar: € 45

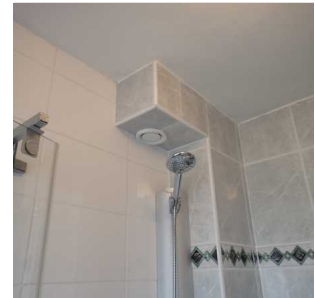
## Binnenmilieu - Natuurlijke ventilatie

Voor zover visueel waarneembaar zijn er tijdens de keuring geen afwijkingen aan de natuurlijke ventilatie geconstateerd. Dit onderdeel / voorziening verkeert in goede conditie en kan functioneren.

Beoordeling: **Goed**

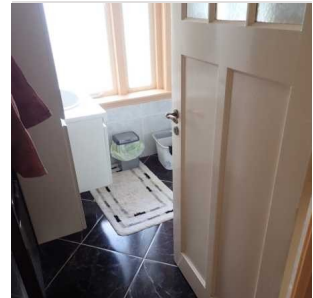
Voor zover visueel waarneembaar zijn er tijdens de keuring geen afwijkingen aan de vloer en afwerking geconstateerd. Dit onderdeel / voorziening verkeert in goede conditie en kan functioneren

Beoordeling: **Goed**

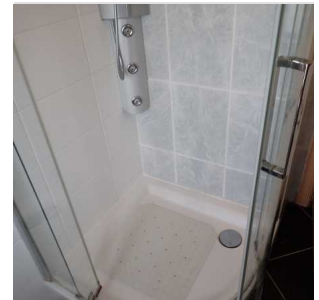
Bij het bekloppen van het tegelwerk is een "hol" geluid waarneembaar. Over het algemeen betekent dit dat er een holle ruimte achter het tegelwerk aanwezig is. In elk geval is op die plaatsen de hechting met de ondergrond niet optimaal. Vooralsnog kan wat ons betreft de huidige situatie gehandhaafd blijven.

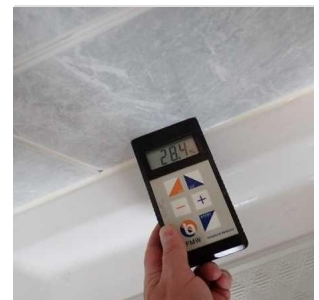
### 1e Verdieping - Tegelwerk

Het voegwerk is gecontroleerd. Er zijn gebreken opgemerkt. Bij intensief gebruik kan dit lekkage of vochtdoorslag elders veroorzaken. Vooralsnog wordt ervan uitgegaan dat e.e.a. kan worden hersteld conform het bestaande werk. Daar waar nodig kunnen bestaande slechte voegen worden verwijderd en vervangen.

Beoordeling: **Voldoende**

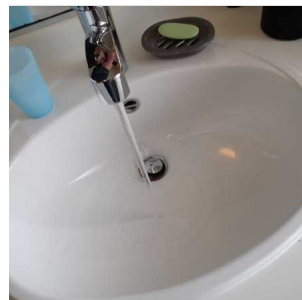
Voor zover visueel waarneembaar zijn er tijdens de keuring geen afwijkingen aan de wasbak geconstateerd. Dit onderdeel / voorziening verkeert in goede conditie en kan functioneren.

Beoordeling: **Goed**

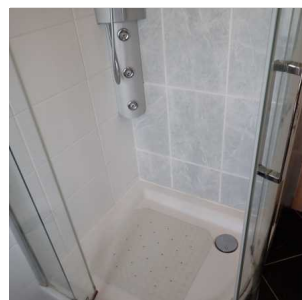
Voor zover visueel waarneembaar zijn er tijdens de keuring geen afwijkingen aan de douchebak geconstateerd. Dit onderdeel / voorziening verkeert in goede conditie en kan functioneren.

Beoordeling: **Goed**

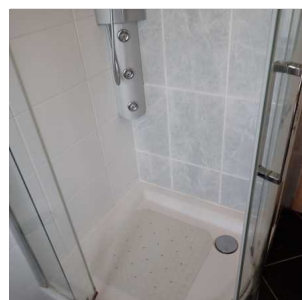
Voor zover visueel waarneembaar zijn er tijdens de inspectie geen afwijkingen aan de inloofdouche geconstateerd. Dit onderdeel / voorziening verkeert in goede conditie en kan functioneren

Beoordeling: **Goed**

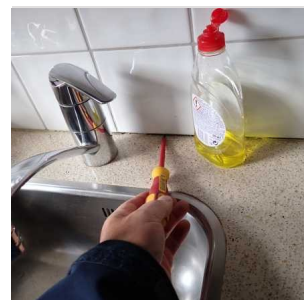
De kitafwerkingen m.b.t. de wasbak en/of het werkblad dienen naadloos op elkaar en op de wanden aan te sluiten en/of in elk geval dient de aansluiting tussen deze elementen waterdicht te zijn. In dit geval zijn er gebreken. Die dienen te worden hersteld. Herstel is eenvoudig mogelijk door de aansluitingen daar waar nodig te voorzien van nieuw kitwerk e.d.

Beoordeling: **Voldoende**

1 - 5 jaar: € 100

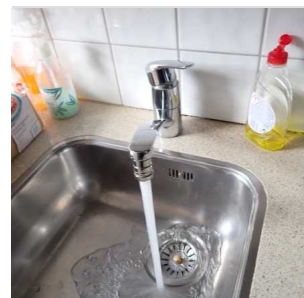
Voor zover visueel waarneembaar zijn er tijdens de keuring geen afwijkingen aan dit onderdeel geconstateerd. Dit onderdeel / voorziening verkeert in goede conditie en kan functioneren.

Beoordeling: **Goed**

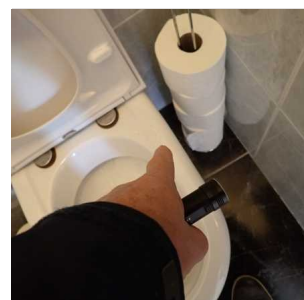
Er zijn gebreken aan de montage van de toiletpot geconstateerd. Mogelijk kan de montage van de pot eenvoudig worden verbeterd. De opgenomen stelpost is gebaseerd op eenvoudig herstel.

Beoordeling: **Onvoldoende**

direct (3 - 12 mnd): € 95

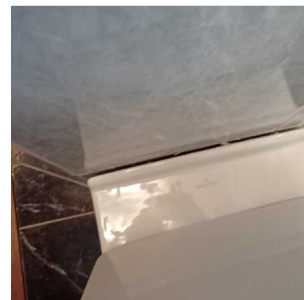
Er zijn gebreken aan de montage van de toiletpot geconstateerd. Mogelijk kan de montage van de pot eenvoudig worden verbeterd. De opgenomen stelpost is gebaseerd op eenvoudig herstel.

Beoordeling: **Onvoldoende**

direct (3 - 12 mnd): € 95

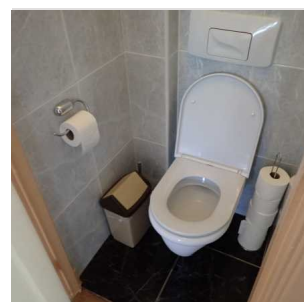
Voor zover visueel waarneembaar zijn er tijdens de keuring geen afwijkingen aan de vloer en de afwerking geconstateerd. Dit onderdeel / voorziening verkeert in goede conditie en kan functioneren.

Beoordeling: **Goed**

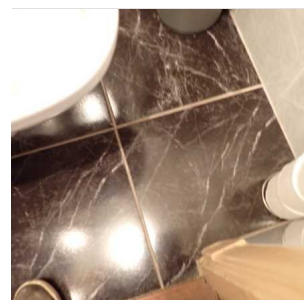
Voor zover visueel waarneembaar zijn er tijdens de keuring geen afwijkingen aan de vloer en de afwerking geconstateerd. Dit onderdeel / voorziening verkeert in goede conditie en kan functioneren.

Beoordeling: **Goed**

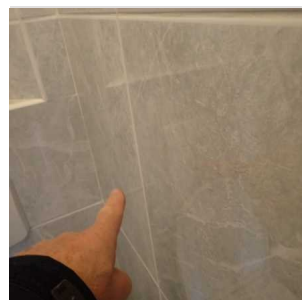
Bij het bekloppen van het tegelwerk is een "hol" geluid waarneembaar. Over het algemeen betekent dit dat er een holle ruimte achter het tegelwerk aanwezig is. In elk geval is op die plaatsen de hechting met de ondergrond niet optimaal. Vooralsnog kan wat ons betreft de huidige situatie gehandhaafd blijven.

Ter info

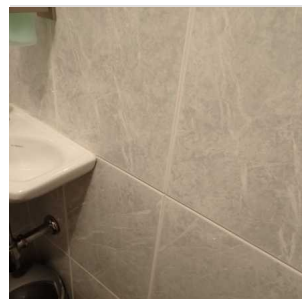
Voor zover visueel waarneembaar zijn er tijdens de keuring geen afwijkingen aan de wanden en de afwerking geconstateerd. Deze is op enkele plaatsen gecontroleerd op bevestiging. De afwerking zit voldoende vast. De hechting is voldoende. Dit onderdeel / voorziening verkeert in goede conditie en kan functioneren.

Beoordeling: **Goed**

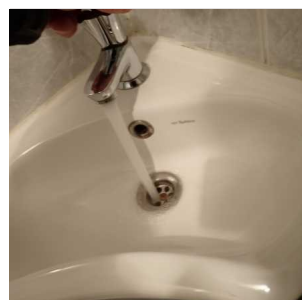
Voor zover visueel waarneembaar zijn er tijdens de keuring geen afwijkingen aan de wasbak geconstateerd. Dit onderdeel / voorziening verkeert in goede conditie en kan functioneren

Beoordeling: **Goed**

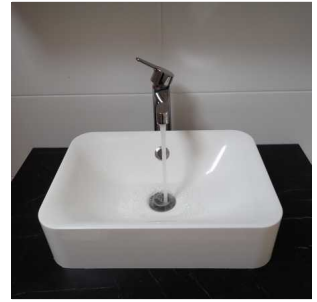
Voor zover visueel waarneembaar zijn er tijdens de keuring geen afwijkingen aan dit onderdeel geconstateerd. Dit onderdeel / voorziening verkeert in goede conditie en kan functioneren

Beoordeling: **Goed**

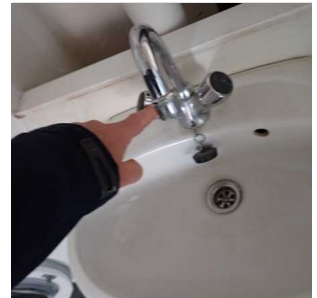
De warmwateraansluiting >kraan op de wasbak is niet aangesloten. Deze kan dan ook als vanzelf niet worden gebruikt.

Beoordeling: **Voldoende**

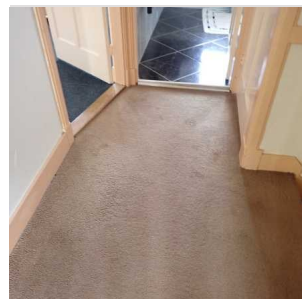
De vloer is, voor zover visueel waarneembaar, vlak en stabiel. Er zijn vanaf de bovenzijde geen bijzonderheden aan de vloer aangetroffen. Er zijn geen metingen verricht, de vlakheid is visueel beoordeeld.

Beoordeling: **Goed**

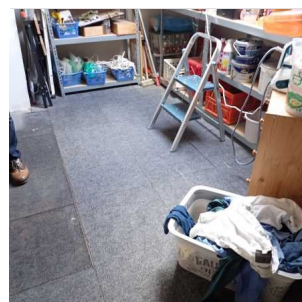
De vloer is, voor zover visueel waarneembaar, vlak en stabiel. Er zijn vanaf de bovenzijde geen bijzonderheden aan de vloer aangetroffen. Er zijn geen metingen verricht, de vlakheid is visueel beoordeeld.

Beoordeling: **Goed**

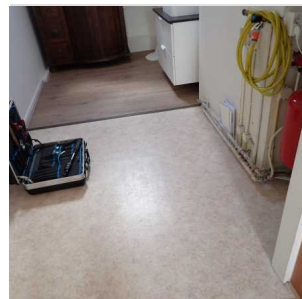
De vloer is, voor zover visueel waarneembaar, vlak en stabiel. Er zijn vanaf de bovenzijde geen bijzonderheden aan de vloer aangetroffen. Er zijn geen metingen verricht, de vlakheid is visueel beoordeeld.

Beoordeling: **Goed**

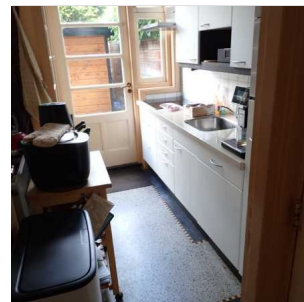
De vloer is, voor zover visueel waarneembaar, vlak en stabiel. Er zijn vanaf de bovenzijde geen bijzonderheden aan de vloer aangetroffen. Er zijn geen metingen verricht, de vlakheid is visueel beoordeeld.

Beoordeling: **Goed**

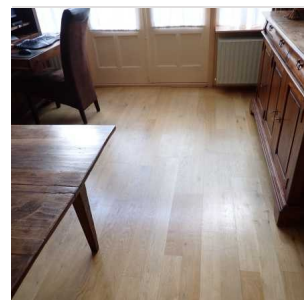
De vloer is, voor zover visueel waarneembaar, vlak en stabiel. Er zijn vanaf de bovenzijde geen bijzonderheden aan de vloer aangetroffen. Er zijn geen metingen verricht, de vlakheid is visueel beoordeeld.

Beoordeling: **Goed**

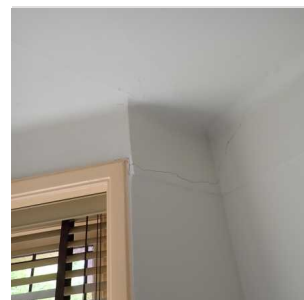
In de wanden is scheurvorming aanwezig. De vermoedelijke oorzaak hiervan is een natuurlijke werking en zetting van de materialen. Dit heeft dus geen constructieve betekenis. De gebreken aan de wand en de afwerking kunnen worden hersteld conform het bestaande werk.

Ter info

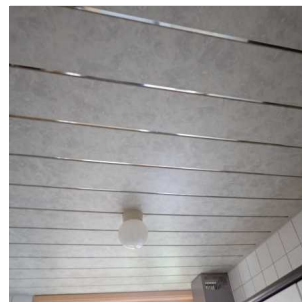
Voor zover visueel waarneembaar zijn er tijdens de keuring geen afwijkingen aan de plafonds geconstateerd. Dit onderdeel / voorziening verkeert in goede conditie en kan functioneren.

Beoordeling: **Goed**

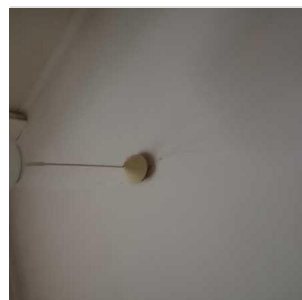
Incidenteel is scheurvorming in het plafond aanwezig. Dit kan het gevolg zijn van velerlei oorzaken, zoals thermische werking, ouderdom, gebruik van verkeerde materialen of hechtmiddelen. De gebreken kunnen esthetisch worden hersteld.

Beoordeling: **Voldoende**

Indien herstel wordt uitgevoerd, adviseren we de scheuren breder en dieper te maken. Het aanbrengen van een strook gaas voordat nieuw stucwerk wordt aangebracht, is wel aan te raden. Hierna kan het geheel worden hersteld en afgewerkt conform het bestaande werk.

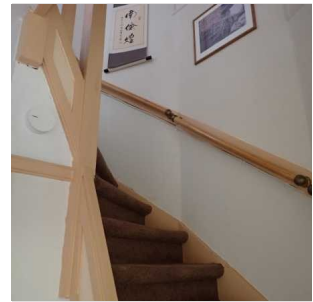
Voor zover visueel waarneembaar zijn er tijdens de keuring geen afwijkingen aan de trappen en leuning geconstateerd. Dit onderdeel / voorziening verkeert in goede conditie en kan functioneren.

Beoordeling: **Goed**

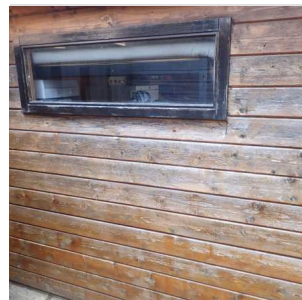
Het schilderwerk van de gevel verkeert in een matige conditie. Op termijn dient hier onderhoud gepleegd te worden. Met name de liggende delen moeten extra behandeld worden. Voor zover noodzakelijk dient er inspectie plaats te vinden en herstel van de gebreken aan de zwakke plekken. Indien nodig of als dat zal blijken, moeten enkele onderdelen vervangen worden. Laat u vooraf goed en deskundig informeren door een verfadviseur over het te gebruiken verfsysteem.

Beoordeling: **Voldoende**

1 - 5 jaar: € 760

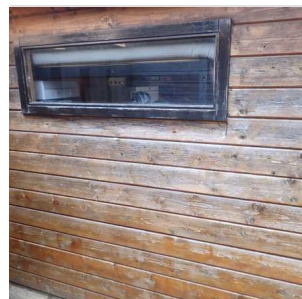
Het schilderwerk behoeft aandacht. Professioneel onderhoud dient te worden uitgevoerd. Met name de gevoelige delen, zoals liggende delen en verbindingen, extra behandelen. Voor zover noodzakelijk inspectie en herstel van gebreken uitvoeren aan zwakke plekken.

Beoordeling: **Voldoende**

1 - 5 jaar: € 380

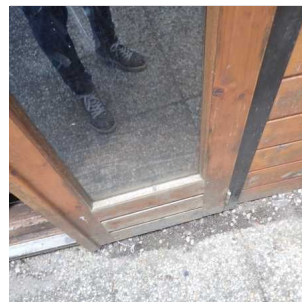
Voor zover visueel waarneembaar zijn er tijdens de keuring geen afwijkingen aan dit onderdeel geconstateerd. Dit onderdeel / voorziening verkeert in goede conditie en kan functioneren.

Beoordeling: **Goed**

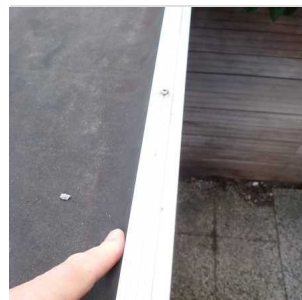
De dakbedekking van het platte dak en de randafwerking staat onder (een te grote) spanning en verkeert wat de montagetechniek betreft niet in een goede conditie. De aansluitingen ter plaatse van gevels (indien van toepassing), dakdoorvoeren en schoorstenen kunnen hierdoor loskomen/scheuren met lekkage tot gevolg. Herstel dient te worden uitgevoerd.

Beoordeling: **Onvoldoende**

direct (3 - 12 mnd): € 270

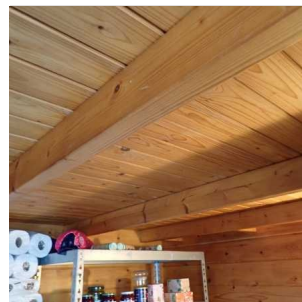
Het dakbeschot verkeert in een goede conditie. Er zijn geen gebreken opgemerkt. Het dakbeschot is slechts deels en zeer plaatselijk geïnspecteerd. Het is vanzelf onmogelijk om het hele dakvlak te inspecteren.

Beoordeling: **Goed**

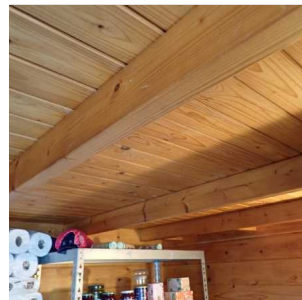
De dakconstructie is geïnspecteerd. Dit betreft een visuele inspectie. De constructie verkeert in een voldoende conditie. Er zijn, voor zover de inspectie aan dit element is uitgevoerd, geen zichtbare gebreken opgemerkt.

Beoordeling: **Goed**

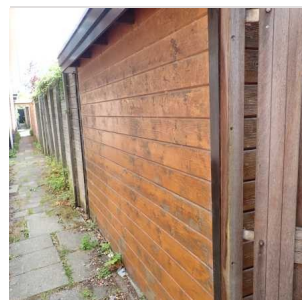
Voor zover visueel waarneembaar zijn er tijdens de keuring geen afwijkingen aan dit onderdeel geconstateerd. Dit element verkeert in goede conditie kan functioneren. Het lijkt erop dat de ruimtes achter boeiboorden en/of overstekken voldoende zijn geventileerd. Onvoldoende ventilatie zou in de constructie kunnen leiden tot condensvorming met mogelijk gebreken tot gevolg.

Beoordeling: **Goed**
