# Bouwkundig Rapport

**Lammenschansweg 131  
2313 DL Leiden**

Op 17 juli 2025 heb ik een bouwkundig onderzoek uitgevoerd aan de Lammenschansweg 131. Dat heb ik met veel genoegen en naar beste kunnen en weten gedaan. De resultaten van mijn bevindingen en adviezen vindt u terug in dit volledige bouwkundige rapport. Deze voldoet aan de NTA 8060:2021. Dit is de norm die een eenduidige methodiek beschrijft om de bouwkundige staat vast te leggen.

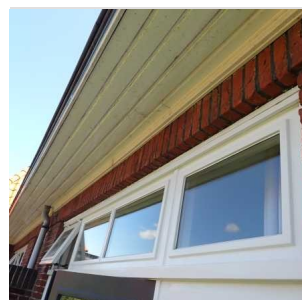
Voor zover visueel waarneembaar zijn er tijdens de keuring geen afwijkingen aan dit constructieve onderdeel geconstateerd. Dit element verkeert in goede conditie kan functioneren.

Beoordeling: **Goed**

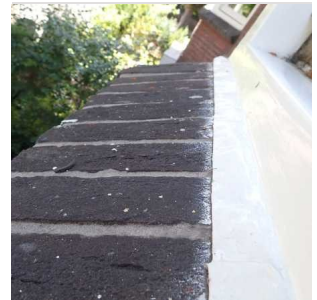
## Waterkerende voorziening

Voor zover visueel waarneembaar zijn er tijdens de inspectie geen afwijkingen aan de waterkerende voorziening geconstateerd. Dit onderdeel / voorziening verkeert in goede conditie en kan functioneren.

Beoordeling: **Goed**

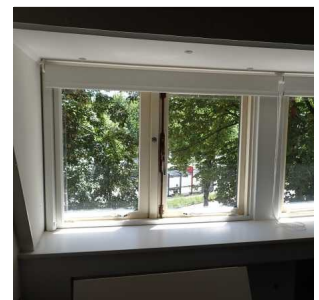
Het hang en sluitwerk is gecontroleerd. Het materiaal functioneert prima en is goed onderhouden. Regulier onderhoud dient jaarlijks uitgevoerd te worden.

Beoordeling: **Goed**

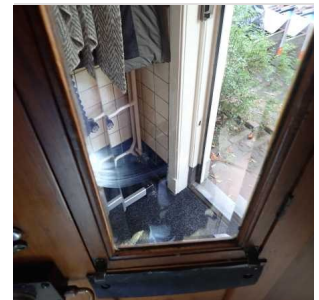
De aanwezige beglazing is gecontroleerd op lekkage en breuk, dit is niet opgemerkt. De beglazing verkeert in een goede conditie, er zijn geen gebreken opgemerkt. Het geheel kan functioneren.

Beoordeling: **Goed**

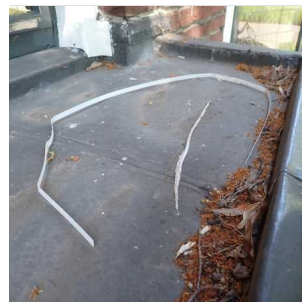
Het materiaal is gedateerd, er is schade, of de technische levensduur is bereikt. Door de verminderde conditie van de dakbedekking bestaat er een verhoogd risico op lekkages en/of vervolgschade aan de dakconstructie. Vervanging van de bedekking is op (korte) termijn noodzakelijk.

Beoordeling: **Voldoende**

1 - 5 jaar: € 330

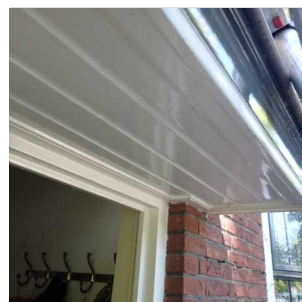
Voor zover visueel waarneembaar zijn er tijdens het visuele onderzoek geen afwijkingen aan het houtwerk geconstateerd. Dit element verkeert in goede conditie kan functioneren.

Beoordeling: **Goed**

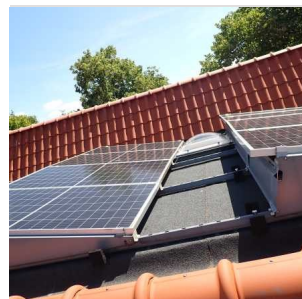
Het dakvlak, de afwerkingen inclusief de bedekking van het hoofdgebouw zijn geïnspecteerd. Hierbij zijn geen gebreken opgemerkt. Het geheel verkeert in een voldoende conditie. Het advies is om jaarlijks de dakbedekking te inspecteren en de bevestiging van eventueel losse onderdelen te herstellen.

Beoordeling: **Goed**

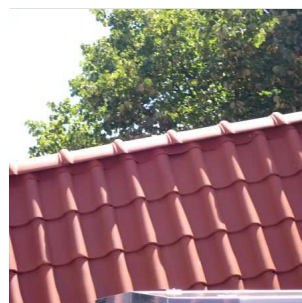
#### Dakpannen

Het dakvlak, de afwerkingen inclusief de bedekking van het hoofdgebouw zijn geïnspecteerd. Hierbij zijn geen gebreken opgemerkt. Het geheel verkeert in een voldoende conditie. Het advies is om jaarlijks de dakbedekking te inspecteren en de bevestiging van eventueel losse onderdelen te herstellen.

Beoordeling: **Goed**

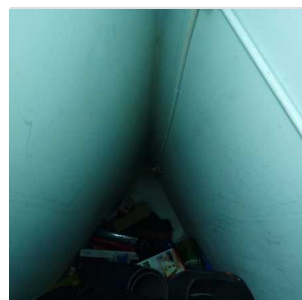
### Dak hoofdgebouw - Dakbeschoot

Het dakbeschoot is niet waarneembaar. Er kan geen uitspraak worden gedaan over het toegepaste materiaal en/of de conditie hiervan.

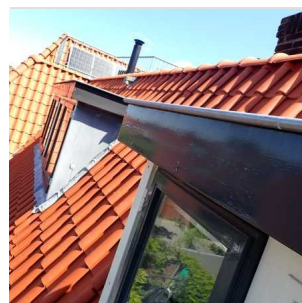
Het lijkt erop dat de ruimtes achter het materiaal onvoldoende of matig zijn geventileerd. Dit zou in de constructie kunnen leiden tot condensvorming met mogelijk gebreken tot gevolg. Visueel is dit ten tijde van de inspectie niet waar te nemen, ook is hier geen zekerheid over te geven. Preventief kan deze ventilatie alsnog en eenvoudig worden aangebracht middels het boren van gaten en plaatsen van roostertjes.

Beoordeling: **Onvoldoende**

direct (3 - 12 mnd): € 160

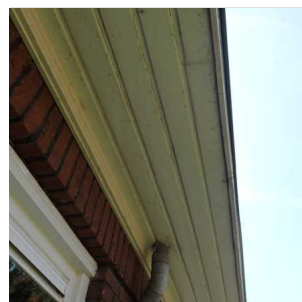
### Schilderwerk

Het schilderwerk behoeft aandacht. Professioneel onderhoud dient te worden uitgevoerd. Met name de gevoelige delen, zoals liggende delen en verbindingen, extra behandelen. Voor zover noodzakelijk inspectie en herstel van gebreken uitvoeren aan zwakke plekken.

Beoordeling: **Voldoende**

1 - 5 jaar: € 990

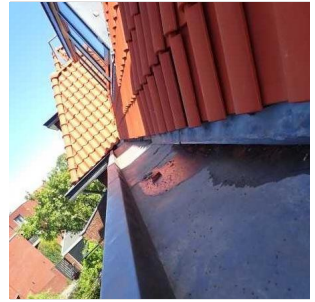
## Goten

Voor zover visueel waarneembaar zijn er tijdens de inspectie geen afwijkingen aan dit onderdeel geconstateerd. Dit onderdeel / deze voorziening verkeert in goede conditie en kan functioneren. Het afschot van de goot is voldoende. In dit geval is het regelmatig onderhouden c.q. reinigen van de goot wel van belang.

Beoordeling: **Goed**

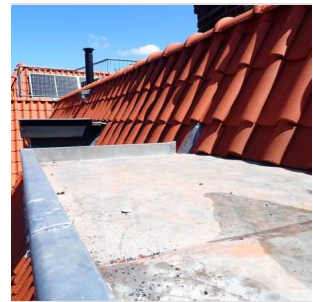
De dakbedekking van het dak en de randafwerking verkeren in een voldoende conditie. Het geheel is uitsluitend visueel geïnspecteerd. Hierbij zijn geen gebreken opgemerkt. Advies: regelmatig vuil en blad verwijderen. Tevens jaarlijks inspectie op gebreken uitvoeren.

Beoordeling: **Goed**

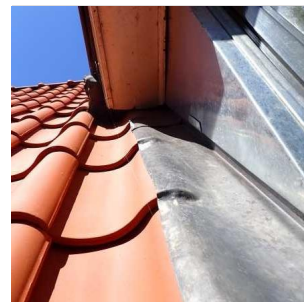
De afwerkingen, de waterkerende voorzieningen zijn geïnspecteerd. Hierbij zijn geen gebreken opgemerkt. Het geheel verkeert in een voldoende conditie.

Beoordeling: **Goed**

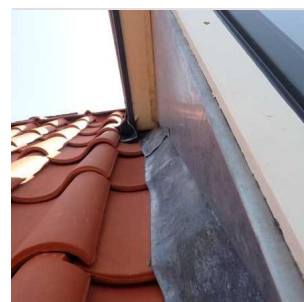
Er zijn geen gebreken aan de zijwangen van de dakkapel aangetroffen. Deze voorziening is in verband met de hoogte beperkt en alleen visueel (met hulpmiddelen) geïnspecteerd.

Beoordeling: **Goed**

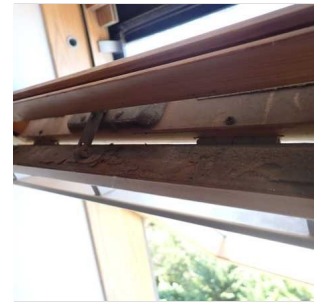
De sluitnaden van een dakraam zorgen voor een water- en luchtdichte aansluiting, zodat regenwater niet binnendringt en warmteverlies wordt voorkomen. Ze zijn doorgaans voorzien van een foam- of vergelijkbare afdichting. In dit geval zijn de toegepaste voorzieningen echter van onvoldoende kwaliteit, wat de werking van de sluitnaden negatief beïnvloedt.

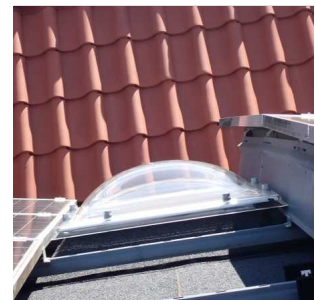
Voor zover visueel waarneembaar zijn er tijdens de keuring geen afwijkingen aan deze lichtkoepel geconstateerd. Dit onderdeel / voorziening verkeert in goede conditie en kan functioneren.

Beoordeling: **Goed**

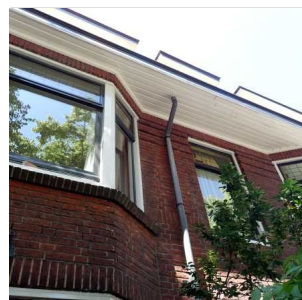
Voor zover visueel waarneembaar zijn er tijdens de keuring geen afwijkingen aan dit onderdeel geconstateerd. De hemelwaterafvoeren verkeren in een goede / voldoende conditie. De bevestigingen en de afwatering is voldoende. Het geheel kan functioneren als bedoeld.

Beoordeling: **Goed**

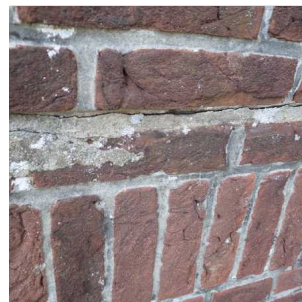
Beoordeling: **Voldoende**

1 - 5 jaar: € 180

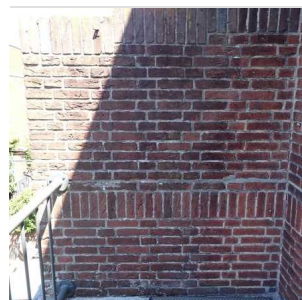
### Metselwerk

Het voegwerk verkeert, voor zover zichtbaar, in een voldoende en goede conditie. Er zijn geen gebreken opgemerkt.

Beoordeling: **Goed**

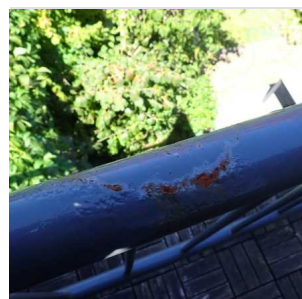
### Staal

Beoordeling: **Onvoldoende**

direct (3 - 12 mnd): € 225

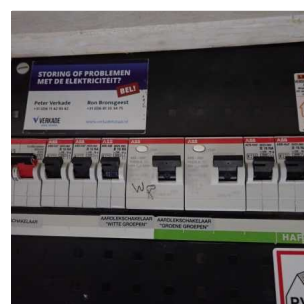
### Elektra - Aardlek

Voor zover visueel waarneembaar zijn er tijdens de keuring geen afwijkingen aan de aardlekschakelaar geconstateerd. Dit onderdeel / voorziening verkeert in goede conditie en kan functioneren.

Beoordeling: **Goed**

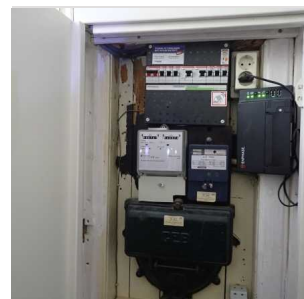
### Elektra - Groepenkast

Beoordeling: **Goed**

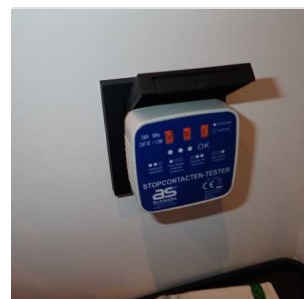
### Elektra - Randaarding

Voor zover visueel waarneembaar zijn er tijdens de keuring geen afwijkingen aan de randaarding geconstateerd.

Beoordeling: **Goed**

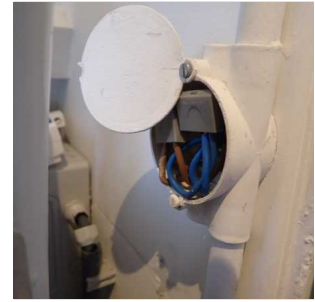
## Elektra - Systeem

Voor zover visueel waarneembaar zijn er tijdens de keuring geen afwijkingen aan het systeem geconstateerd. De wandcontactdozen en het schakelmateriaal verkeren in een goede conditie.

Beoordeling: **Goed**

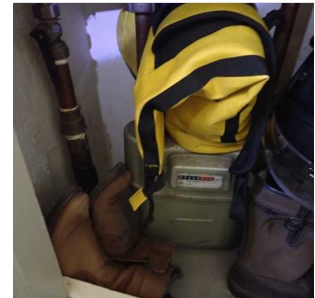
## Gas

Er zijn geen gebreken aan het gassysteem aangetroffen. De beoordeling is beperkt, maar wordt, voor zover zichtbaar, zo zorgvuldig mogelijk uitgevoerd. De gasinstallatie wordt visueel geïnspecteerd en dus niet gekeurd.

Beoordeling: **Goed**

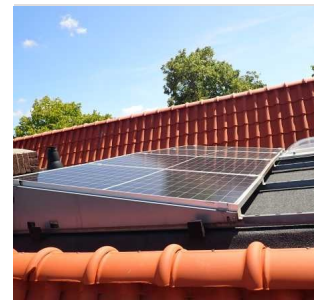
## Energievoorziening - Zonnepanelen

Voor zover visueel waarneembaar zijn er tijdens de keuring geen afwijkingen aan de zonnepanelen geconstateerd. Er is geen controle op het functioneren uitgevoerd.

Beoordeling: **Goed**

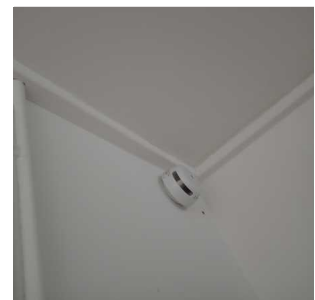
## Veiligheidsinstallatie - Rookmelder

In dit object zijn voldoende rookmelders aanwezig. Op de melders zit een testknop. Wij adviseren u deze bij voorkeur twee maal per jaar op signaal te testen. De melder dient verder te worden onderhouden (reinigen) en mag niet worden geschilderd. Rookmelders dienen op alle verdiepingen aanwezig te zijn.

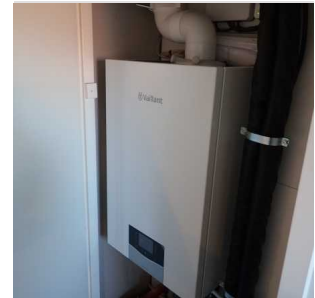
Voor zover visueel waarneembaar zijn er tijdens de keuring geen afwijkingen aan de CV ketel geconstateerd. Dit onderdeel / voorziening verkeert in goede conditie en kan functioneren.

Beoordeling: **Goed**

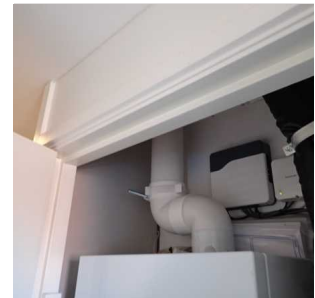
#### Situatie rookgasafvoer

Er zijn geen gebreken aan de bevestiging van de rookgasafvoer. De rookgasafvoer verkeert in goede conditie en kan functioneren.

Beoordeling: **Goed**

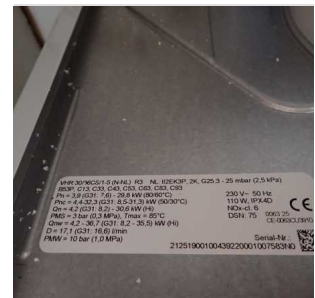
#### Technische levensduur

De warmteopwekker is ca. 0 jaar en heeft zijn technische levensduur (van ca. 15 jaar) nog niet bereikt. Deze kan met regulier onderhoud nog wel even mee.

Beoordeling: **Goed**

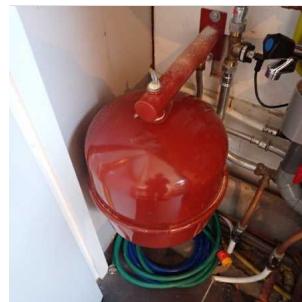
Voor zover visueel waarneembaar zijn er tijdens de keuring geen afwijkingen aan het expansievat geconstateerd. Dit onderdeel / voorziening verkeert in goede conditie en kan functioneren.

Beoordeling: **Goed**

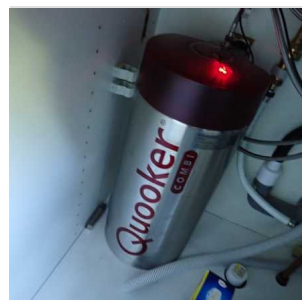
Voor zover visueel waarneembaar zijn er tijdens de keuring geen afwijkingen aan dit onderdeel geconstateerd. Dit onderdeel / voorziening verkeert in goede conditie en kan functioneren.

Beoordeling: **Goed**

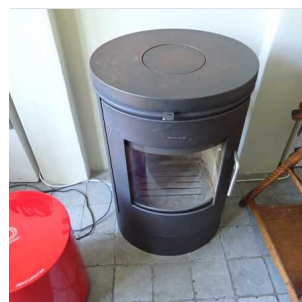
## Openhaard / houtkachel

Voor zover visueel waarneembaar zijn er tijdens de keuring geen afwijkingen aan de openhaard / houtkachel geconstateerd. Dit onderdeel / voorziening verkeert in goede conditie en kan functioneren.

Beoordeling: **Goed**

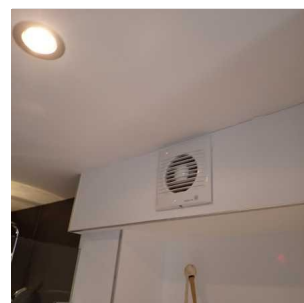
## Binnenmilieu - Elektrische ventilator

De elektrische ventilatoren zijn op hun functioneren gecontroleerd en niet op hun afzuig- of inblaascapaciteit. Deze apparaten functioneren voldoende. Er zijn geen gebreken waargenomen. Voor zover waarneembaar en hoorbaar verkeren ook de lagers e.d. nog in een goede conditie. Er is geen direct geluidsoverlast.

Beoordeling: **Goed**

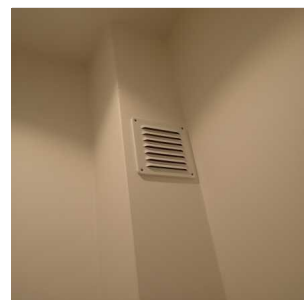
## Binnenmilieu - Natuurlijke ventilatie

Voor zover visueel waarneembaar zijn er tijdens de keuring geen afwijkingen aan de natuurlijke ventilatie geconstateerd. Dit onderdeel / voorziening verkeert in goede conditie en kan functioneren.

Beoordeling: **Goed**

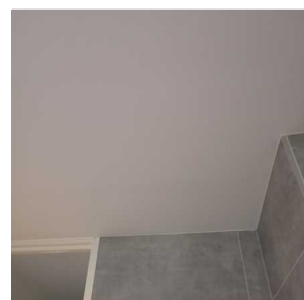
## Binnenmilieu - Ventilatie verbeteren

Beoordeling: **Voldoende**

1 - 5 jaar: € 240

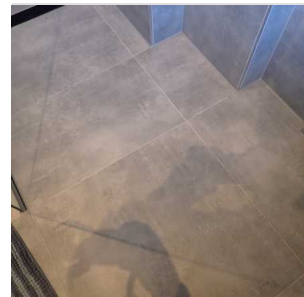
Voor zover visueel waarneembaar zijn er tijdens de keuring geen afwijkingen aan de vloer en afwerking geconstateerd. Dit onderdeel / voorziening verkeert in goede conditie en kan functioneren

Beoordeling: **Goed**

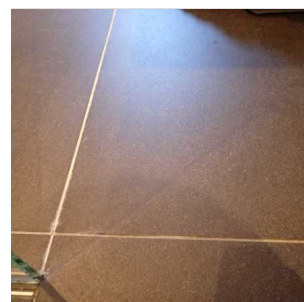
#### 2e Verdieping - Tegelwerk

De afwerking is op enkele plaatsen gecontroleerd op bevestiging. De afwerking zit onvoldoende vast en de hechting is onvoldoende. Er zijn diverse (overige) gebreken. De benoemde herstellkosten zijn gebaseerd op reparatie en aanhalen van de huidige afwerking conform het bestaande werk.

Beoordeling: **Onvoldoende**

direct (3 - 12 mnd): € 375

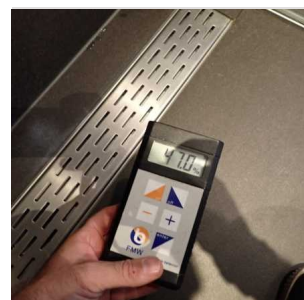
#### 2e Verdieping - Tegelwerk

##### Vocht gemeten

In de vloer is een verhoogd percentage vocht gemeten. Dit kan leiden tot schade aan bijvoorbeeld stucwerk, wand, plafond of vloerafwerking. De oorzaak van dit vocht is visueel niet altijd zichtbaar. De vermoedelijke oorzaak is echter de waterdichtheid van de douchegelegenheid, bijvoorbeeld door lekkende kit en/ of cementvoegen. Het vocht in de bouwkundige constructie zal indien voornoemde gebreken zijn opgelost op termijn drogen. Op korte termijn dient herstel te worden uitgevoerd.

Beoordeling: **Voldoende**

1 - 5 jaar: € 120

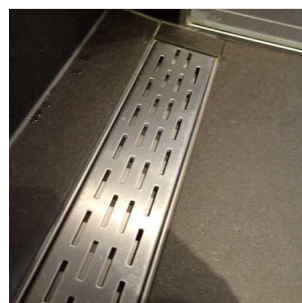
### 2e Verdieping

Het aanwezige kitwerk verkeert niet in een goede conditie. Deze situatie kan, afhankelijk van het gebruik, een lekkage veroorzaken. Onderhoud en herstel dient te worden uitgevoerd.

Beoordeling: **Onvoldoende**

direct (3 - 12 mnd): € 130

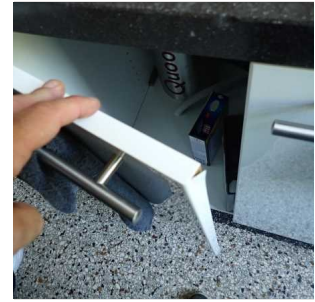
De lamineerlaag / afwerking op onderdelen van de kast of het meubel laat los. Let op: daar waar dit losraakt, is een verhoogd risico op vochtintreding. Dit zal leiden tot houtrot e.d. Probeer een vochtbelasting van deze onderdelen te vermijden.

Beoordeling: **Voldoende**

1 - 5 jaar: € 125

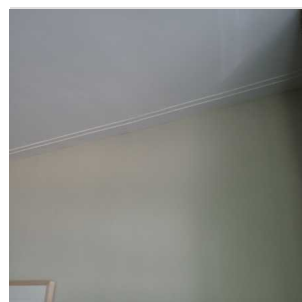
#### Krimpscheuren

In de wanden is scheurvorming aanwezig. De vermoedelijke oorzaak hiervan is een natuurlijke werking en zetting van de materialen. Dit heeft dus geen constructieve betekenis. De gebreken aan de wand en de afwerking kunnen worden hersteld conform het bestaande werk.

Ter info

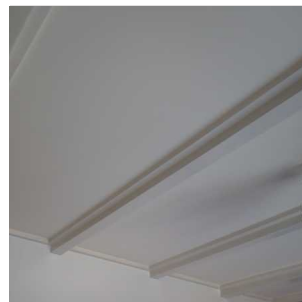
Voor zover visueel waarneembaar zijn er tijdens de keuring geen afwijkingen aan de plafonds geconstateerd. Dit onderdeel / voorziening verkeert in goede conditie en kan functioneren.

Beoordeling: **Goed**

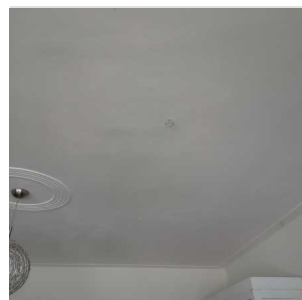
#### De conditie van het stucwerk

Het stucwerk in het object is gedateerd. Aangenomen mag worden dat er scheurvorming en losse plekken aanwezig zijn in deze afwerking die visueel niet waarneembaar zijn. Bij plafonds hangt ouder stucwerk soms nog aan een rieten onderconstructie. De binddraadjes van dit riet aan het onderliggende rachelwerk roesten en verliezen hun functie, waardoor er meestal gebreken ontstaan.

Ter info
